ÖRGYTE NYA KYRKA I GÖTEBORG

L I N D H O L M

RESTAURERING AB

FÖRDJUPAD
ANALYS AV
ÖRGRYTE
NYA KYRKA

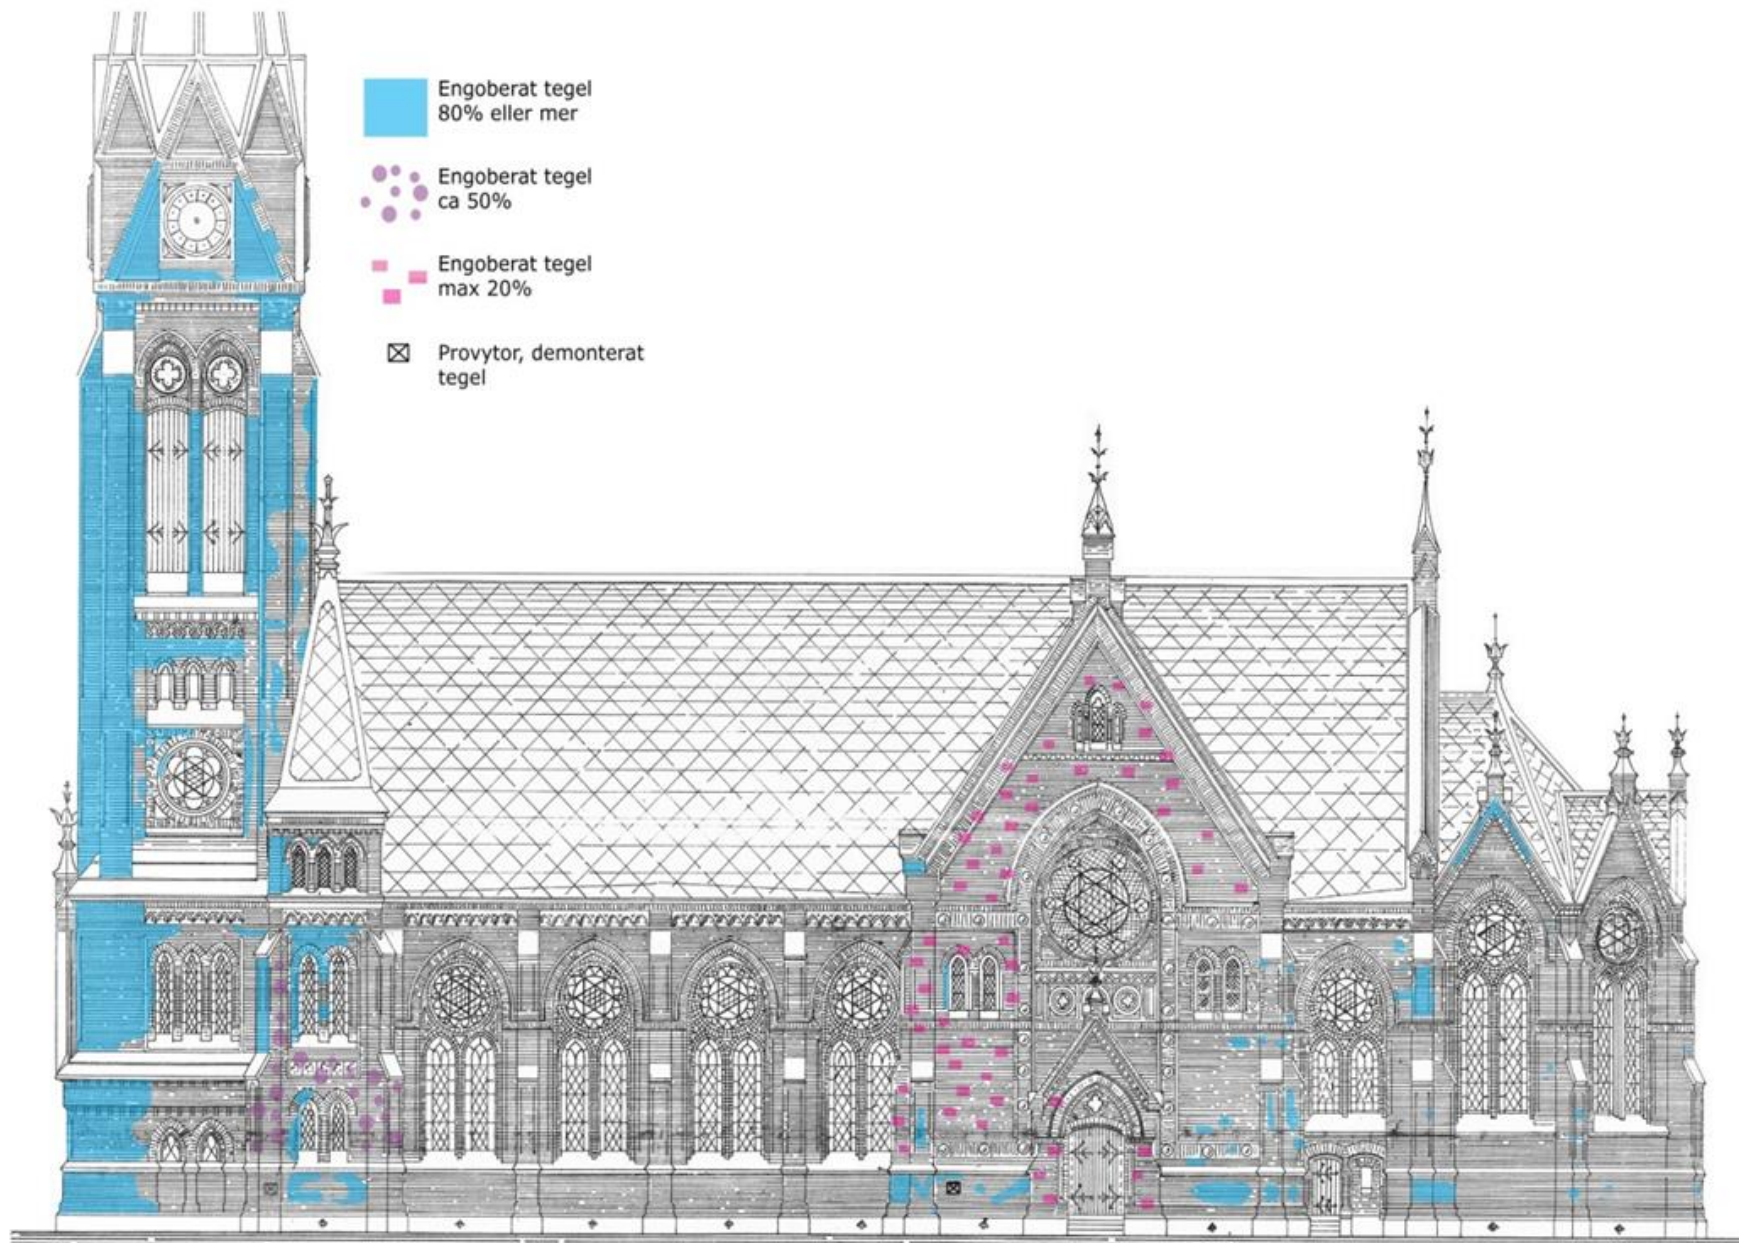
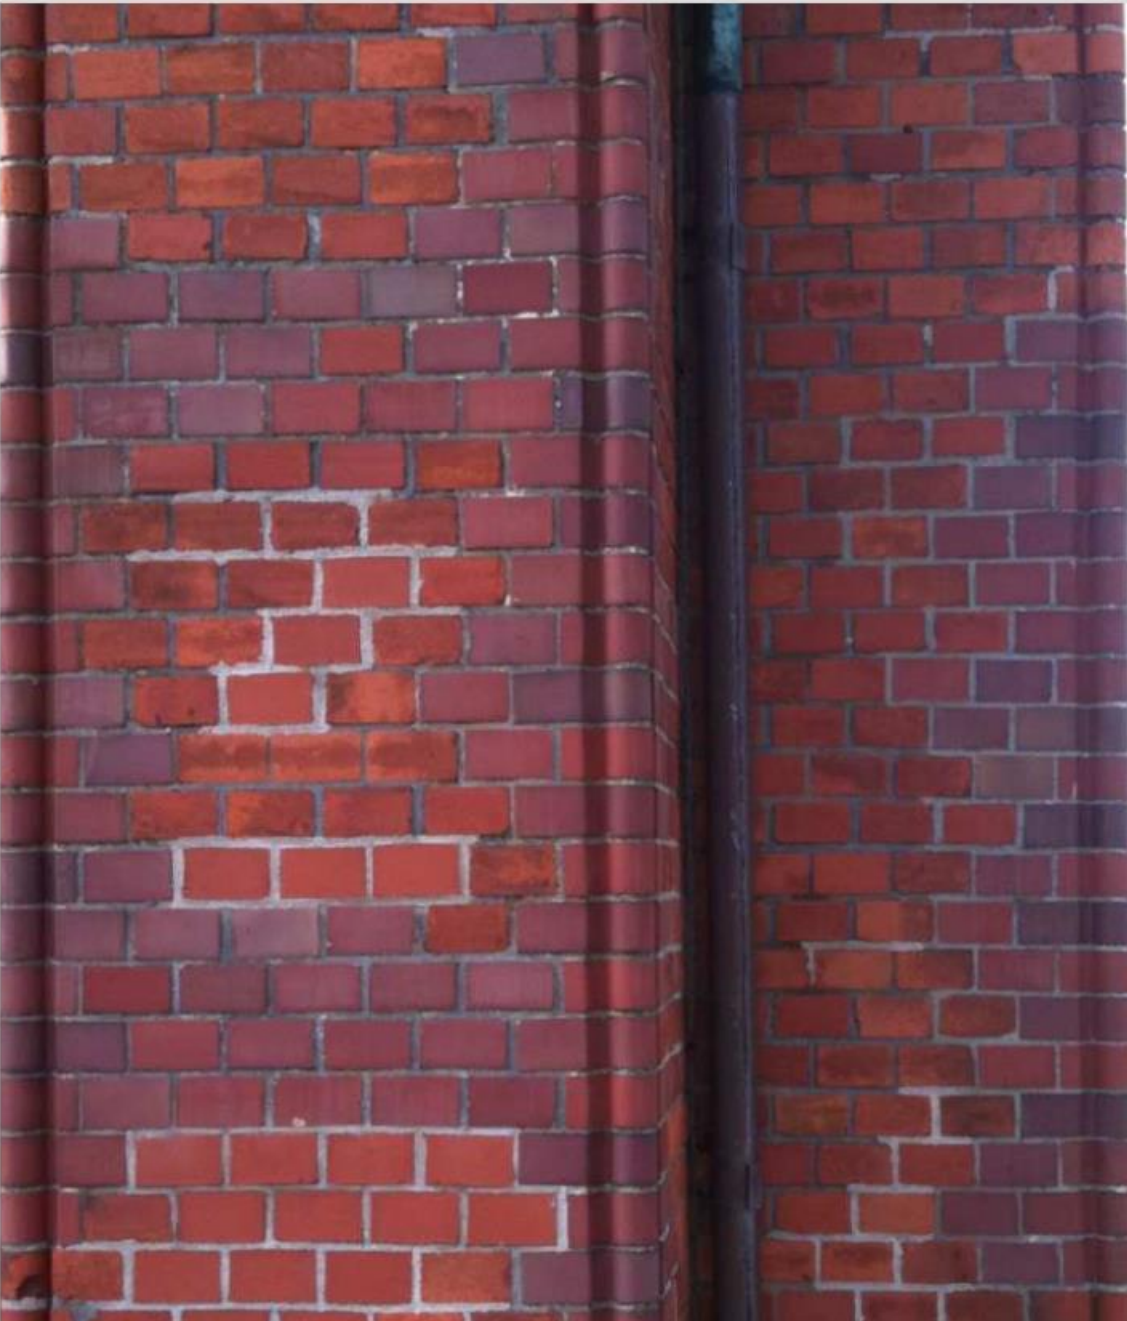
TORN-PAGADE

Kartlägga omfattningen
utbyte till engoberat tegel.

Engoberat tegel
80% eller mer

Engoberat tegel
ca 50%

Engoberat tegel
max 20%

Provytor, demonterat
tegel

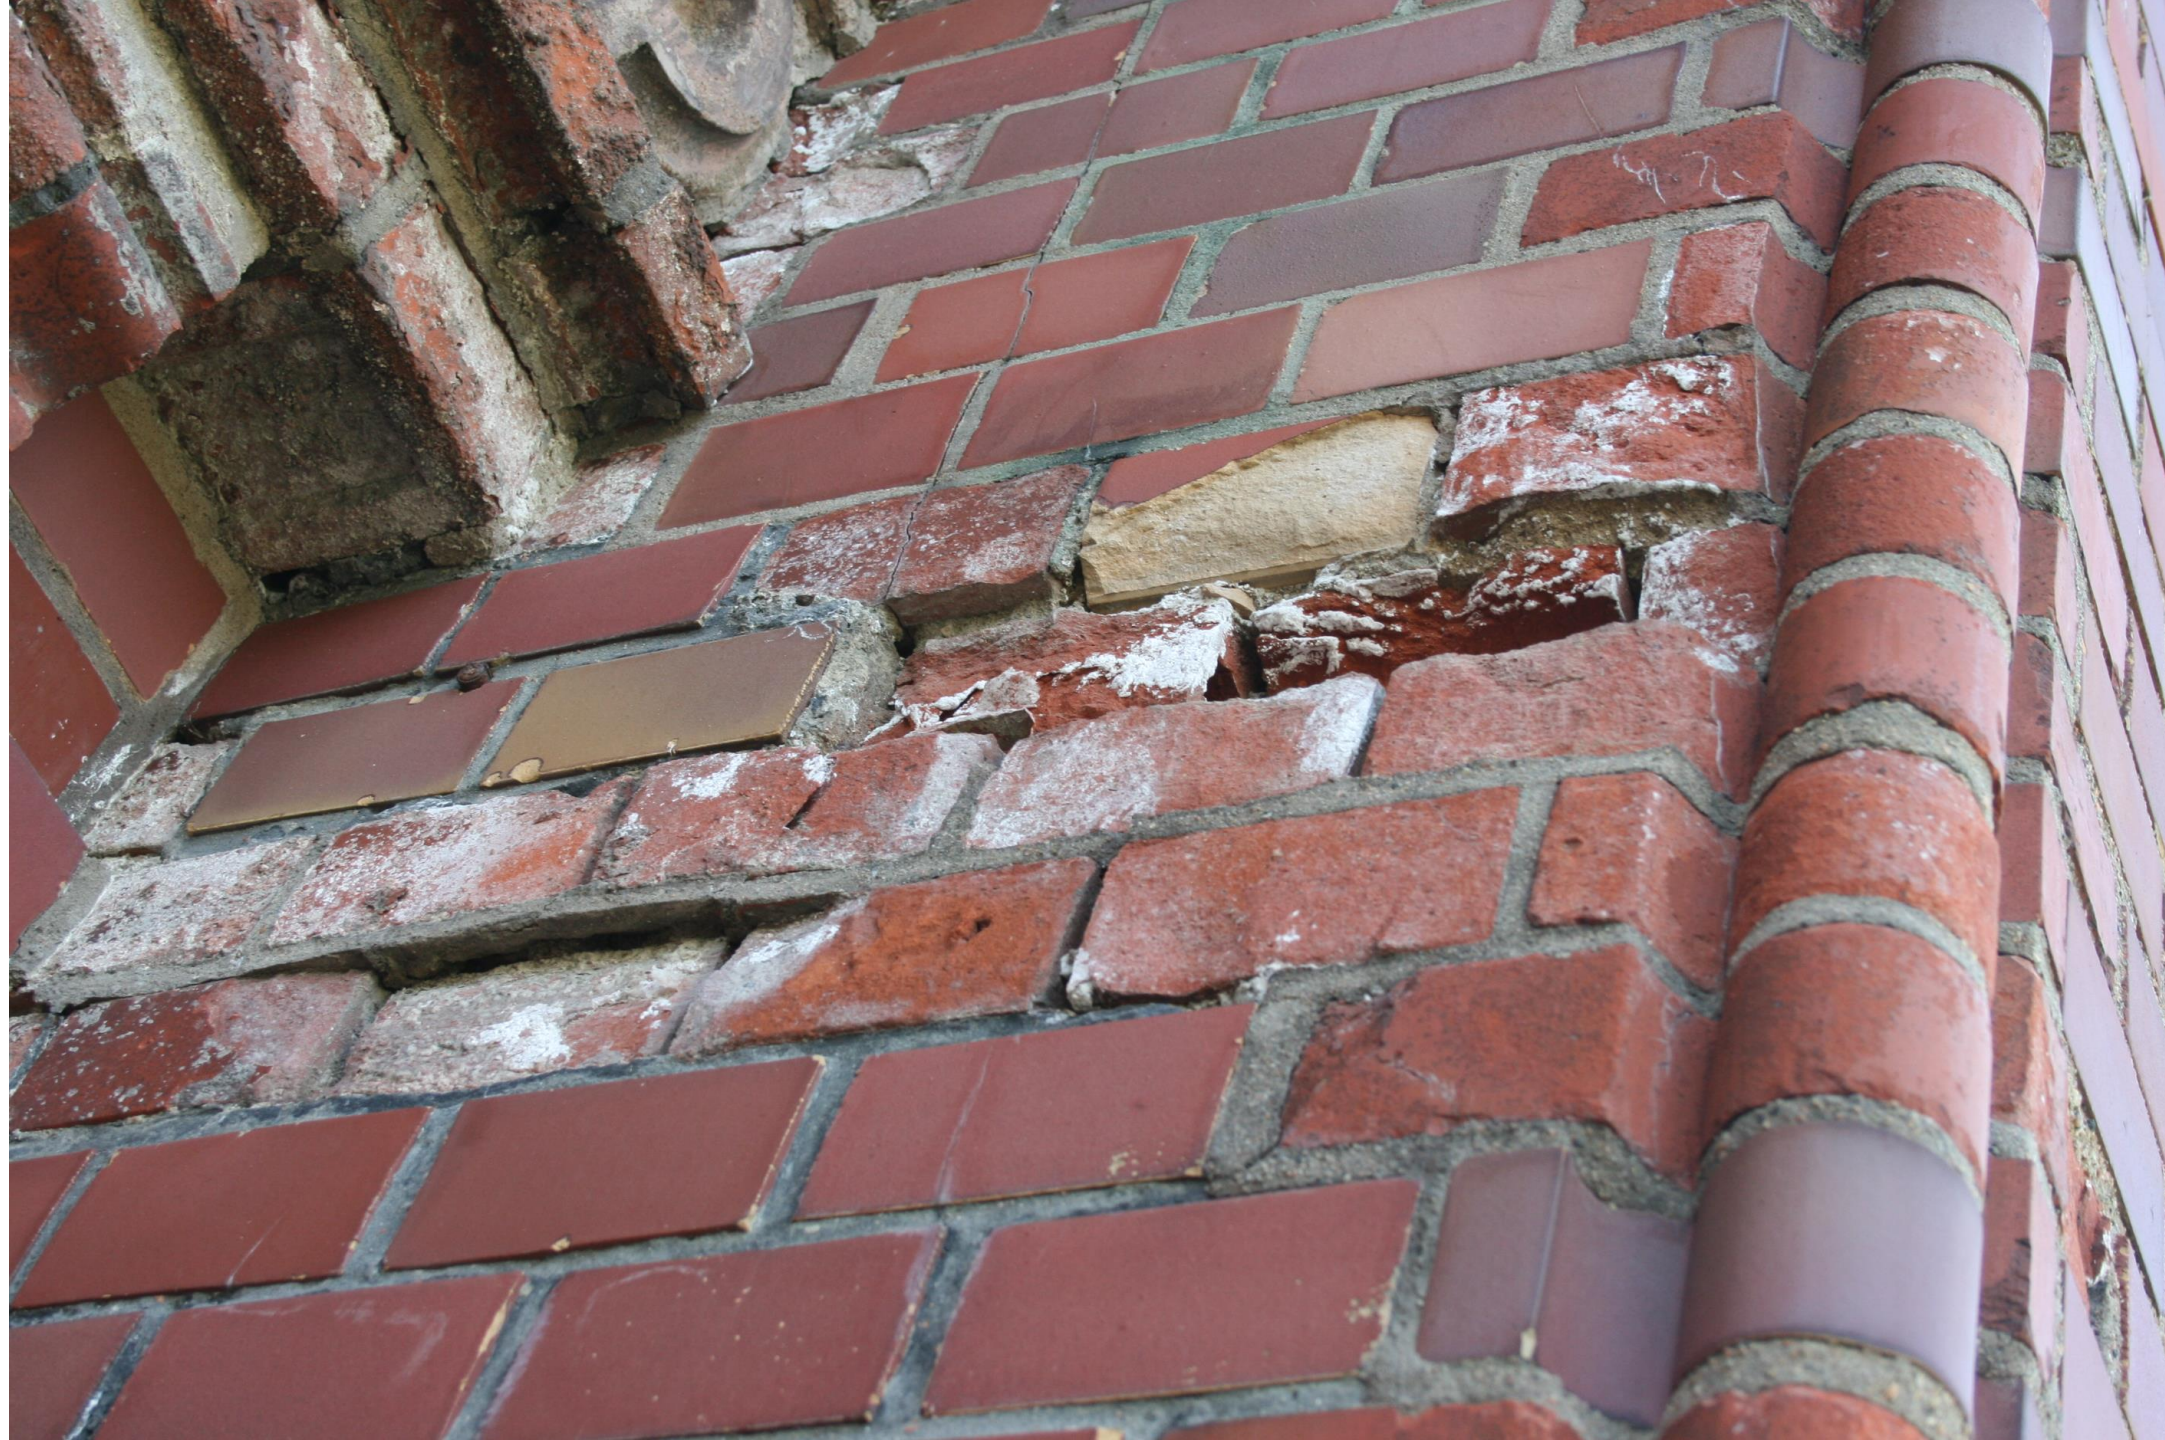
1927

Kraftig skada i tegel från 1927.

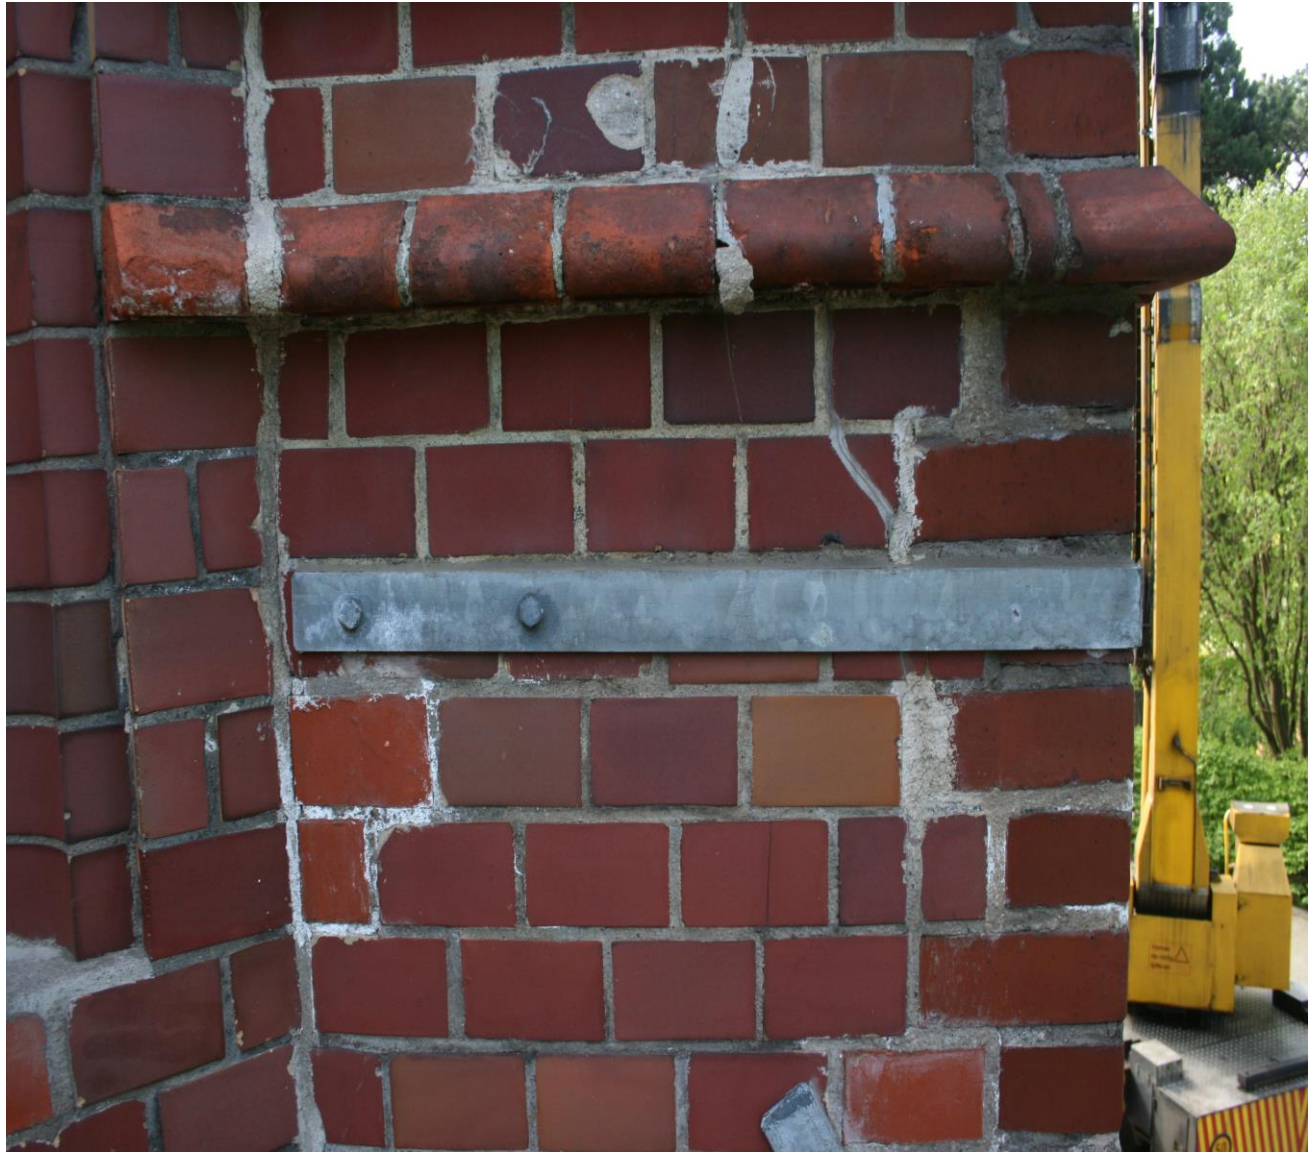
Fogbruket kring en
tegelsten från 1996
saknas idag nästan
helt.

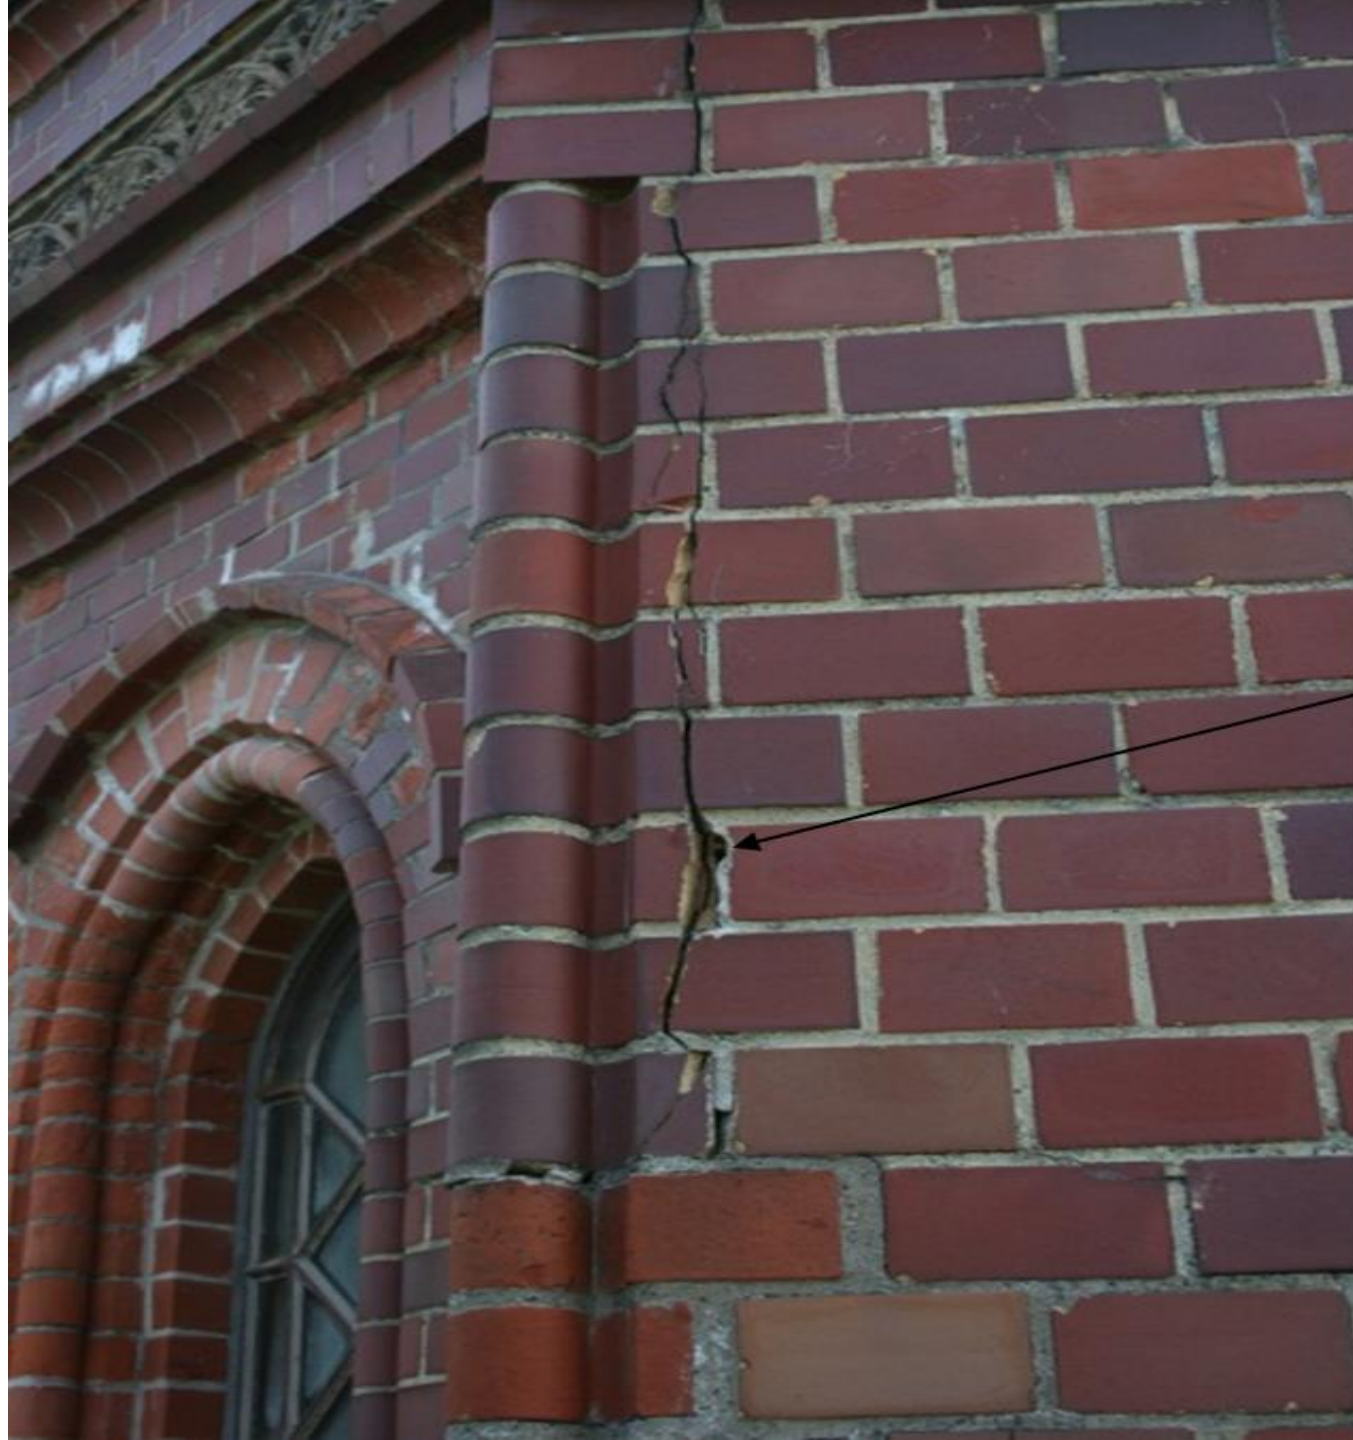
Origii

Kraftig skada i originaltegel, pga. saltskador.

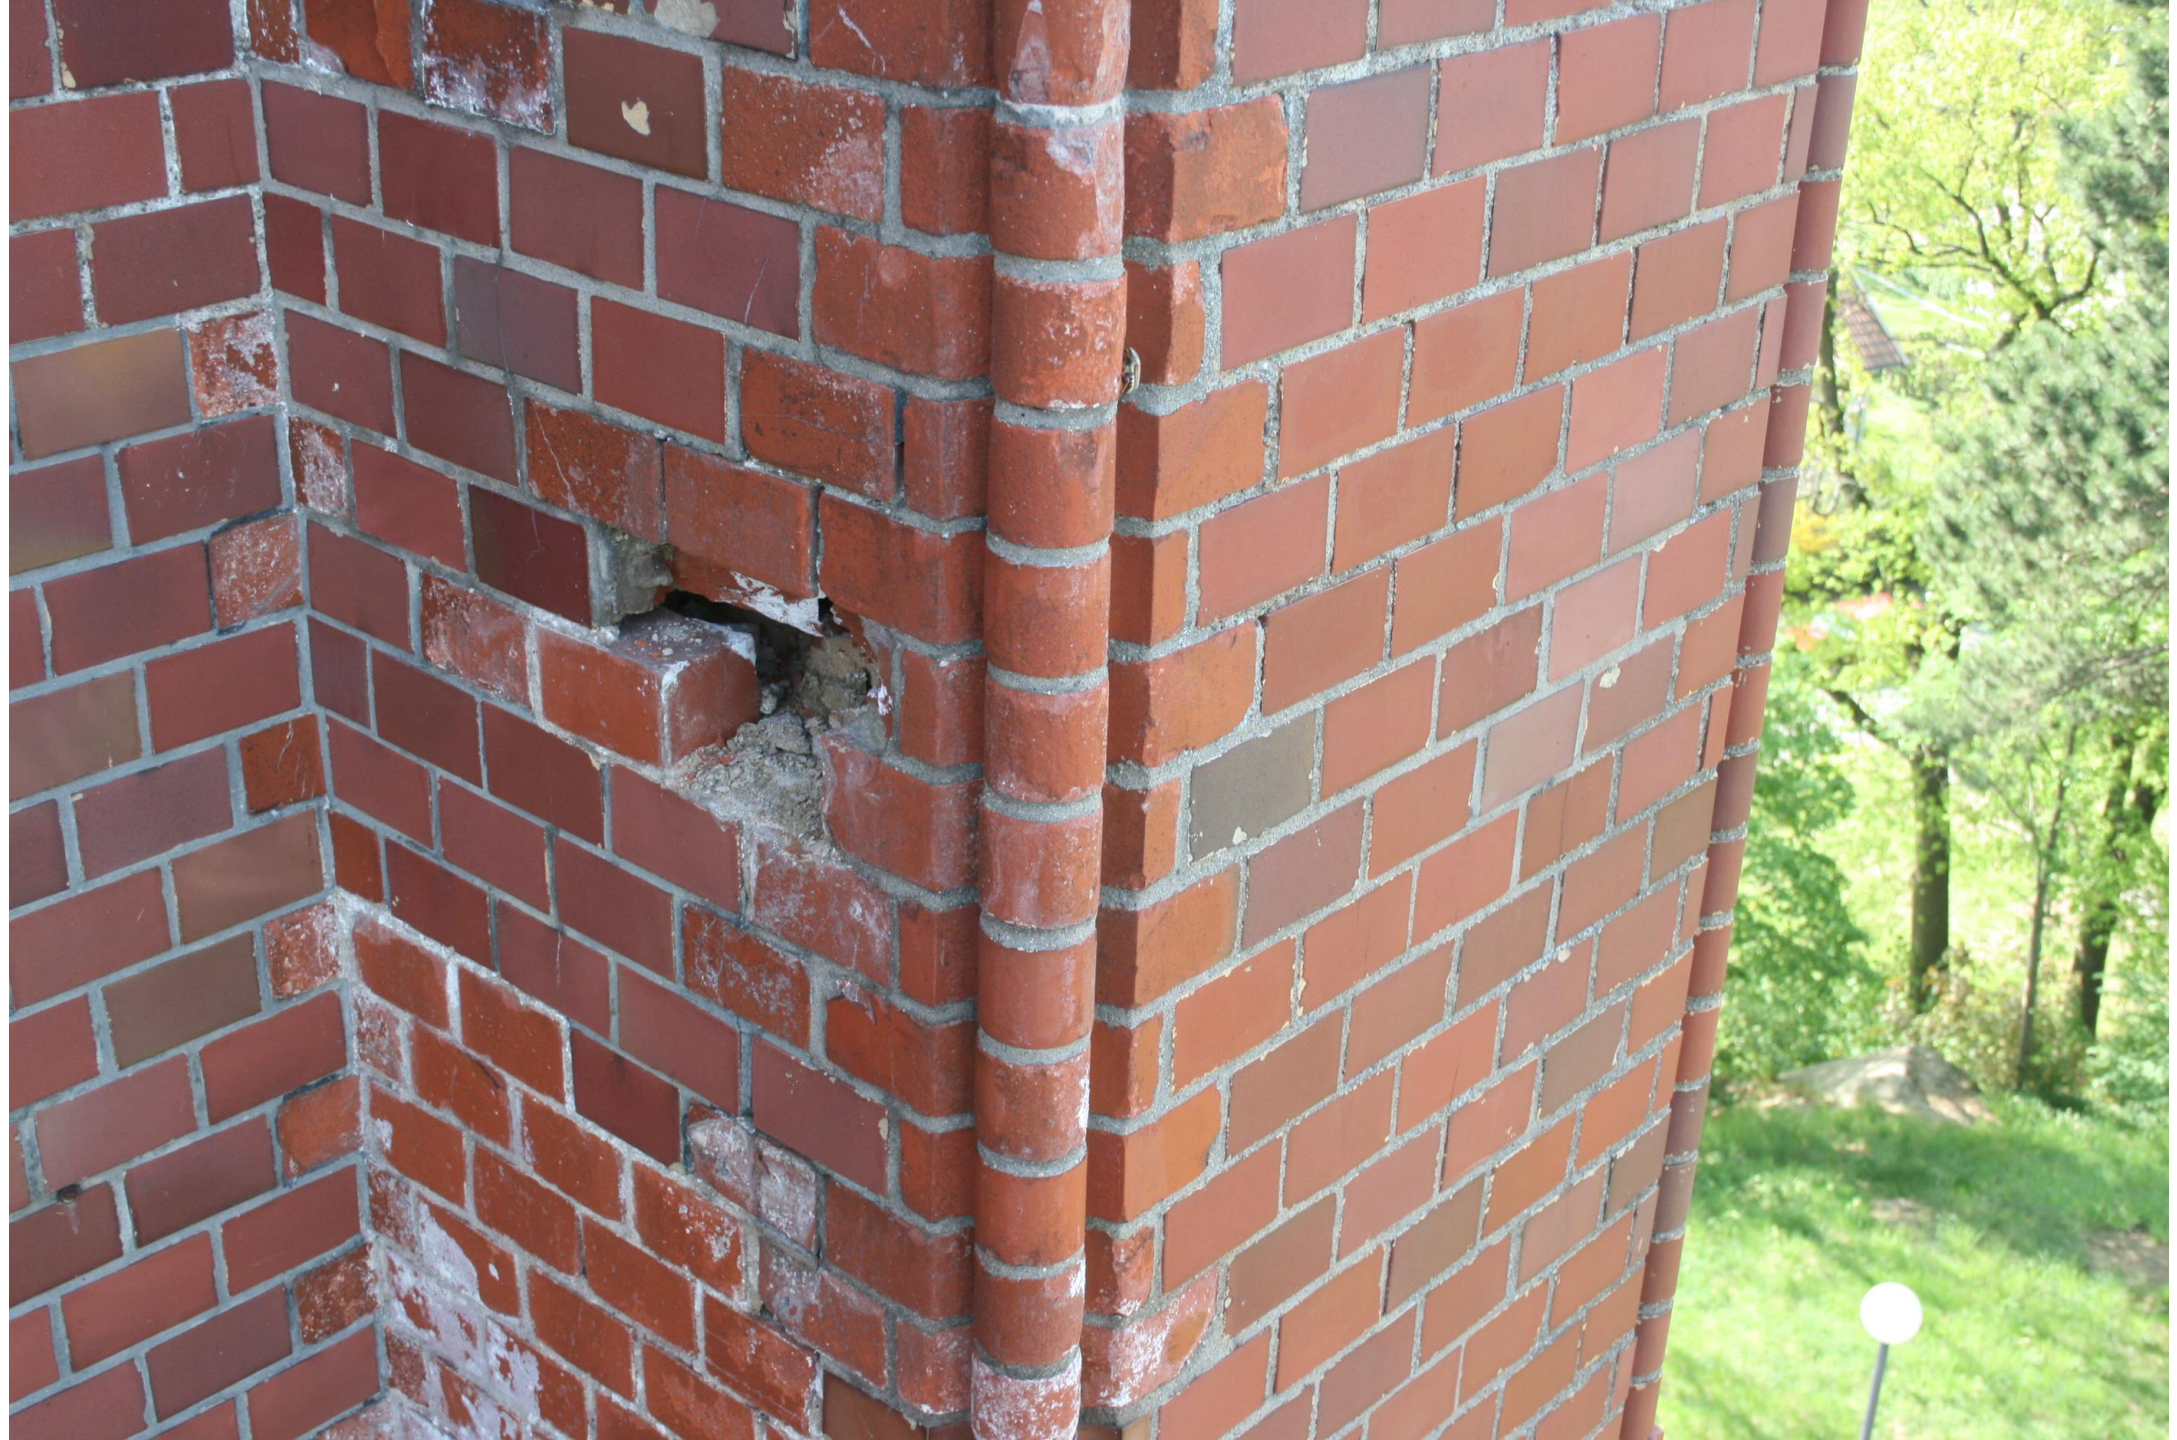
En allvarlig genomgående spricka i tornets nordvästra hörn. Teglet i detta hörn behöver tas ner då risken att det skall släppa och rasa ner till marken är stor.
