# Vår Frelsers kirke

Erfaringer fra rehabilitering gjennomført 2013-2014 og status.

Byggherre: Haugesund kirkelige fellesråd

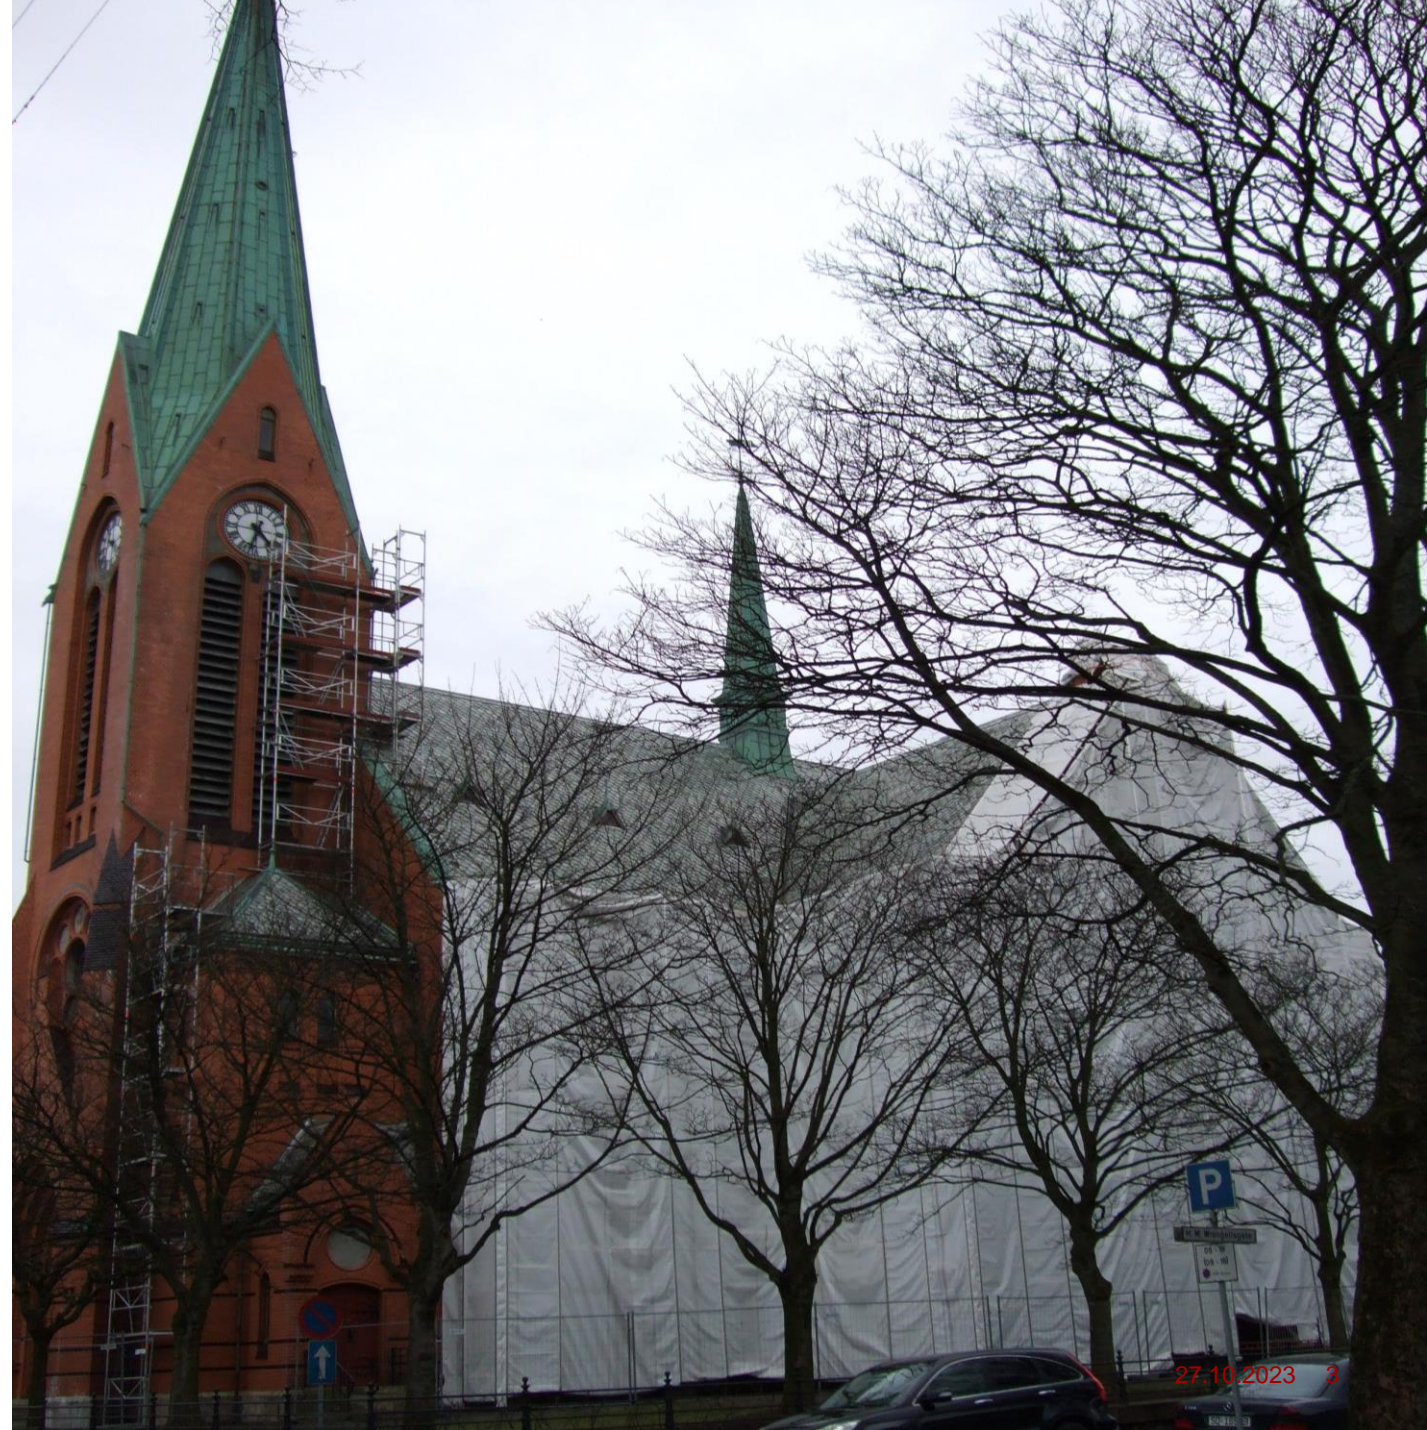
Teglsteinskirke bygd 1901

Store lekkasjer i murverk og tak

Utskifting av stein i enkelte partier rundt år 2000.

Utviklingene viste at det var feil stein og feil mørtel og behov for større renovering kom til syne
