Gjentakende feil i kirkebygg

Ole Christian Torkildsen
spesialrådgiver

Den norske kirke har 69 teglkirkebygg fra 1600 til 1903

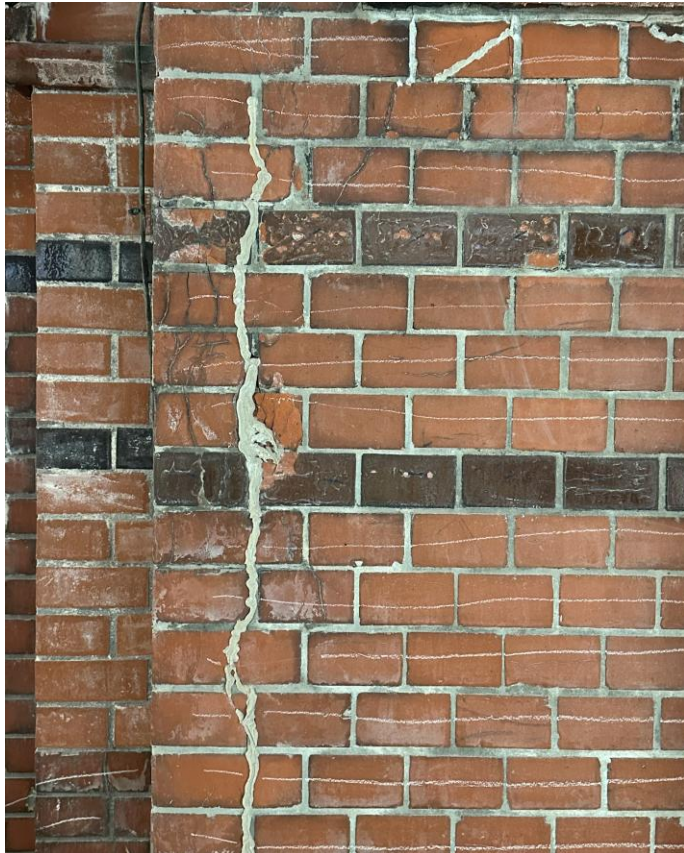
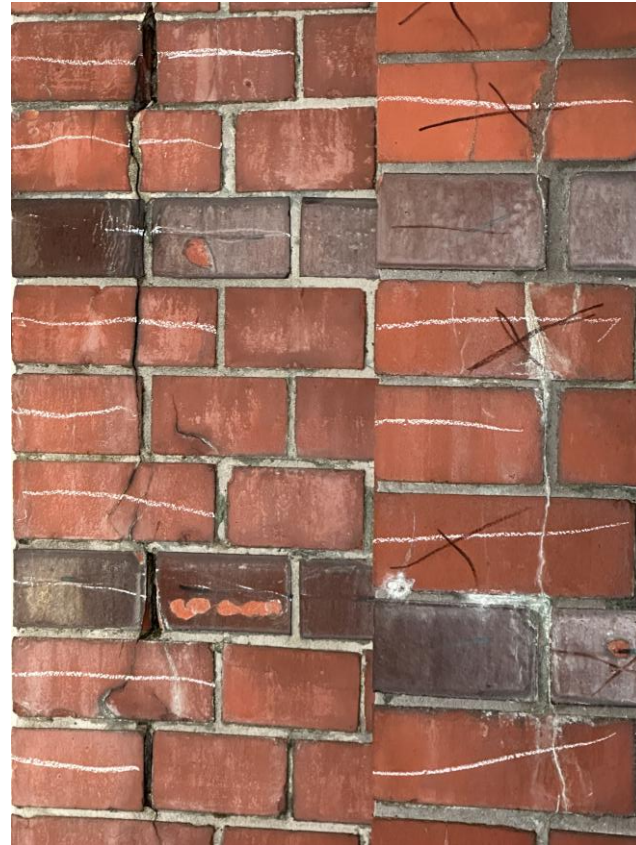
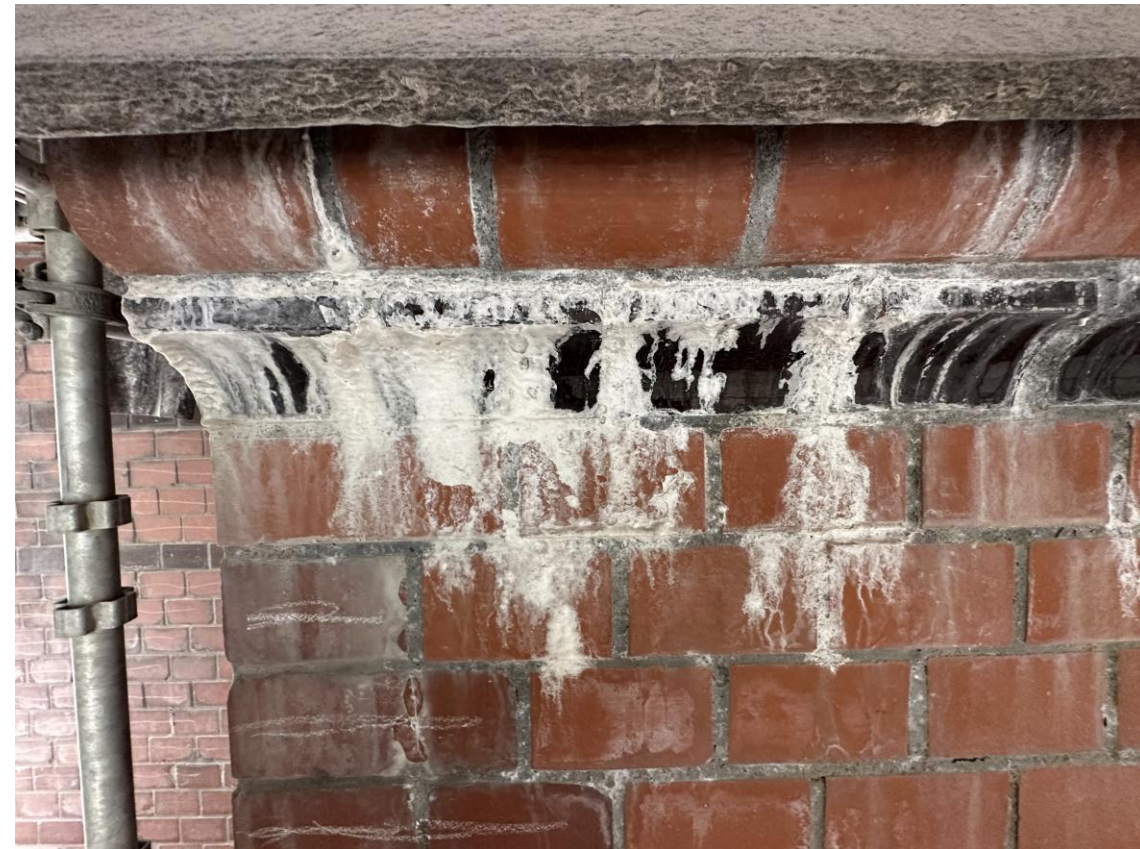
Skader med sprekkdannelser på Trefoldighetskirken i Arendal Årsak?

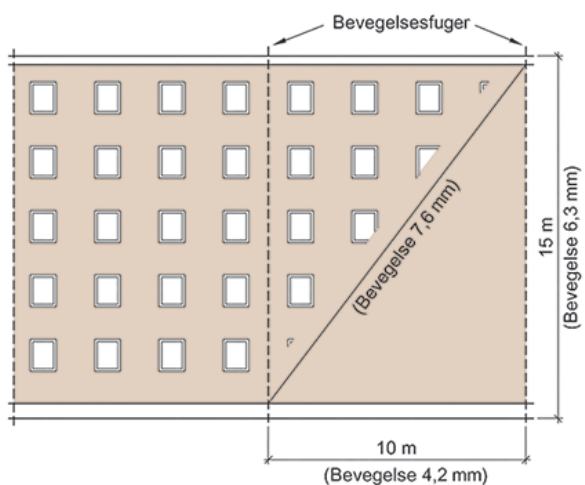
Fig. 711 a
Temperaturbevegelser i en skallmurvegg/teglforblending i løpet av et år. Orienterende verdier
