Johanneskirken - restaureringsutfordringer

Johanneskirken

Hovedoppgaver:

1. Reparere klimaskallet, bremse og forebygge videre skader
2. Tilpasninger til bruk, UU, EnØk, brann

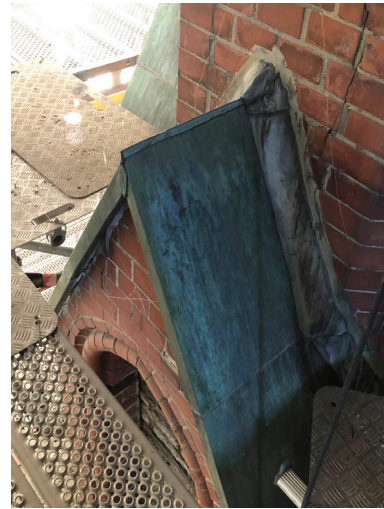
Bilde 53, overgang mellom tak og vegg

- Trenger bedre tetting i overganger
- Betongoverflater byttes ut
- Varige løsninger - både tetting og innfesting
- Holde på raffinert detaljering
- Unngå å ødelegge linjeføring

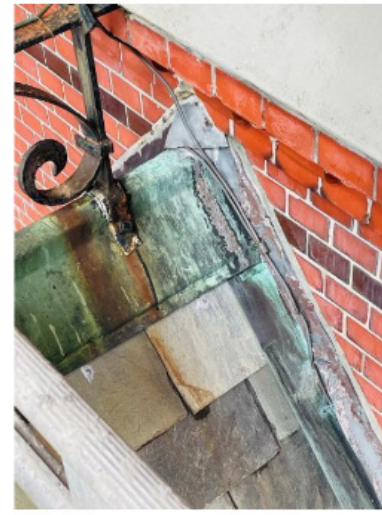
Bilde 54, overgang mellom skifer og vegg, samt skjøter mellom skifer og innfesting av skifer.

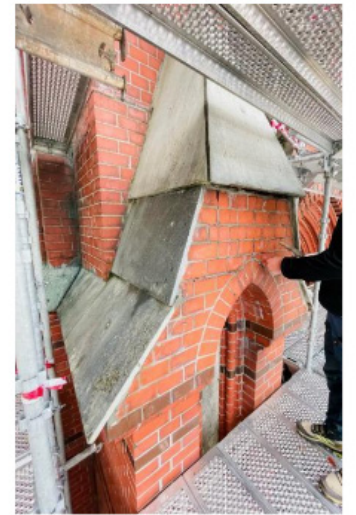
Bilde 55, Avdekninger på småtak er med skifer uten fuge og fuktsikring.

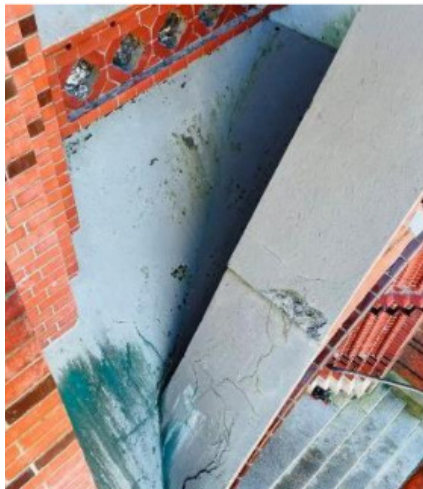
Bilde 27, Støpt betong over våpenhus

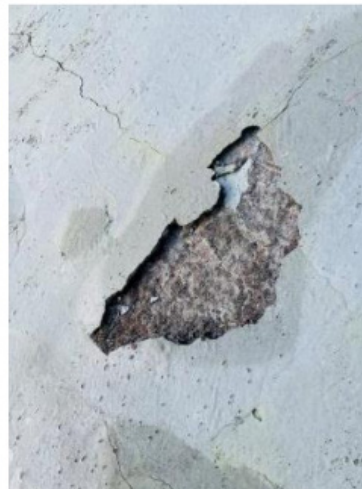
Bilde 28, Organisk maling uten heft

Bilde 29, malingen har sprekker og holder på fukt framfor å beskytte den porøse betongen under.

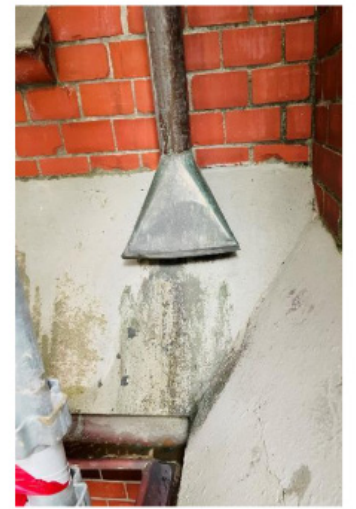
Bilde 57, taknedløp, takrenner er sårbare

Bilde 58, Direkte fuktpråkjenning på utette betongavdekninger gir fuktinntrengning.

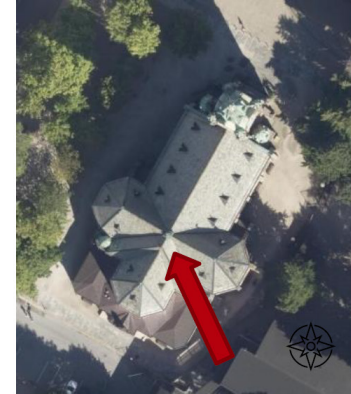
Bilde 2, Oversiktsbilde av Johanneskirken orientert i forhold til himmelretning. Rød pil viser dominerende vindretning. Hjørnet på tårn mot sør-øst viser størst skader, se pil. (1881.no, 2023)

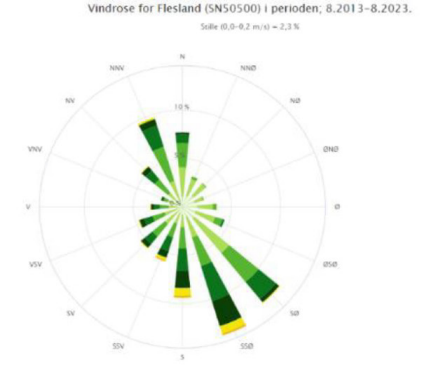
Figur 1, Vindrose for Flesland (Seklma.no, 2023). Vindretning i SSØ, mye vind med høy vind styrke
