Hva er Riksantikvarens tanker om vern og tekniske løsninger?

Mandal kirke

Snåsa kirke

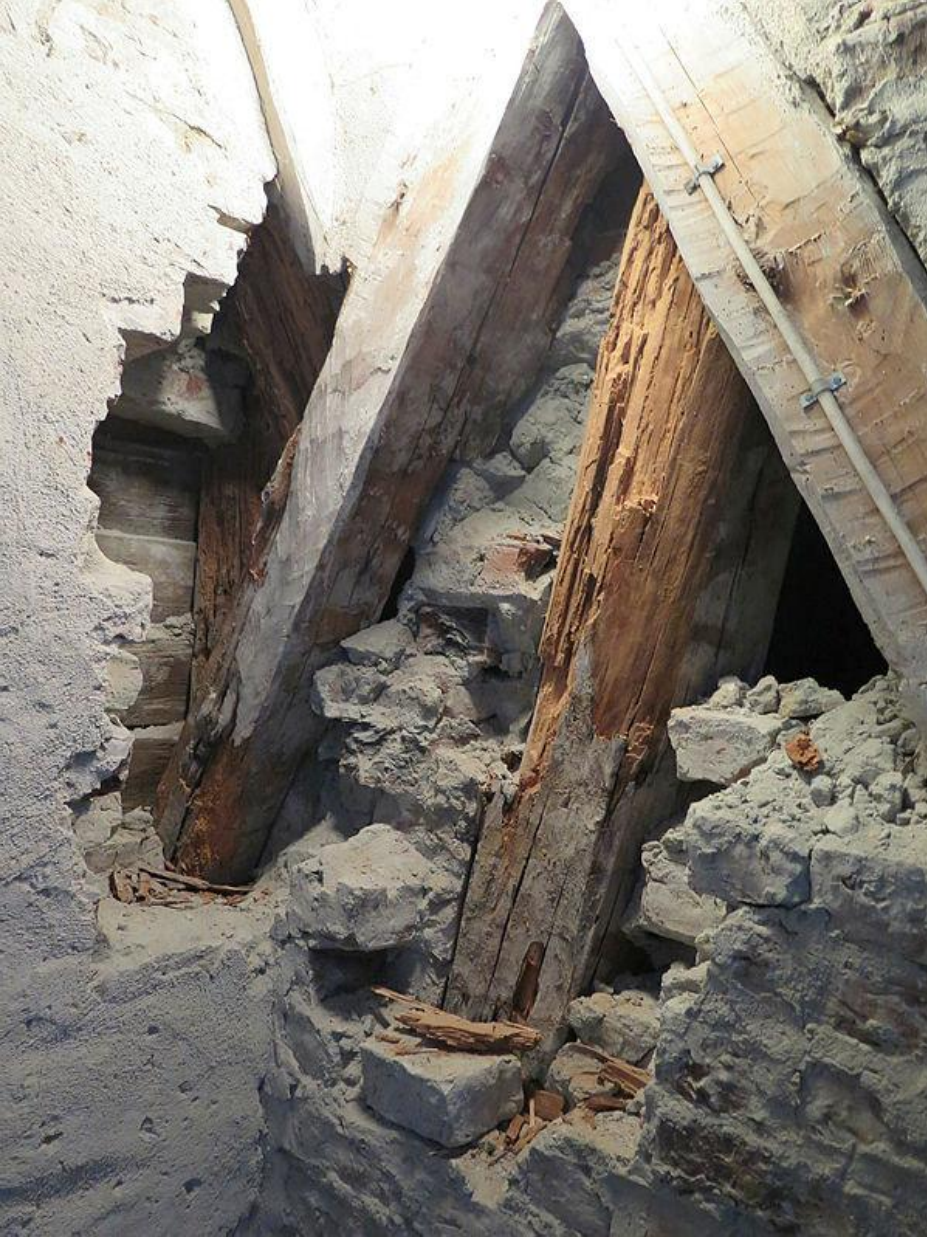
Rundt 2012/13 oppdaget de lokalt at bindingsverkkonstruksjonen i tårnet var råteskadet med angrep av hussopp, men omfanget ble overveldende ettersom de tok ut teglsteinen mellom bindingsverkkonstruksjonen

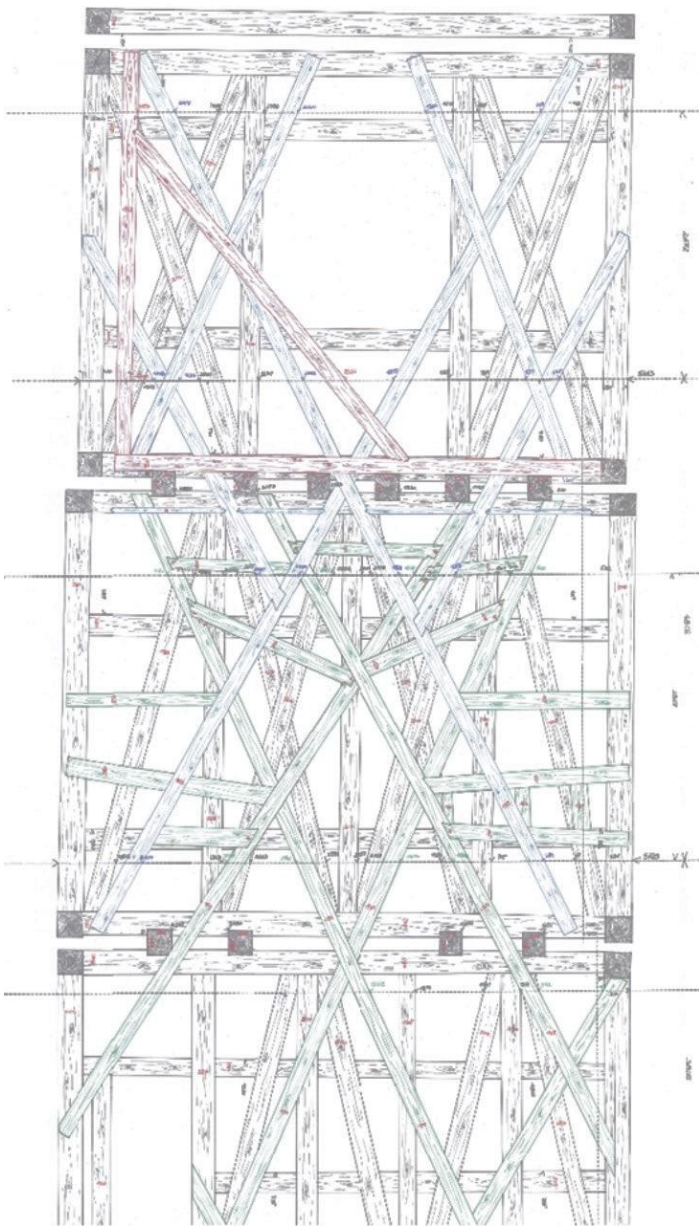
Oppriss utarbeidet av Multiconsult viser en temmelig kompleks konstruksjon. Fra arkivalia fremgikk det at byggingen dro ut i tid og at kirken ble tatt i bruk med kirkeklokker før ferdigstillelse. Ringing med klokkene kan ha ført til svingninger i den ikke utmurte tårnkonstruksjonen. De må derfor ha vurdert at den regelmessige og symmetriske konstruksjonen var for ustabil, og avstivet den med kraftige skråbånd som ble innfelt både på utsiden og innsiden av tårnkonstruksjonen.

Mye tyder på at tårnet slik det sto, var blitt forsterket minst én, sannsynligvis to ganger i løpet av byggeperioden, før utmuring og pussing av tårnet. Disse skråbåndene var lange, gikk over to etasjer og var noe mer uregelmessig plassert.

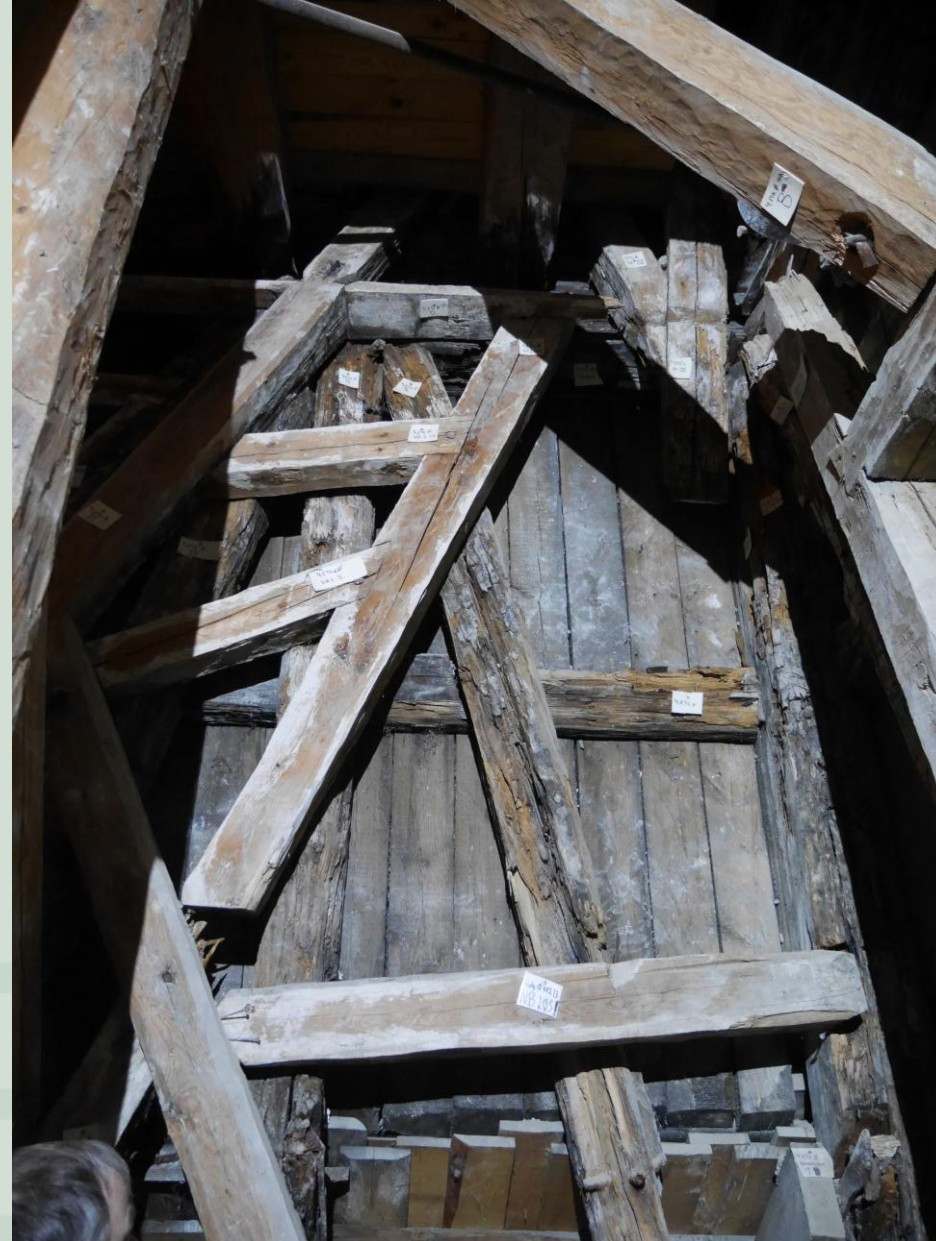
Tårnet var så dårlig på grunn av hussopp at det måtte ned i sin helhet. Spørsmålet ble da om den originale konstruksjonen skulle kopieres, eller om man kunne stå friere.

En del av skråstiverne på tårnet ble vurdert som unødvendige og/eller plassert på en ulogisk måte sett fra et statisk synspunkt.

Den «usynlige» konstruksjonen ble ikke vurdert som en vesentlig verdi ved kirken i dette tilfellet, gitt kompleksiteten i oppbyggingen og fordi alle materialer, i alle fall trematerialene, måtte bli nye. Tårnet ble vurdert mer som en rekonstruksjon enn en reparasjon.

Samlet sett anså RA at det var særlige grunner til å akseptere en gjenoppbygging av tårnet i Mandal kirke som foreslått av Multiconsult, det vil si en forenklet konstruksjon i grovt bindingsverk. Tiltaket ville ikke medføre endringer av kirkens eksteriør og områder som benyttes av menighet og besøkende i kirka.

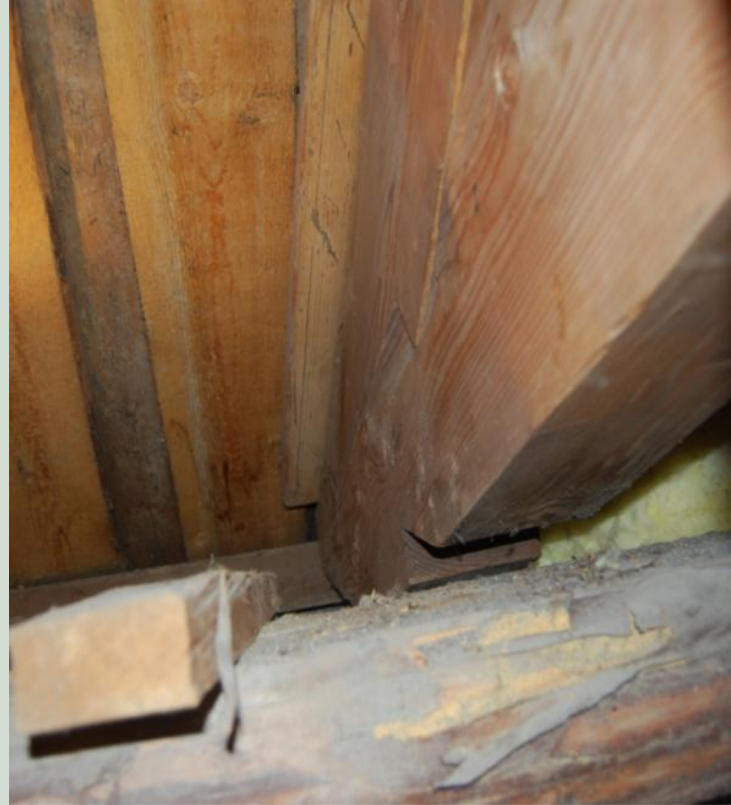
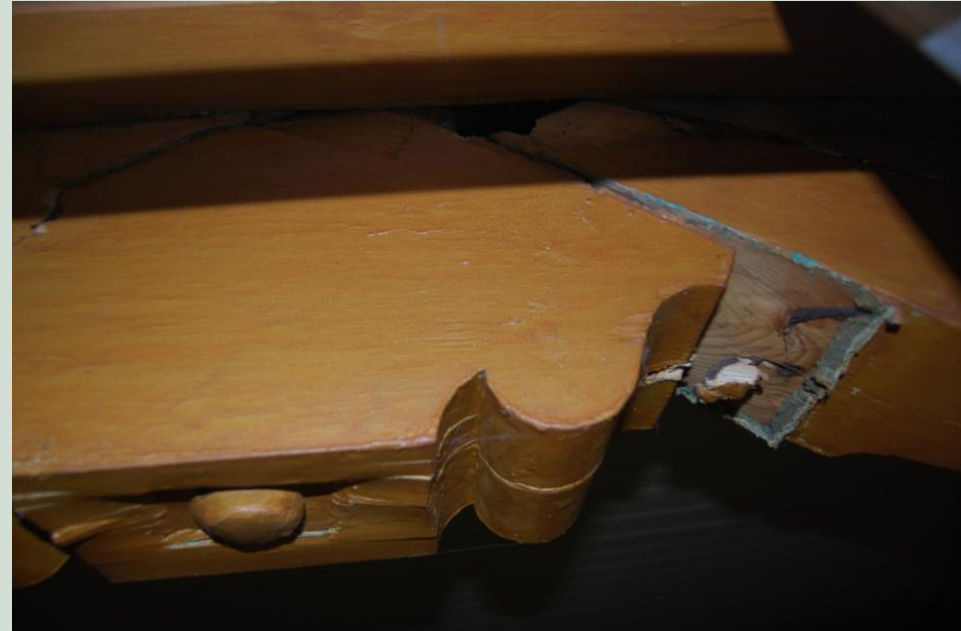
I 2009 ble sperrebind nr 2 i kirken skadet for første gang og kirken ble stengt.

I 2021 ble det oppdaget nye skader i samme sperrebind og kirken ble stengt på nytt.

Utglidninger i 2 knutepunkt i sperrebind 2

I 2010 ble sperrebindet sikret med stag som er knyttet sammen med mønet oppe på loftet.
