Arendal kirkelige fellesråd Trefoldighetskirken historikk og skader

Utarbeidet av PNO 0326

Trefoldighetskirken i Arendal historikk og skader

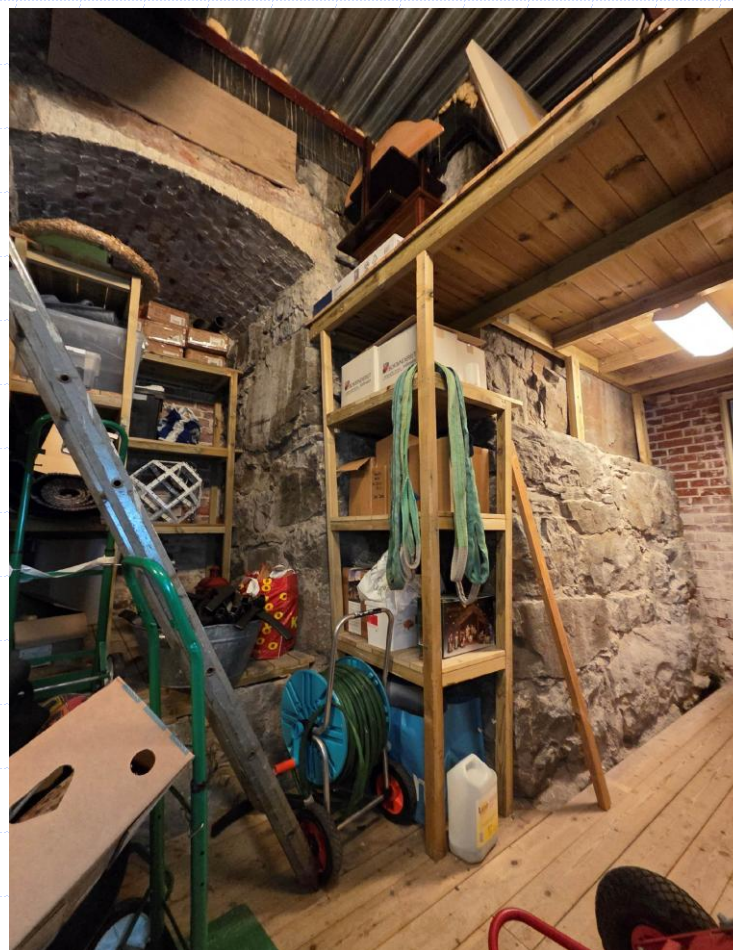
Gråsteinsmur og fundamenter

Muren danner base for granitt sokkelen, den utjevner høydeforskjellen mellom grunnfjell mot Friergangen og planet bak kirken.

Murhøyde på 3 sider 4-7m fra plan til fast fjell

Gråsteinsmuren er ca 3-4m på det høyeste og ca 1m på det laveste nivået

Minst 1m bred i kronen

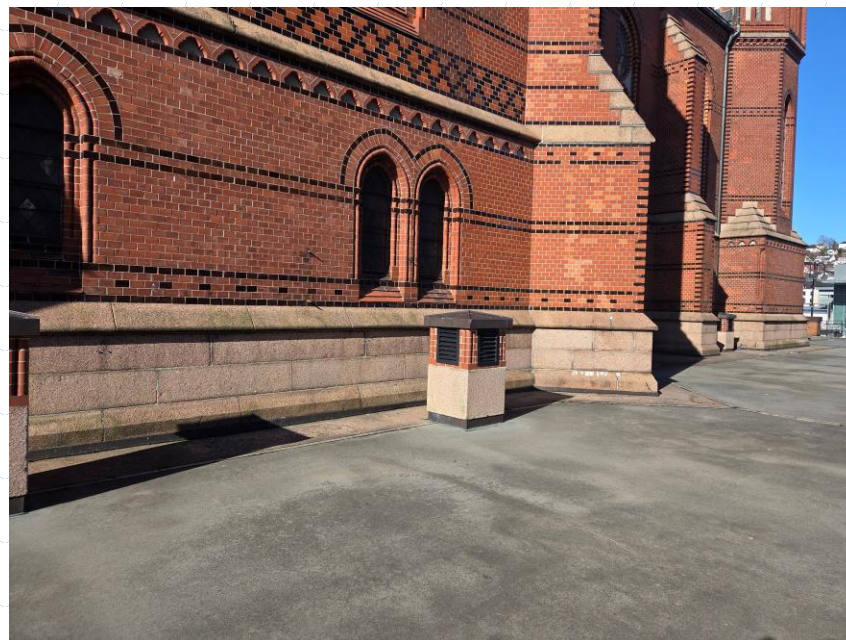
Granitt sokkel

Granitt sokkelen er hugget i Fevikgranitt
To lokale stenhuggere gav tilbud
Steinen ble tatt ut, bearbeidet og skipet
til Arendal og fraktet opp til kirken fra
kai på Tyholmen

Fire omfar a 40 cm

ca. 170m rundt altså 680 løpemeter
eller 1088 m²

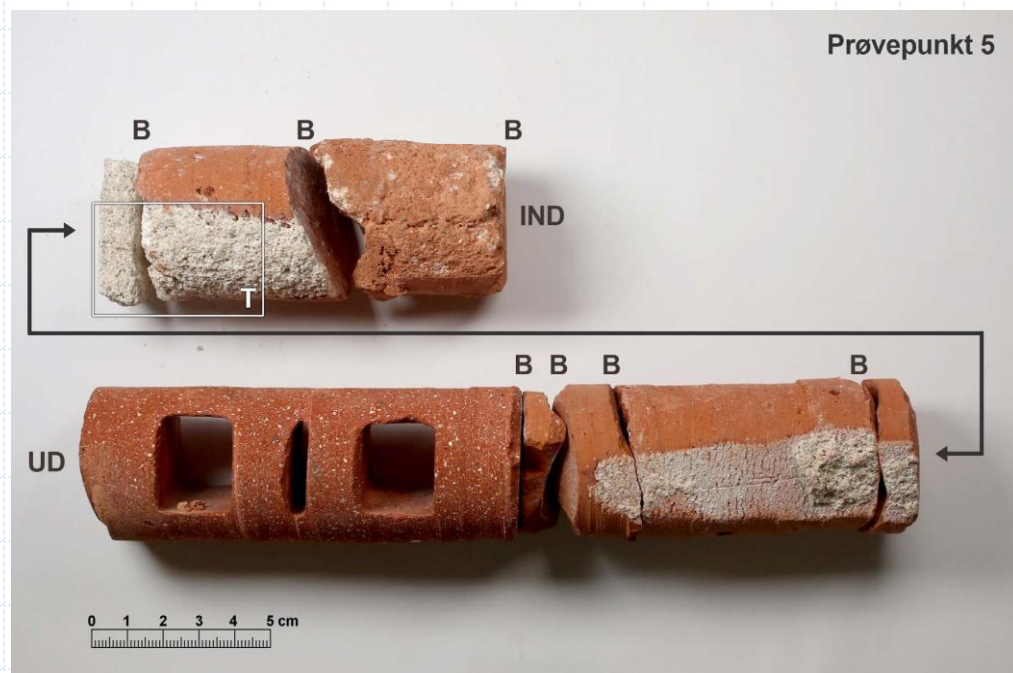
Etter søknad til biskop og riksantikvar fikk vi tillatelse til å ta ut prøver av murverket. Alle steder for prøver er angitt på tegning og med foto dokumentasjon.

Prøvene inneholder både originalstein og stein som er erstattet.

Prøver er tatt av vegg, streberpillarer og tårn 38m over bakken.

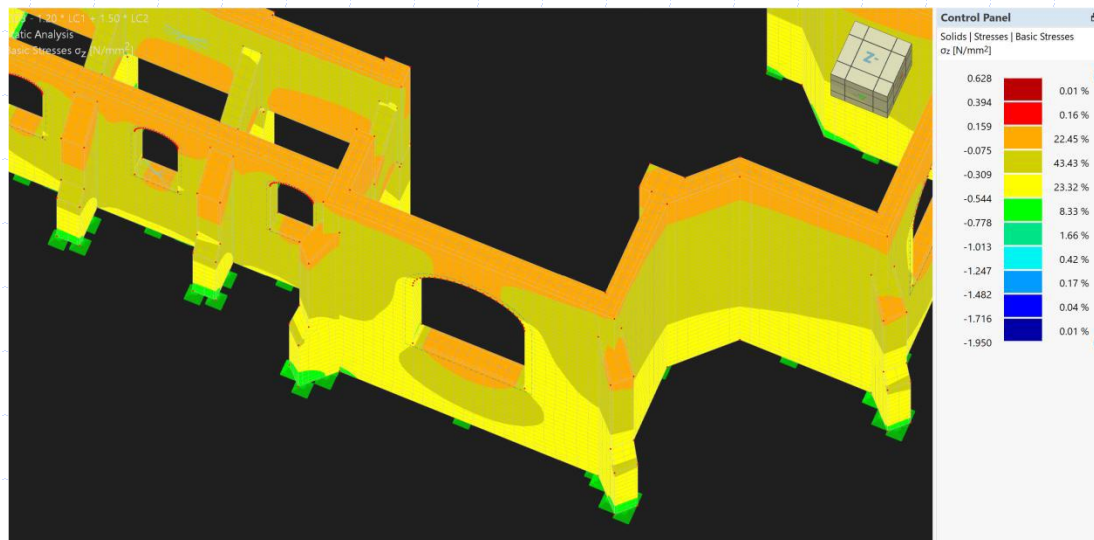
Trykkspenningene i veggstreber og skråstreber i veggjørner har spenninger i området 0.5 – 1.0 N/mm², det vil si opp mot en 1/3-dels utnyttelse av kapasiteten til murverket uten skader
Er rest styrken god nok ?

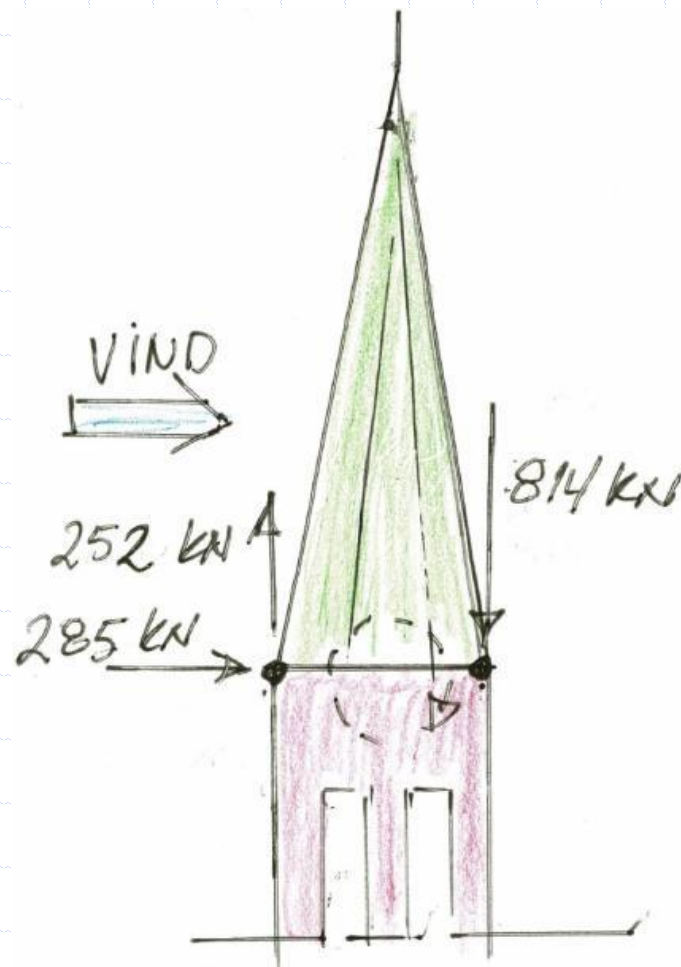
Egenlast og vindlast er beregnet fra tårnhjelmen og lagt på toppen av tårnet

På den annen side er vi relativt sikre på at sprengning i nærliggende fjell påvirket bygget negativt.

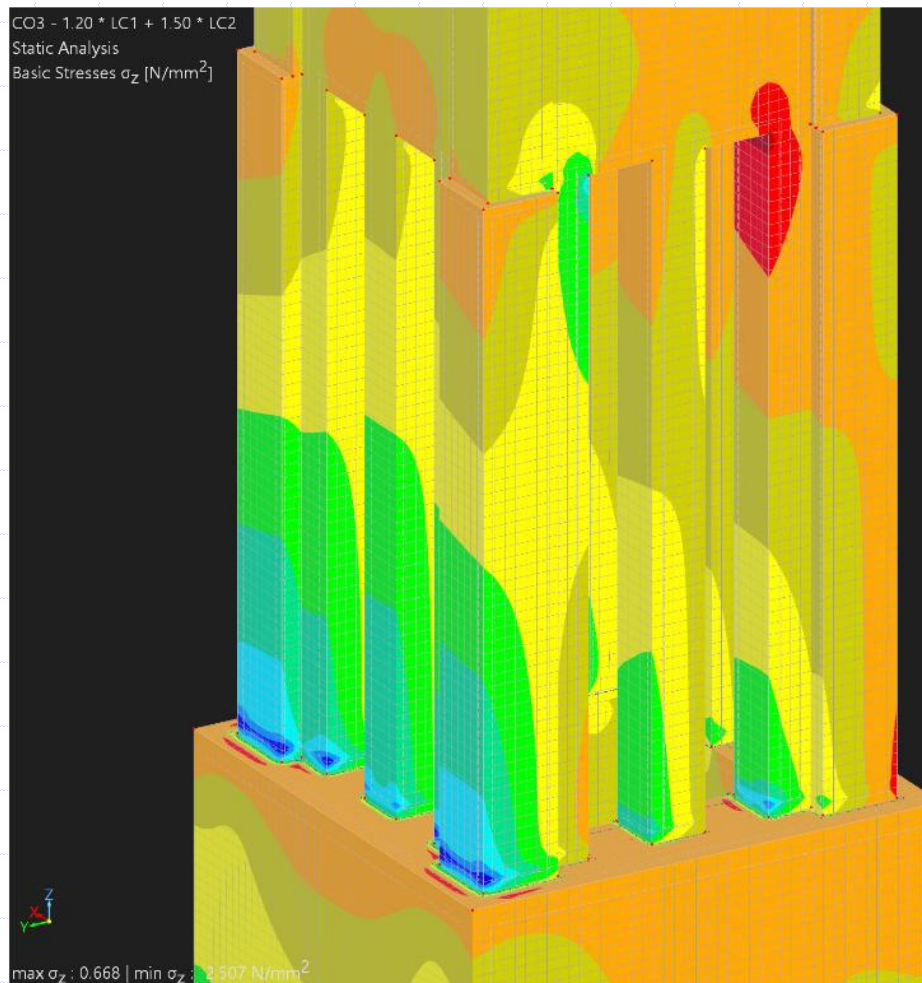
Det er utført modellering
Men høyere detaljering må
utføres eksempelvis ved
oppmuring eller
prøveoppmuring

I forbindelse med
rehabilitering og utskifting
av fasadestein må nedre
del av tårnet med spalter
kontrolleres spesielt.
