Lindenes kirkelige fellesråd

Befaring, Spangereid kirke

**Fotovedlegg - skader i klimaskallet
Spangereid kirke**

Utbedringsbehov i klimaskallet – Spangereid kirke

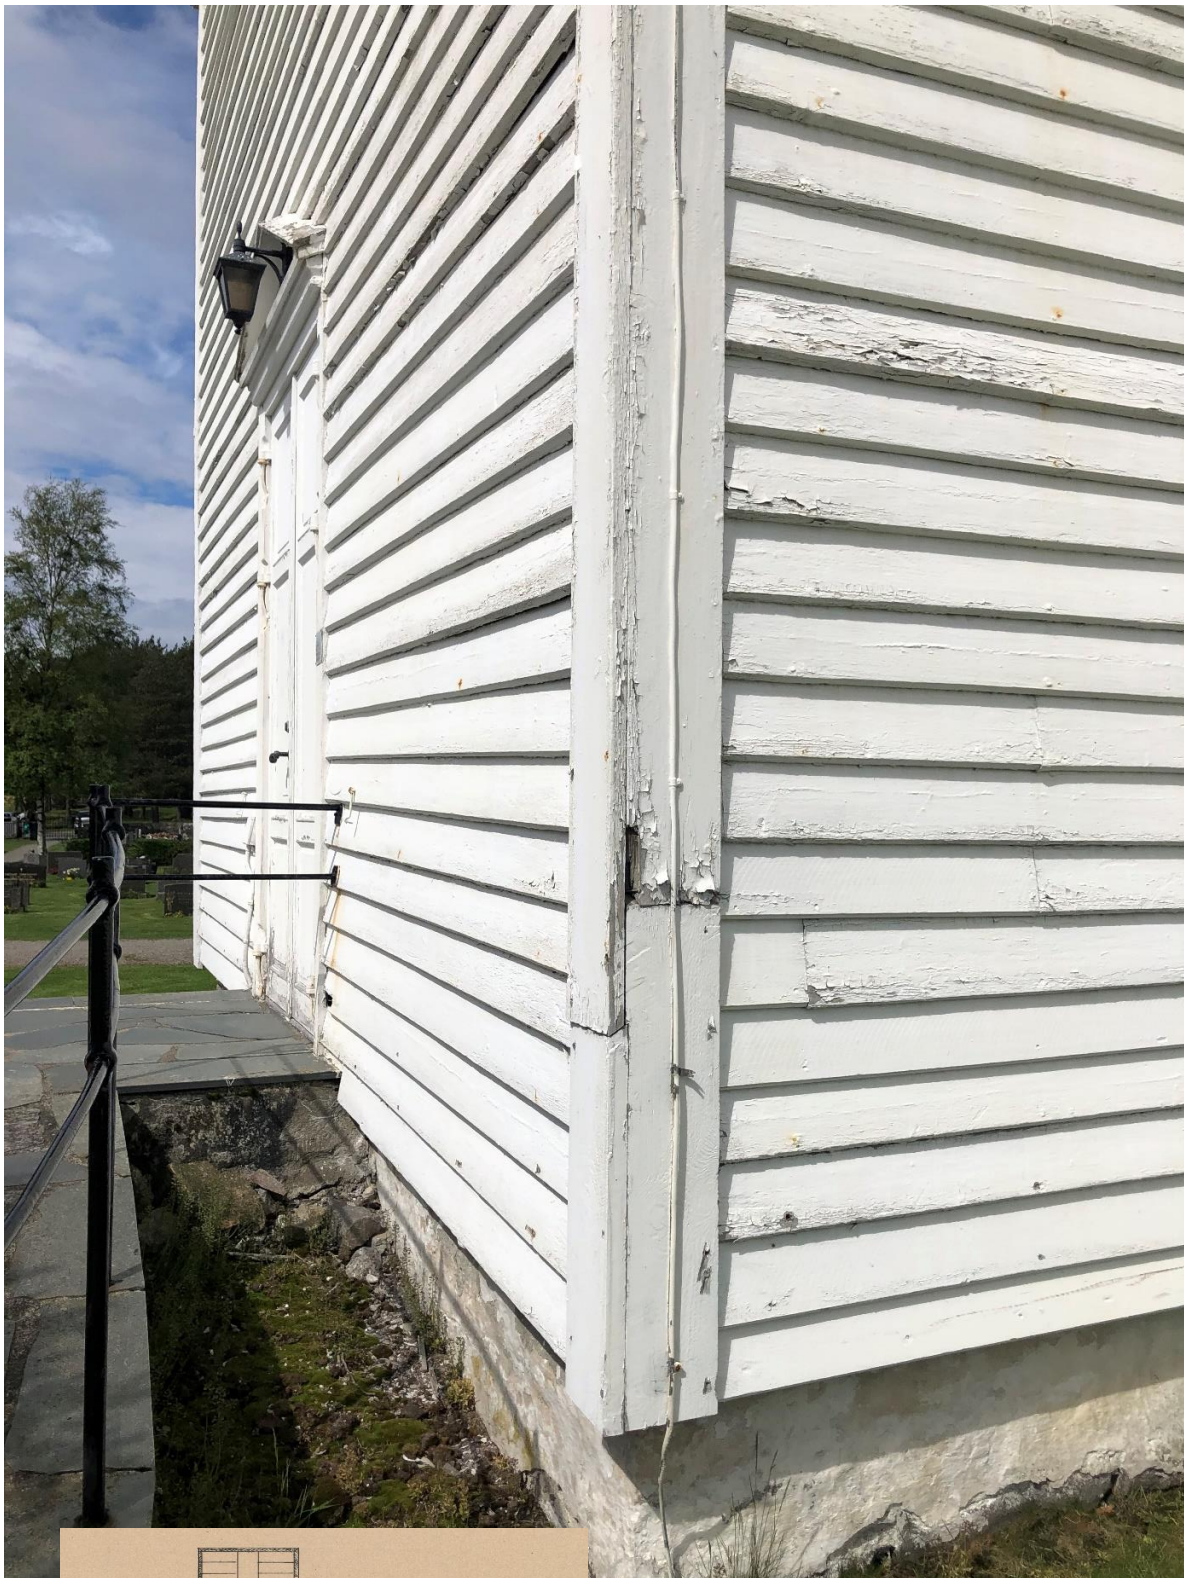
| Side | Beskrivelse av tiltak/bilde |
|---|---|
| 3 | Skraping/maling av vegger |

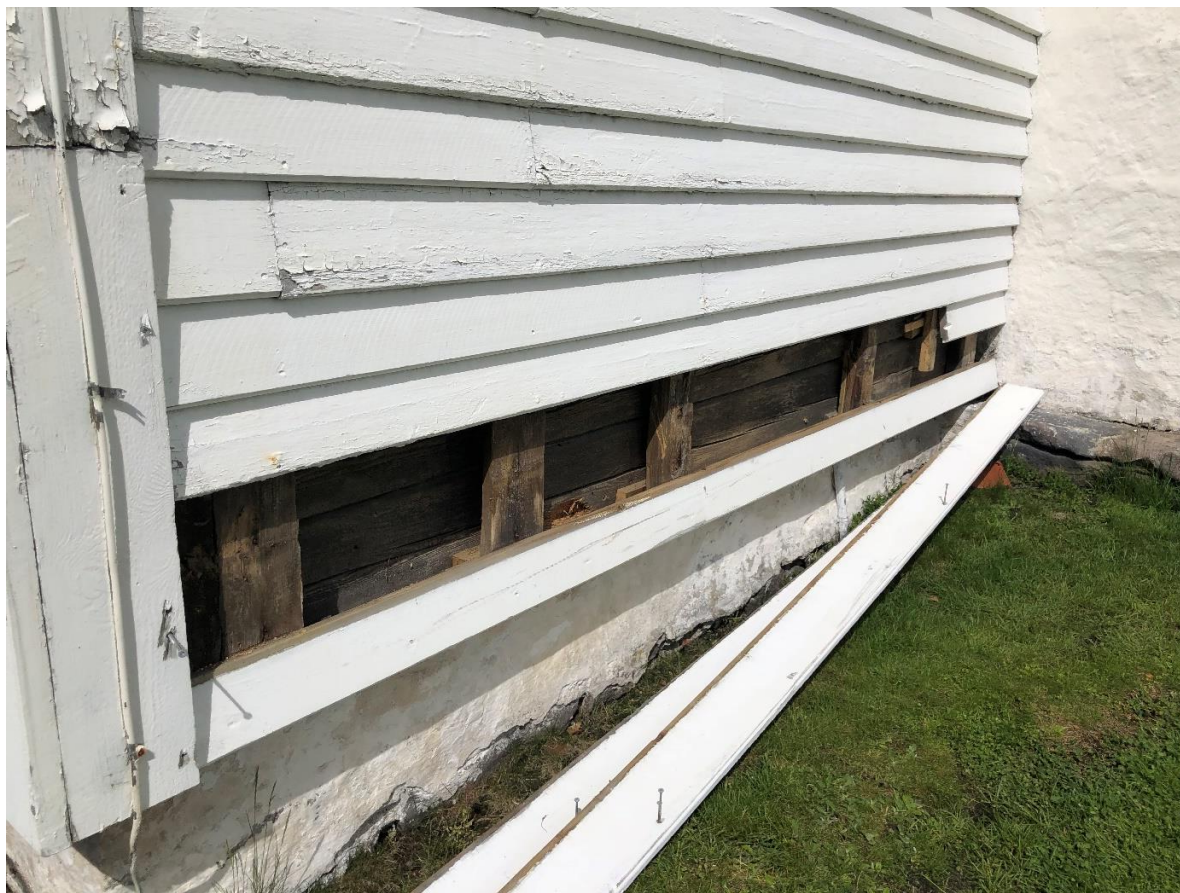
| Side | Beskrivelse av tiltak/bilde |
|---|---|
| 4 | Utbedring av lufting mellom panel og konstruksjon (vegg mot øst på fasade mot sør) |

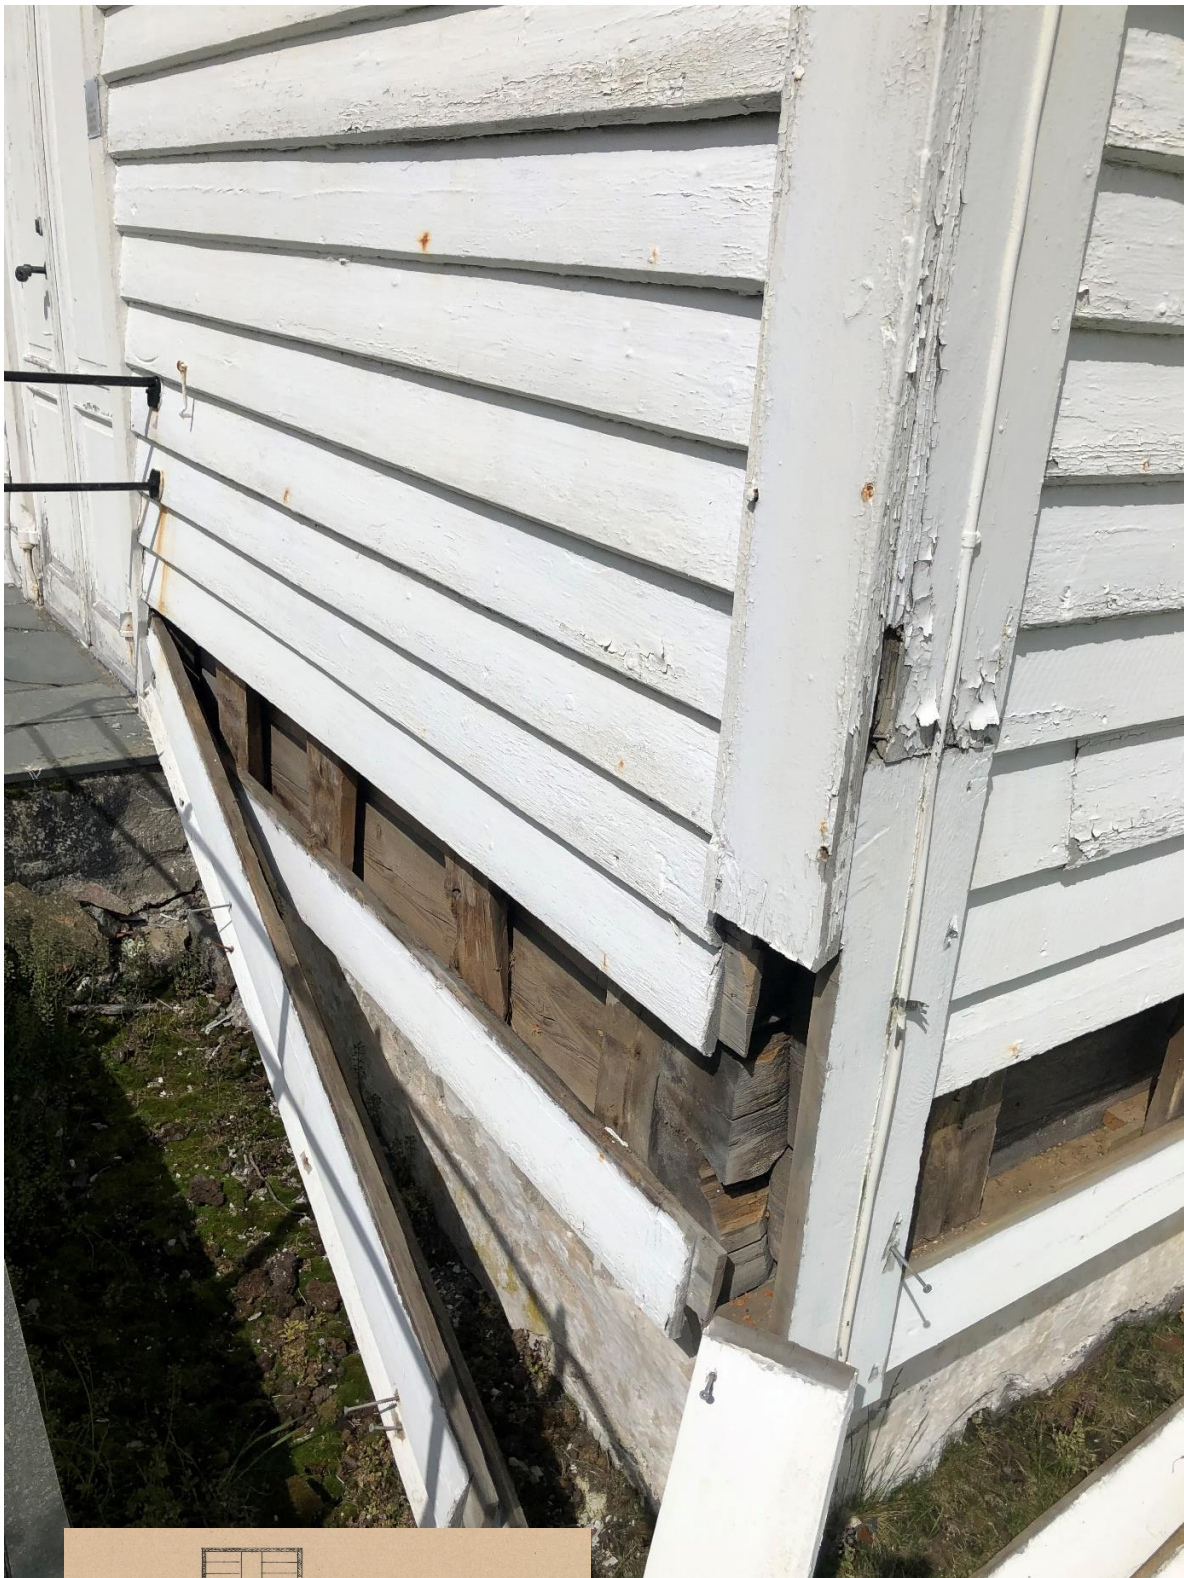
| Side | Beskrivelse av tiltak/bilde |
|---|---|
| 5 | Ikke funnet større råteangrep i konstruksjonen |

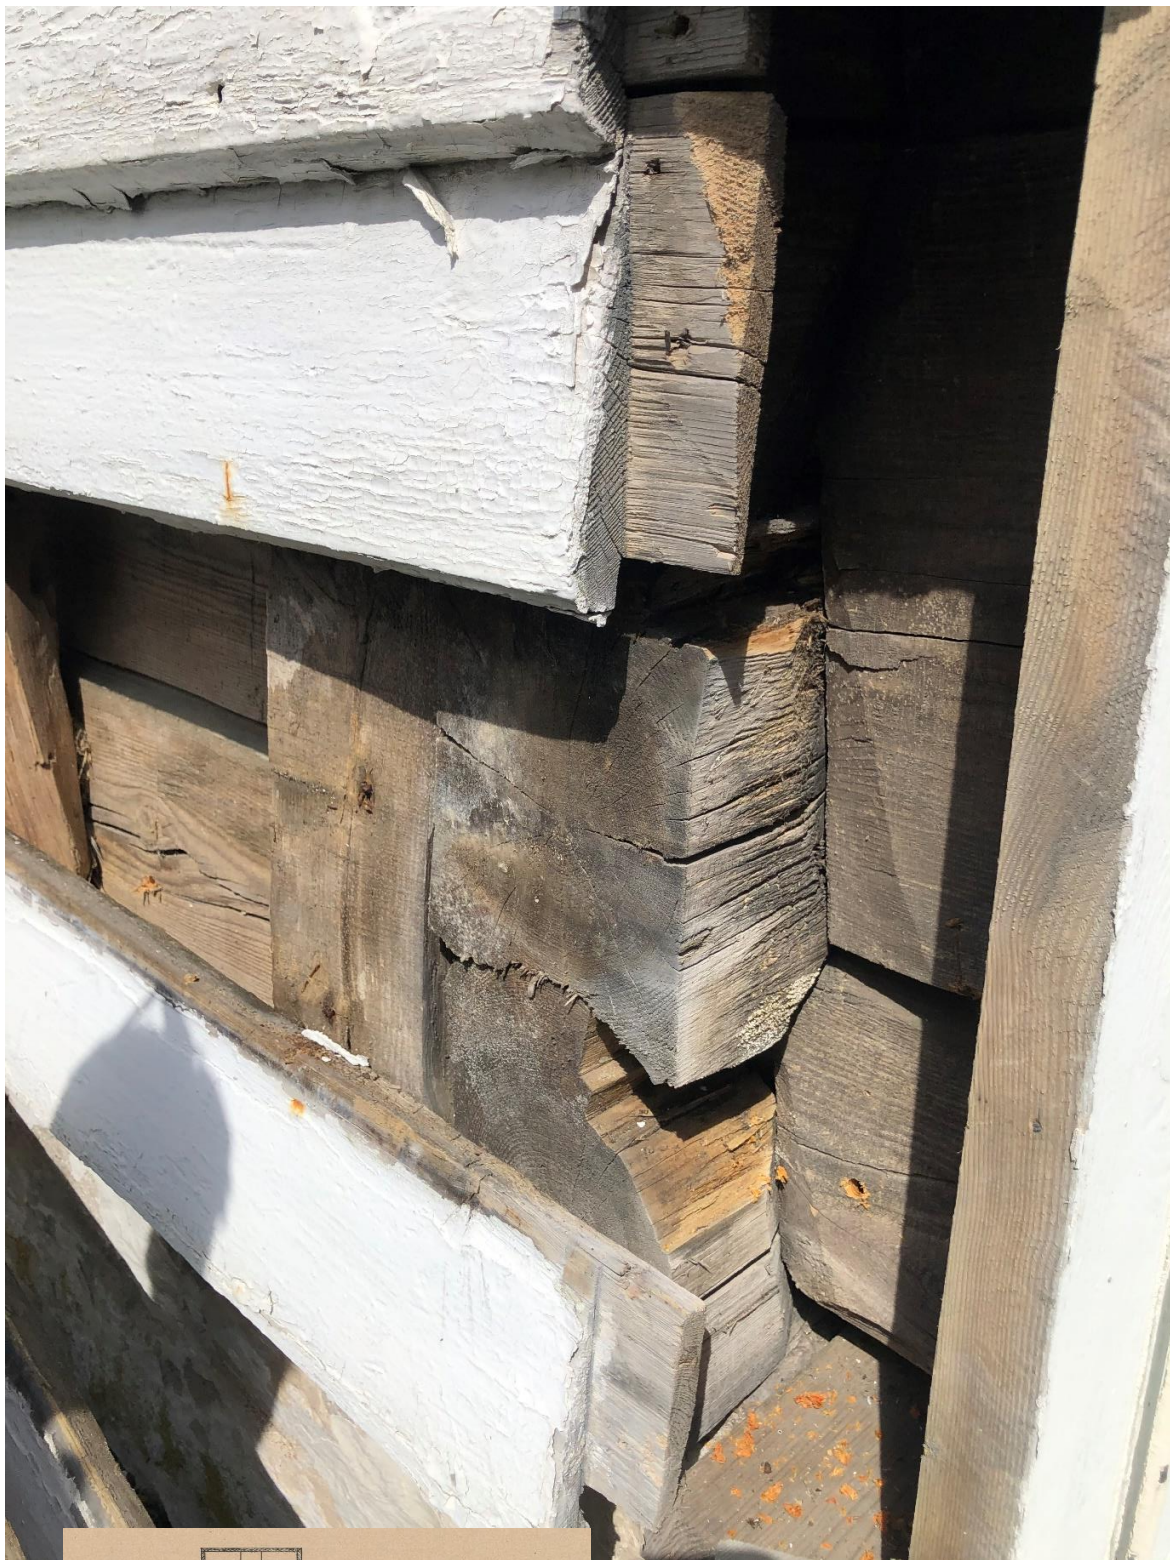
| Side | Beskrivelse av tiltak/bilde |
|---|---|
| 6 | Ikke funnet større råteangrep i konstruksjonen (detalj) |

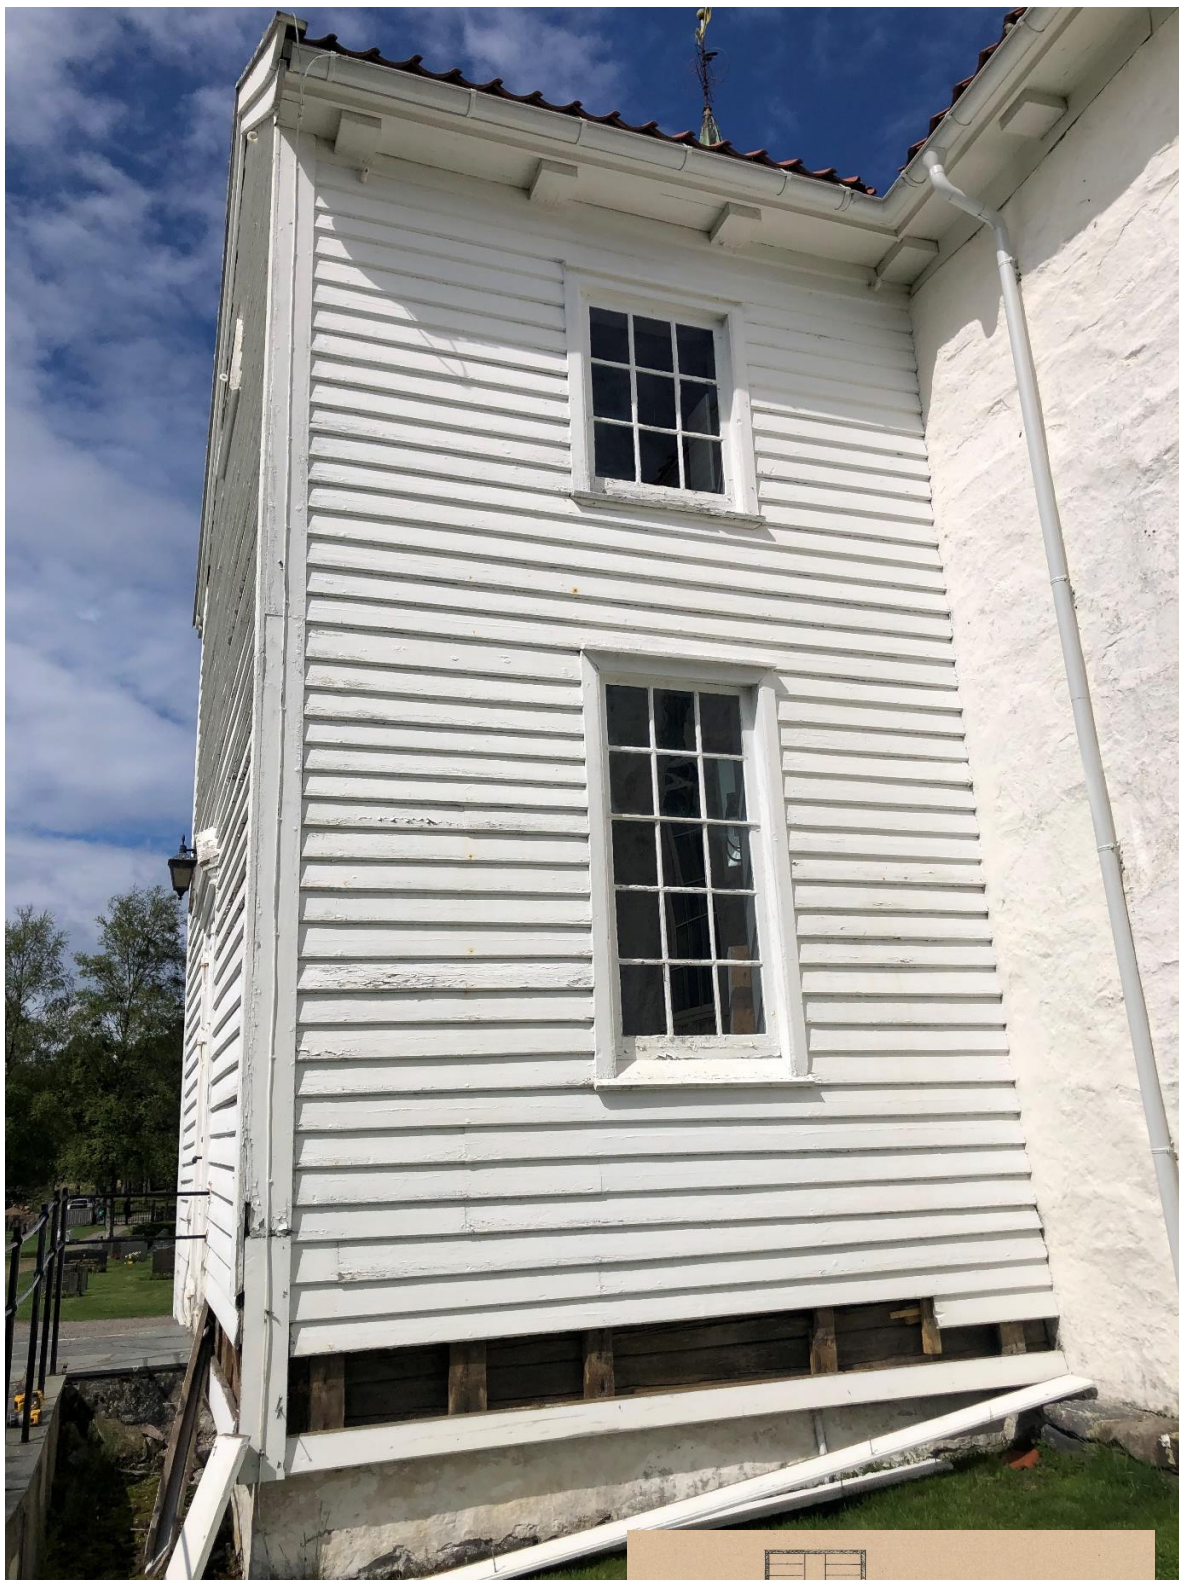
| Side | Beskrivelse av tiltak/bilde |
|---|---|
| 7 | Skraping, maling og oppkitting av vinduer |

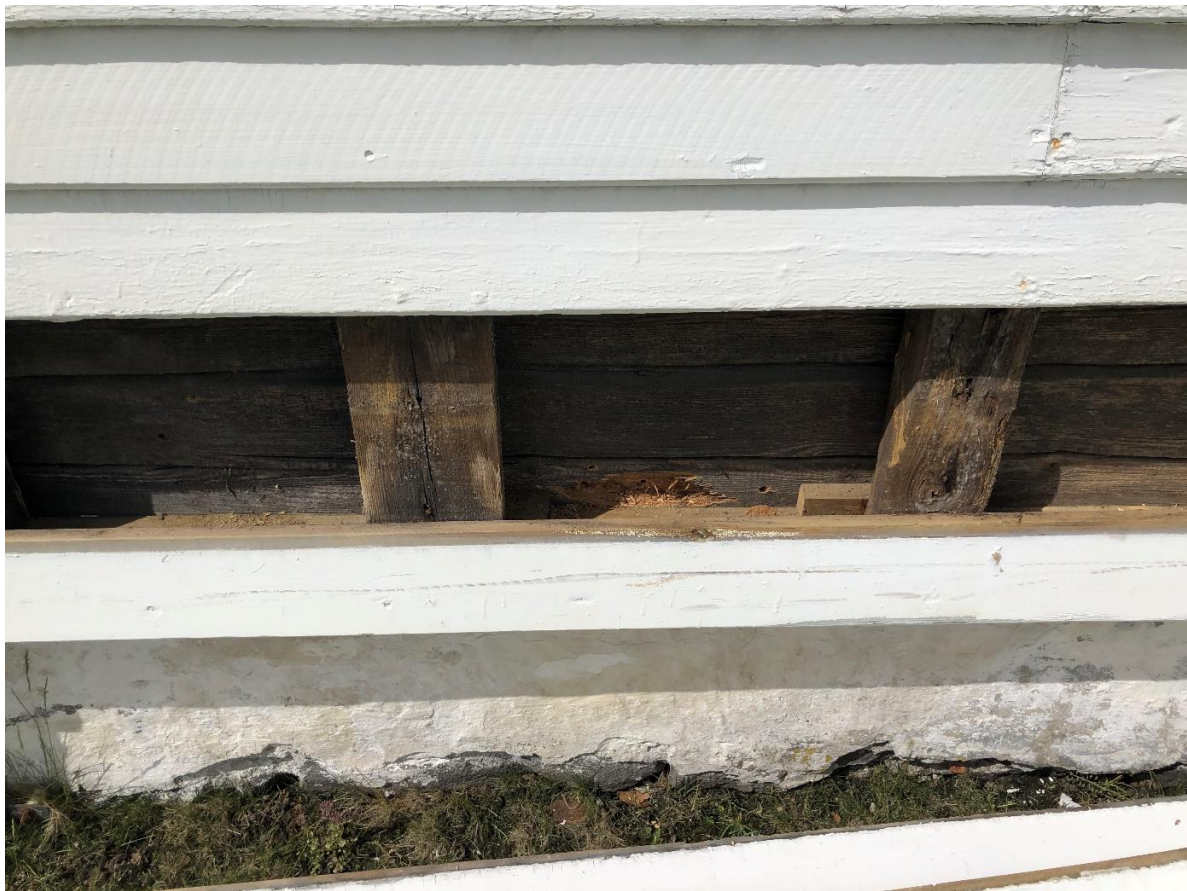
| Side | Beskrivelse av tiltak/bilde |
|---|---|
| 8 | Utbedring av lufting mellom panel og konstruksjon (vegg mot øst på fasade mot sør) |

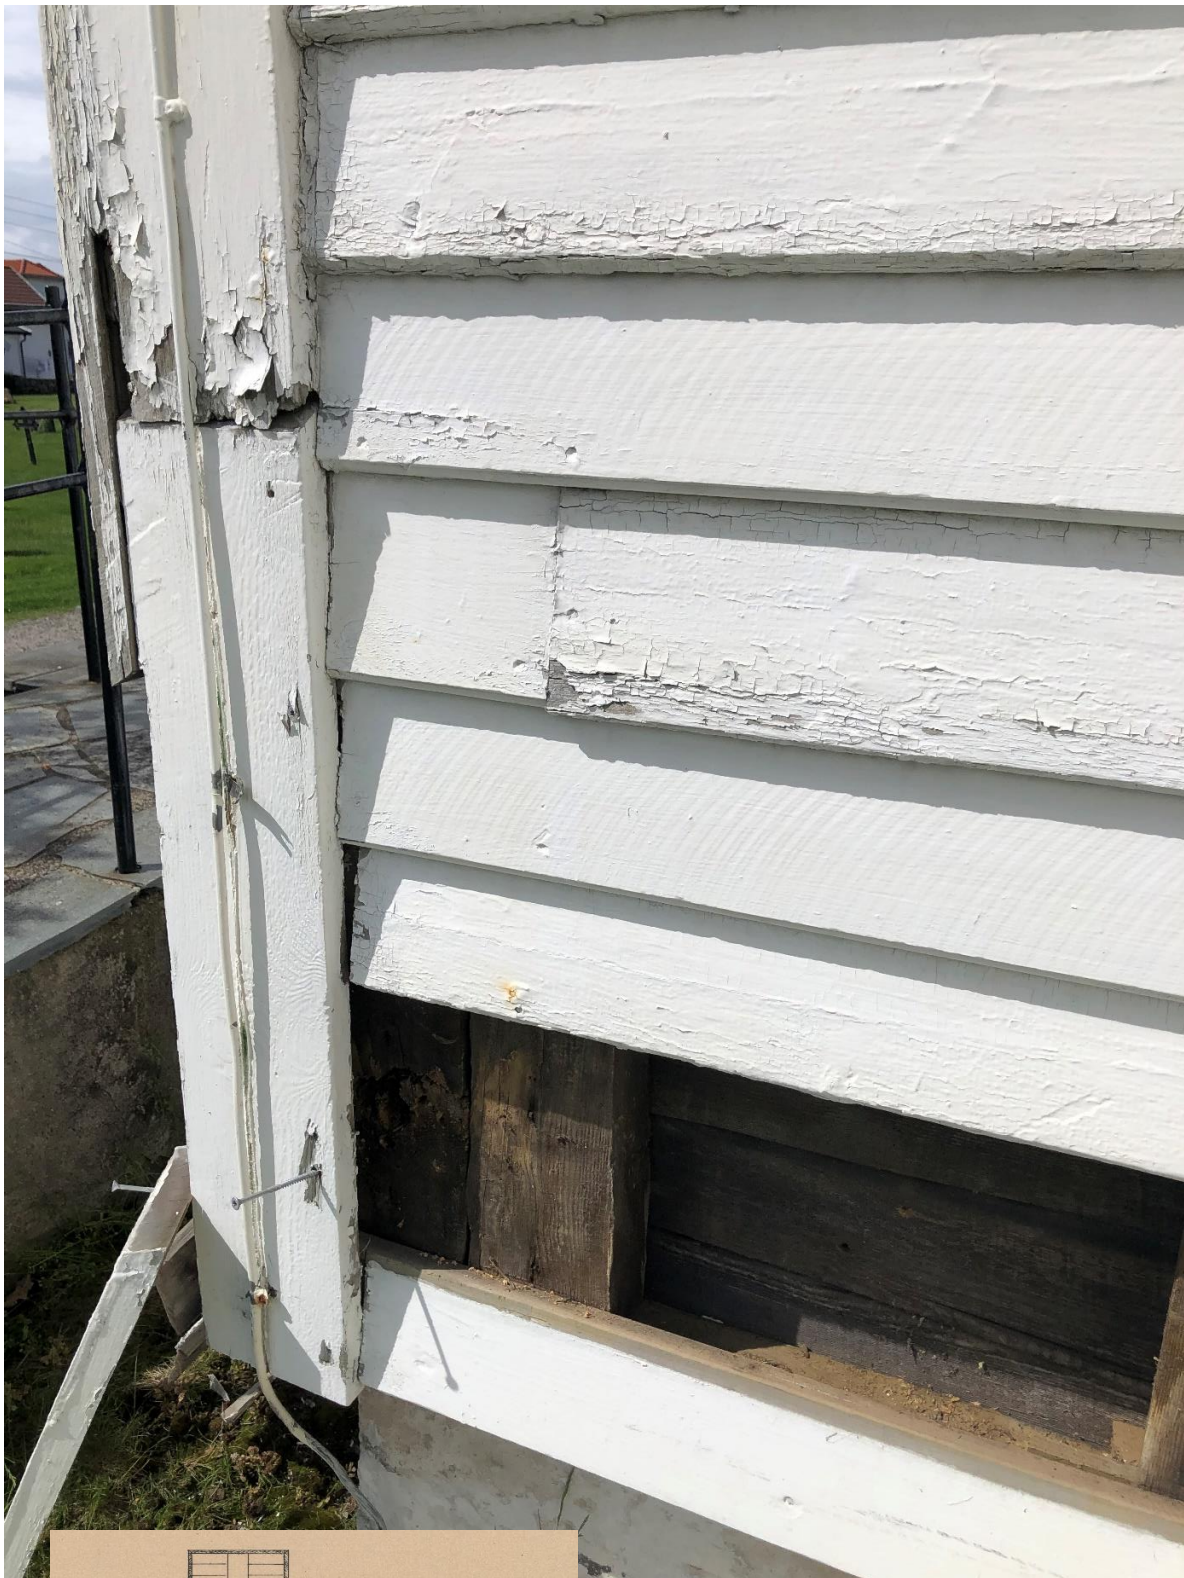
| Side | Beskrivelse av tiltak/bilde |
|---|---|
| 9 | Ikke funnet større råteangrep i konstruksjonen |

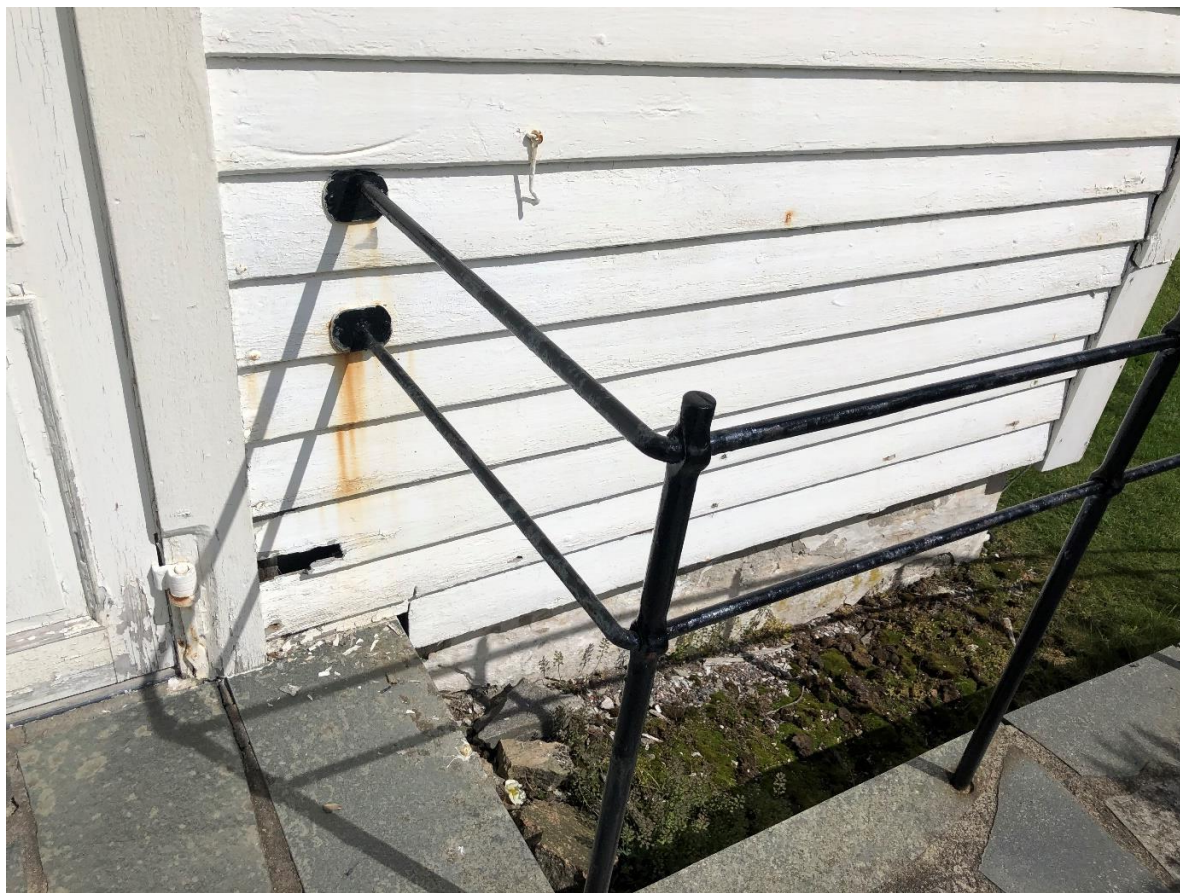
| Side | Beskrivelse av tiltak/bilde |
|---|---|
| 10 | Utbedre overgangen mellom trapp og vegg/dør på sideinngang (eksempelvis kutte skiferen og/eller legge beslag) |

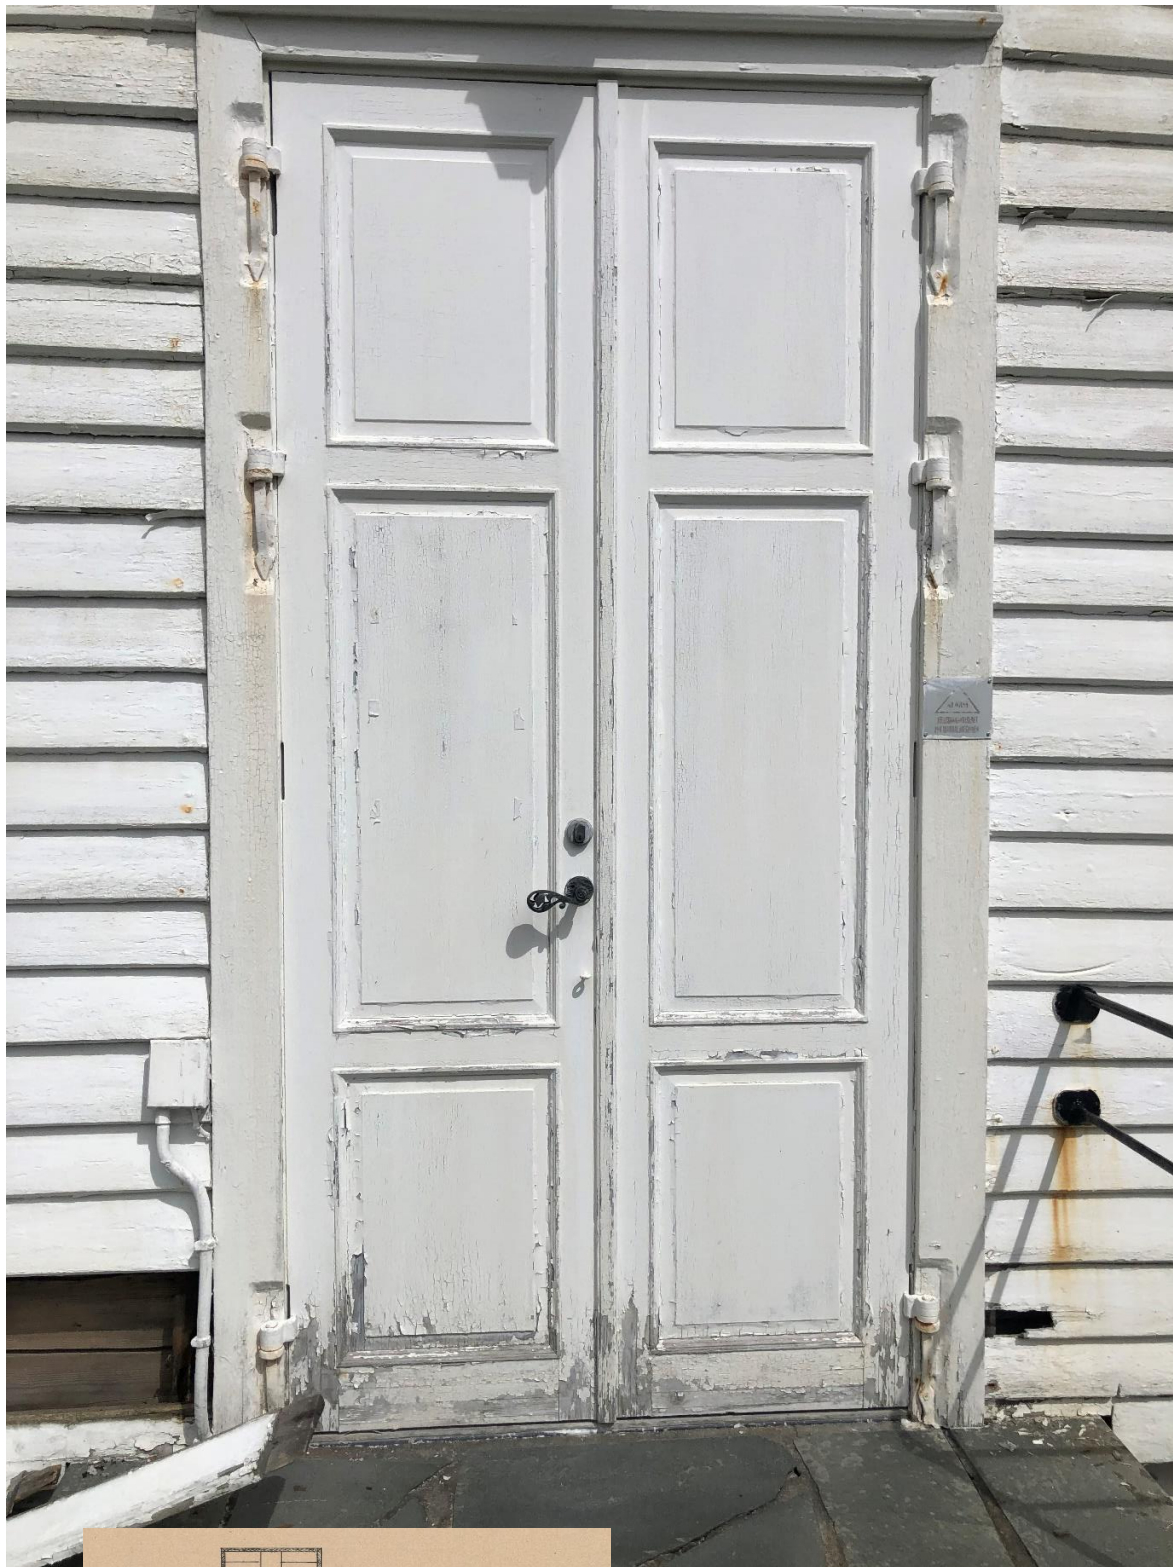
| Side | Beskrivelse av tiltak/bilde |
|---|---|
| 11 | Restaurering av dører (sidedør mot sør) |

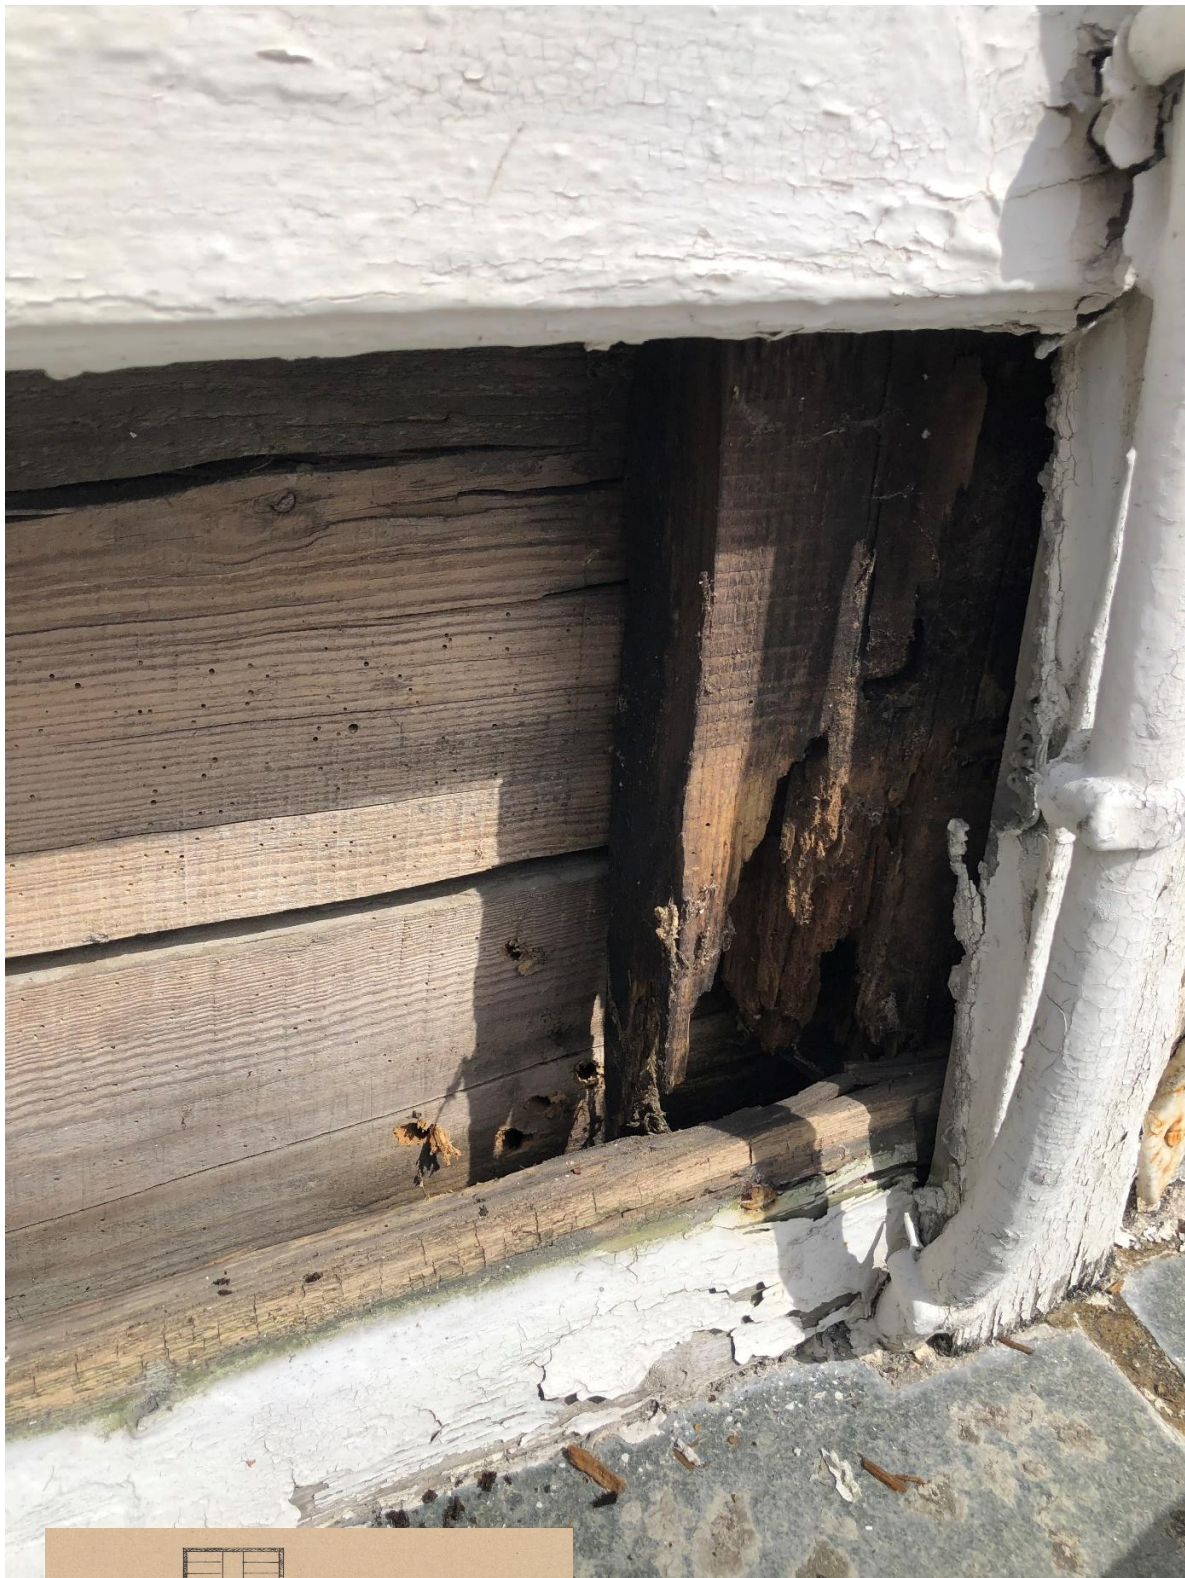
| Side | Beskrivelse av tiltak/bilde |
|---|---|
| 12 | Utskiftning/spunsing av råteskadet tømmer rundt sideinngang |

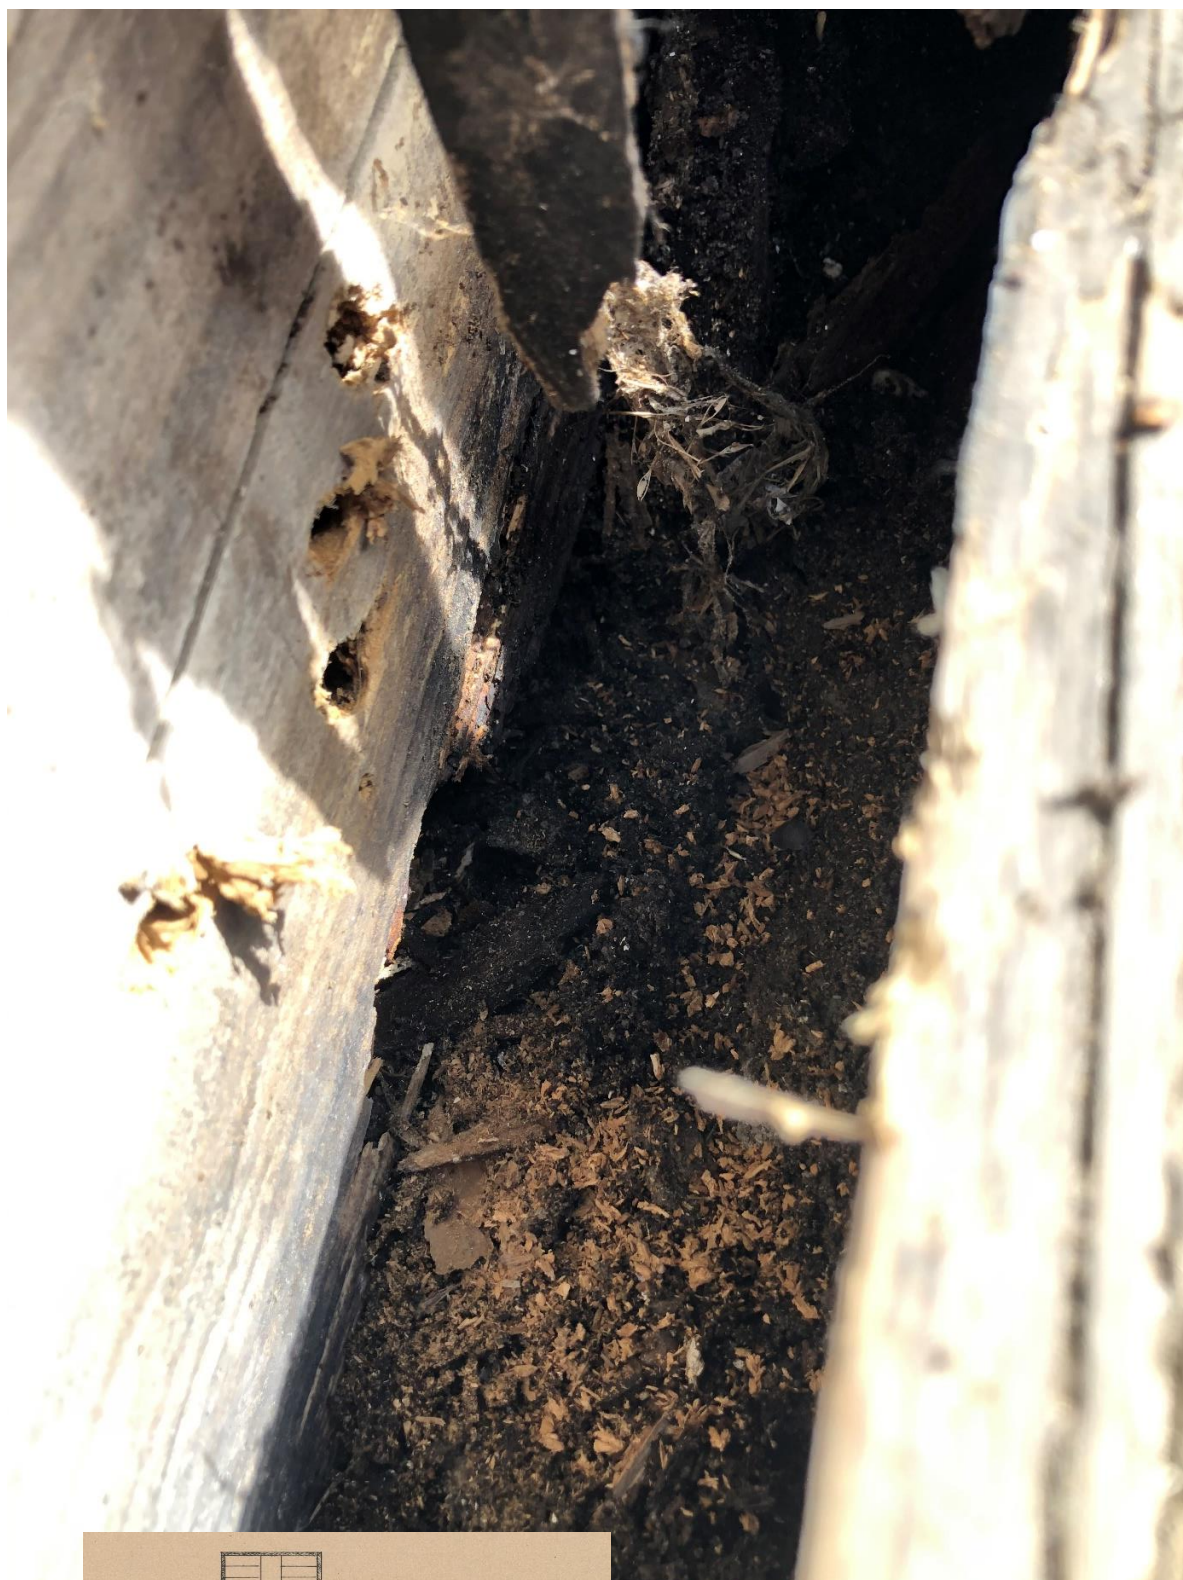
| Side | Beskrivelse av tiltak/bilde |
|---|---|
| 13 | Utskiftning/spunsing av råteskadet tømmer rundt sideinngang (detalj) |

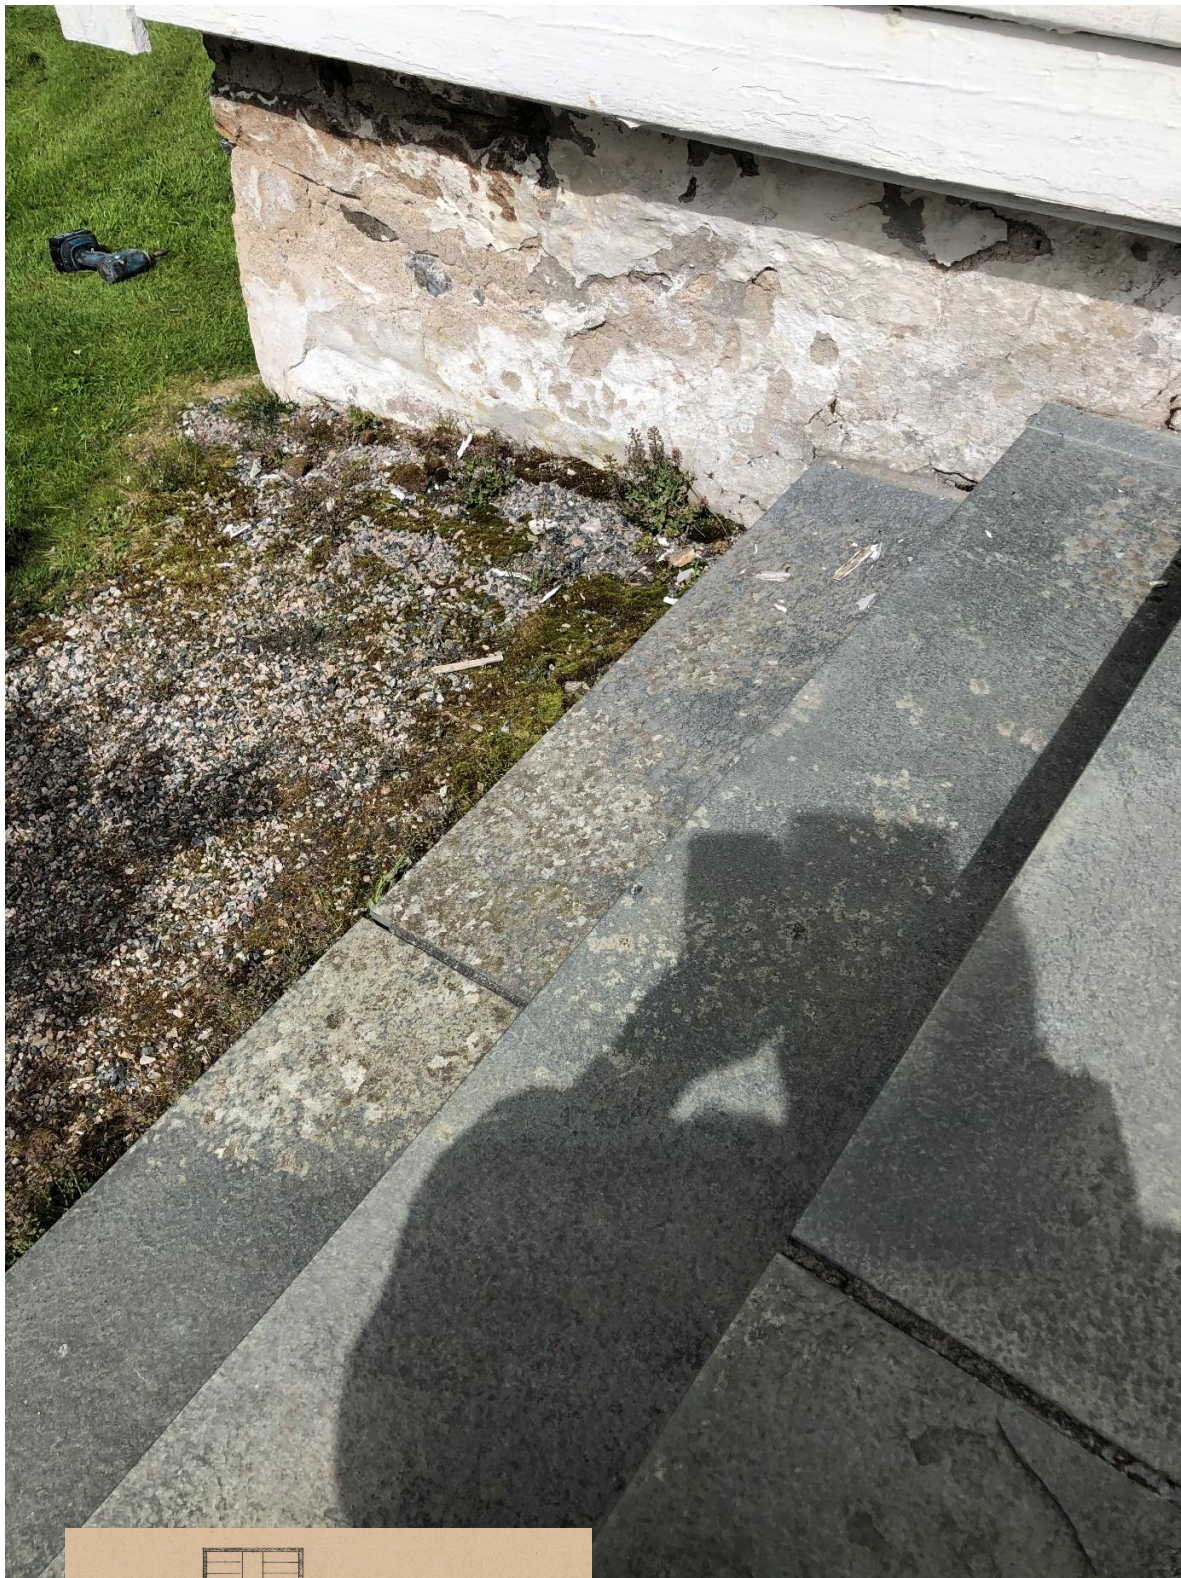
| Side | Beskrivelse av tiltak/bilde |
|---|---|
| 14 | Utbedre overgangen mellom trapp og vegg/dør på sideinngang (eksempelvis kutte skiferen og/eller legge beslag) |

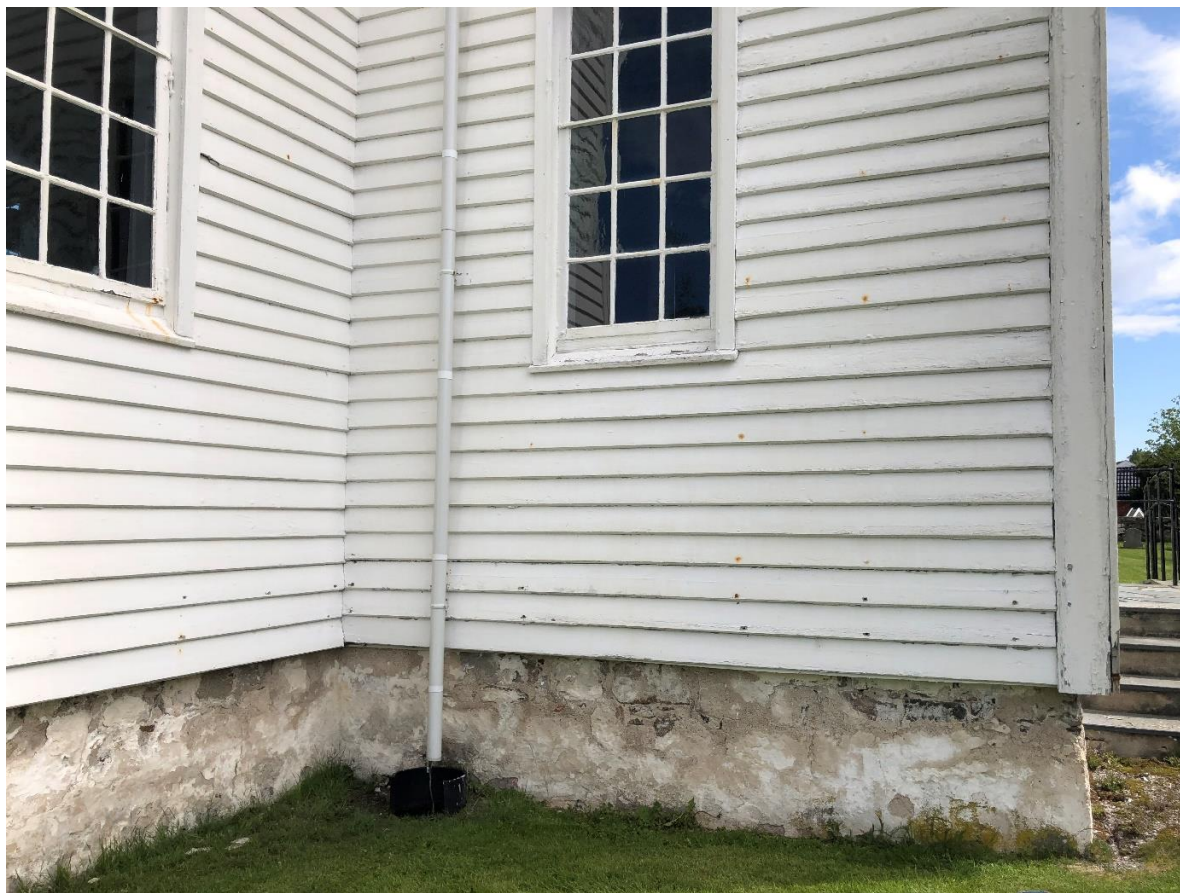
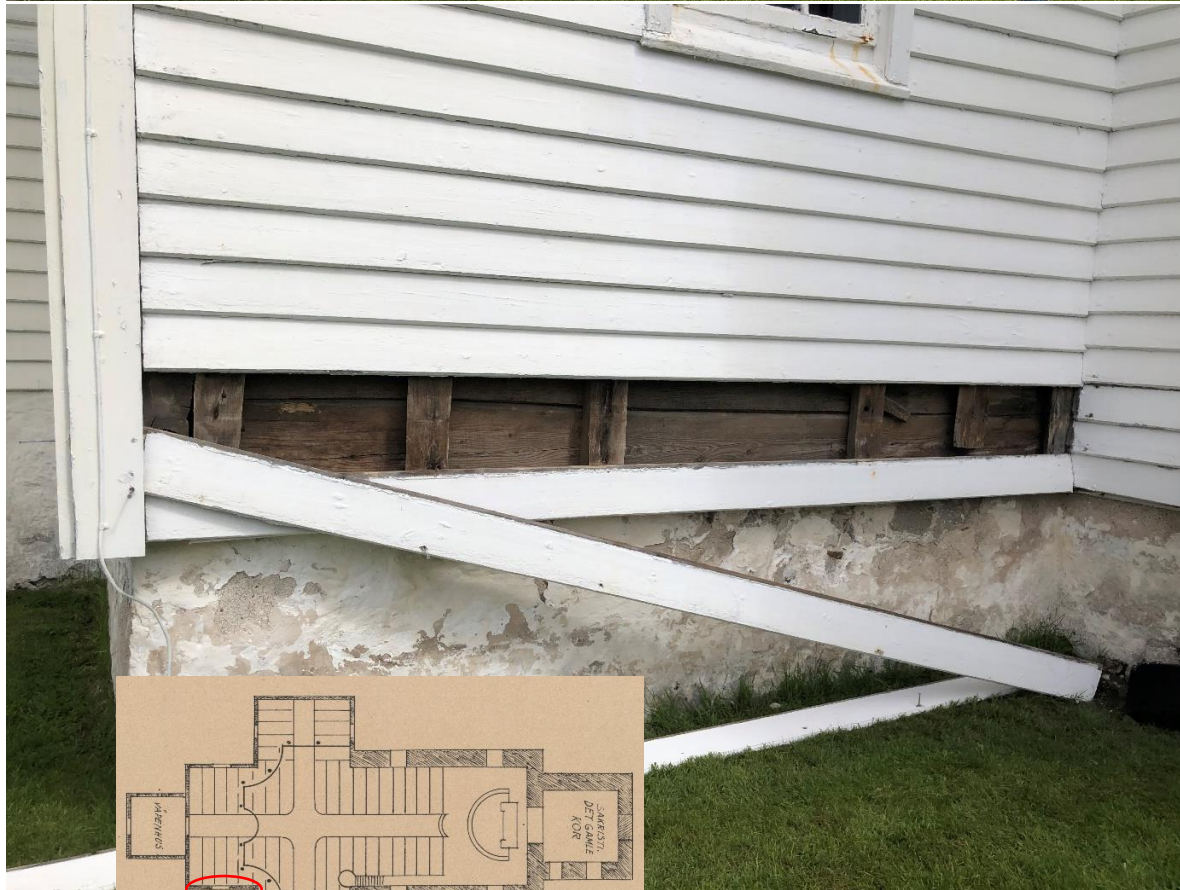
| Side | Beskrivelse av tiltak/bilde |
|---|---|
| 15 | Punktvis utskiftning av råteskadet utlekting |
