Lindenes kirkelige fellesråd

Befaring, Spangereid kirke

**Fotovedlegg - skader i klimaskallet
Spangereid kirke**

Utbedringsbehov i klimaskallet – Spangereid kirke

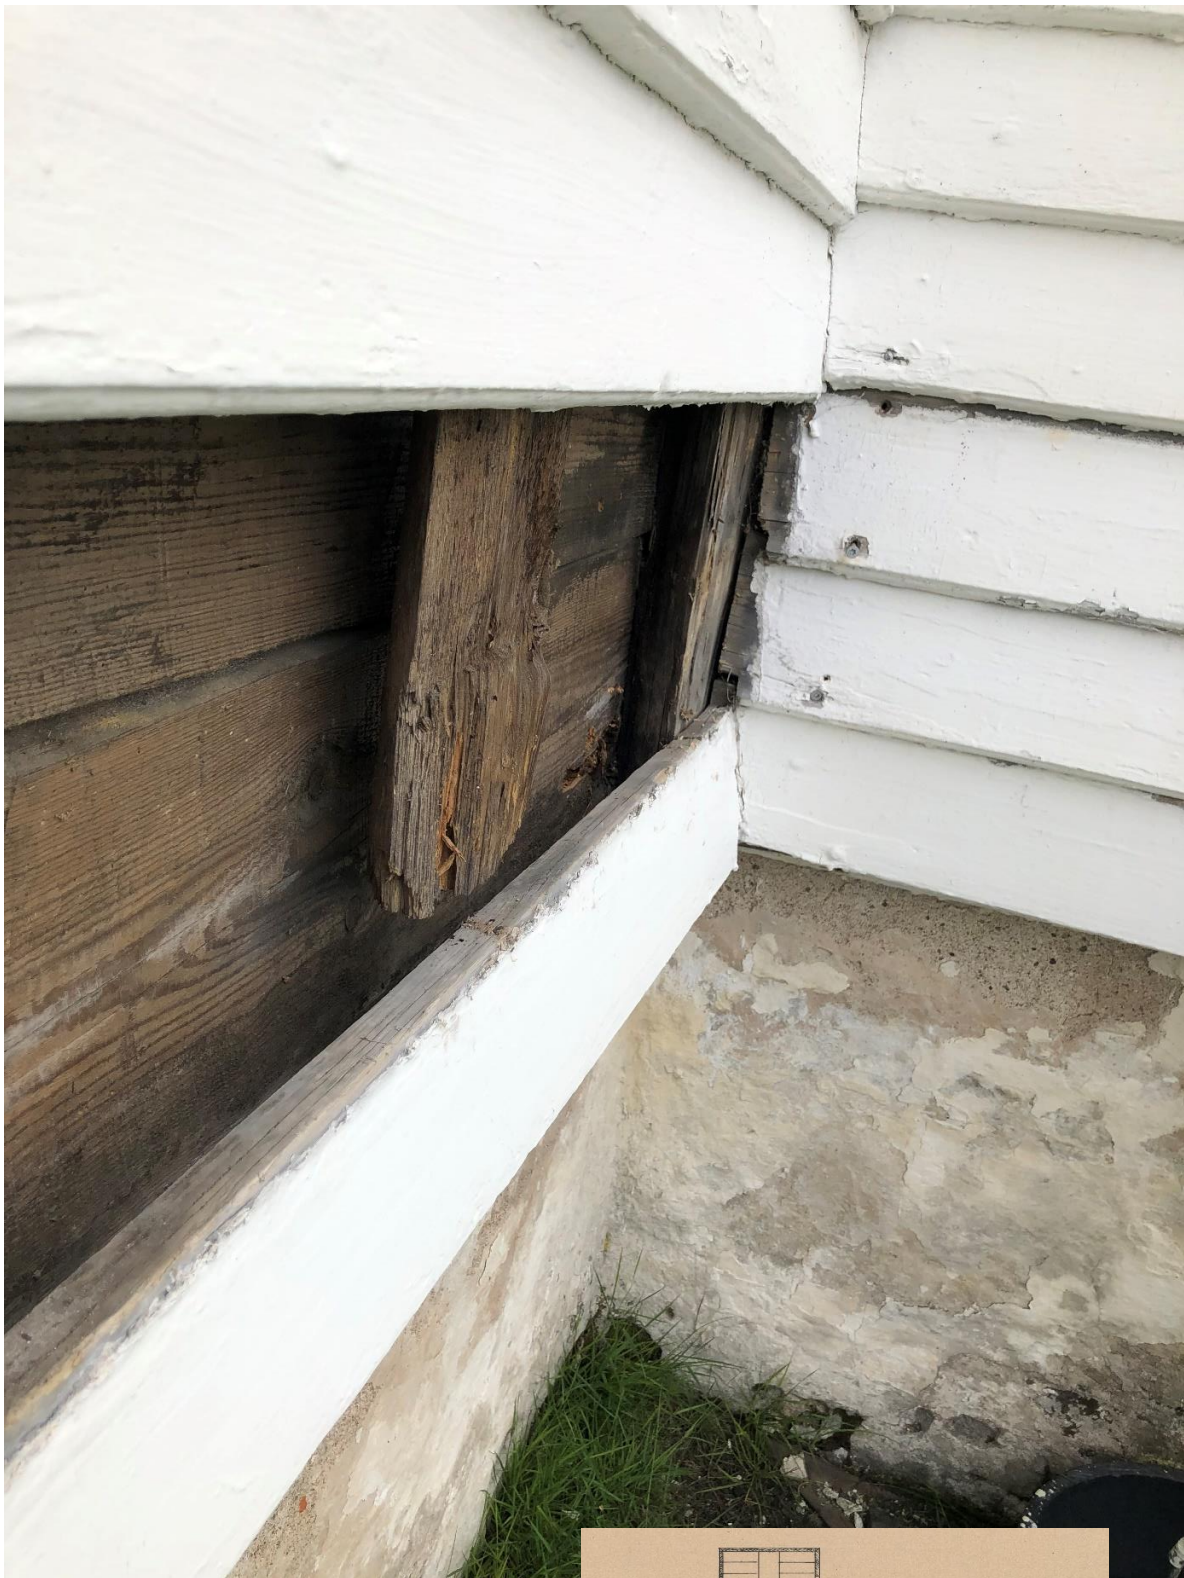
| Side | Beskrivelse av tiltak/bilde |
|---|---|
| 16 | Punktvis utskiftning av råteskadet utlekting (detalj) |

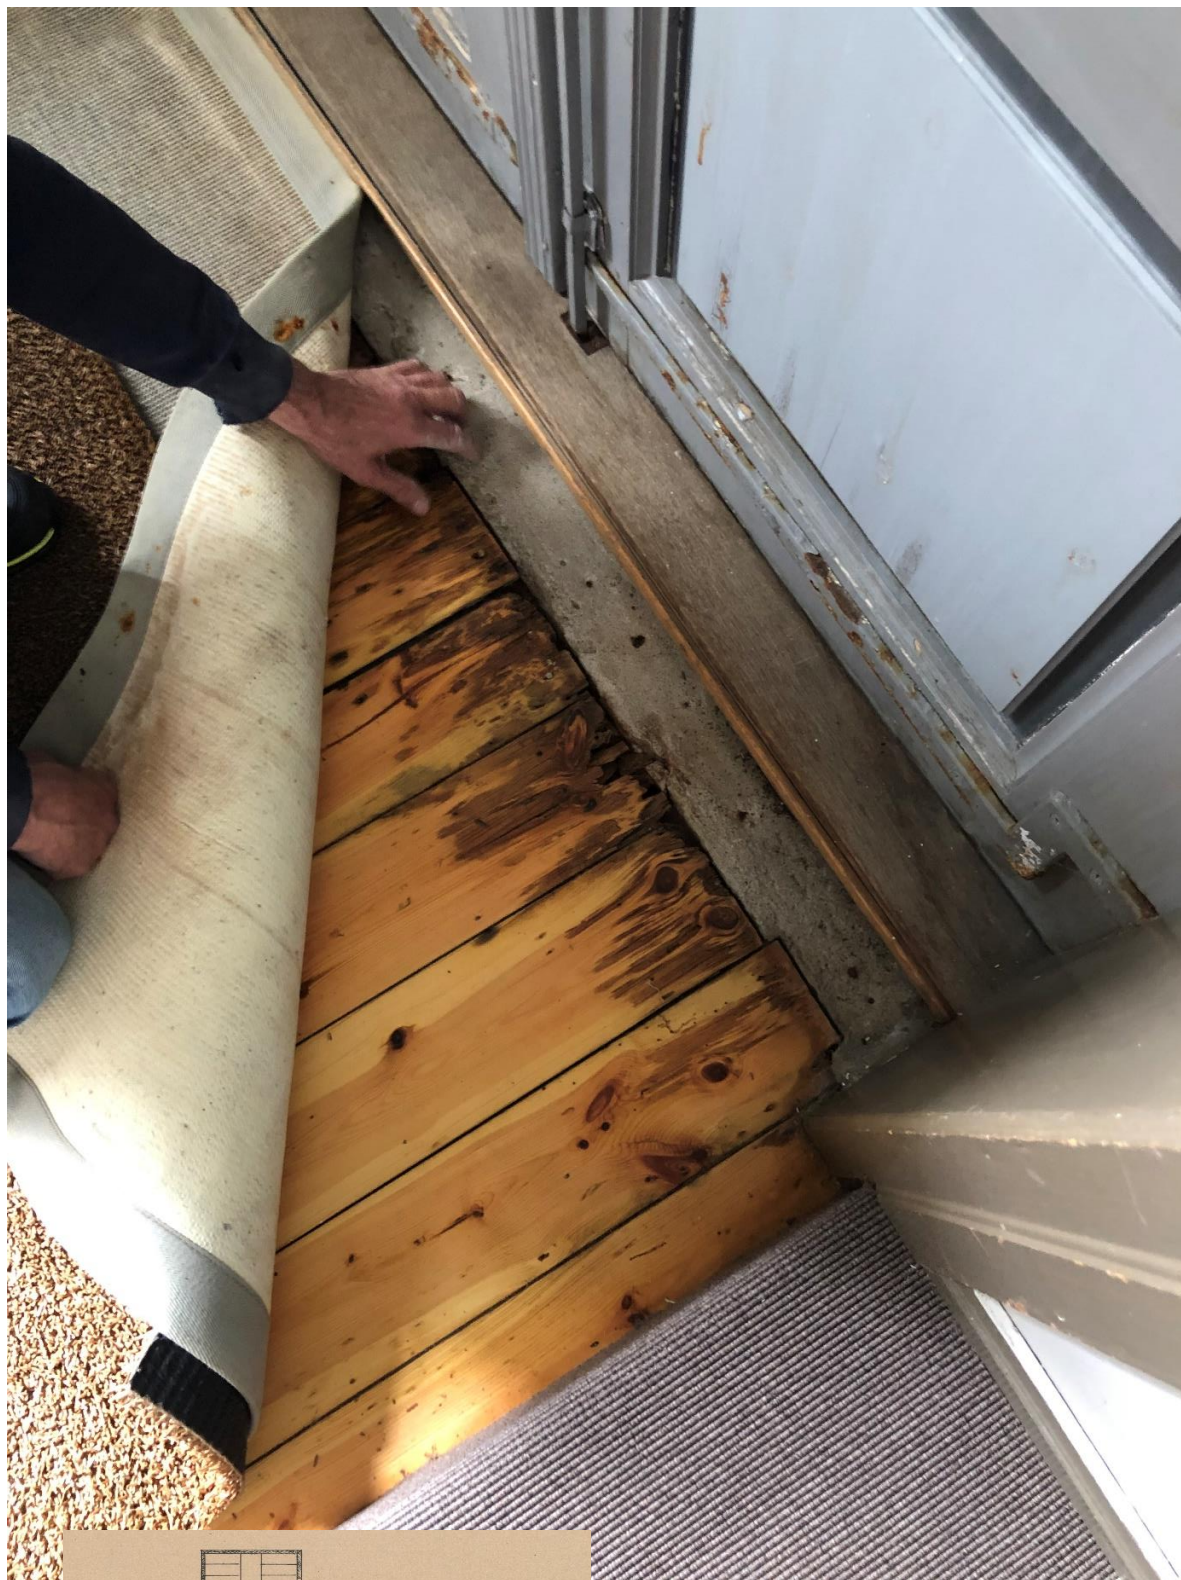
| Side | Beskrivelse av tiltak/bilde |
|---|---|
| 17 | Utbedring av gulv i våpenhuset inkl. bjelkelag |

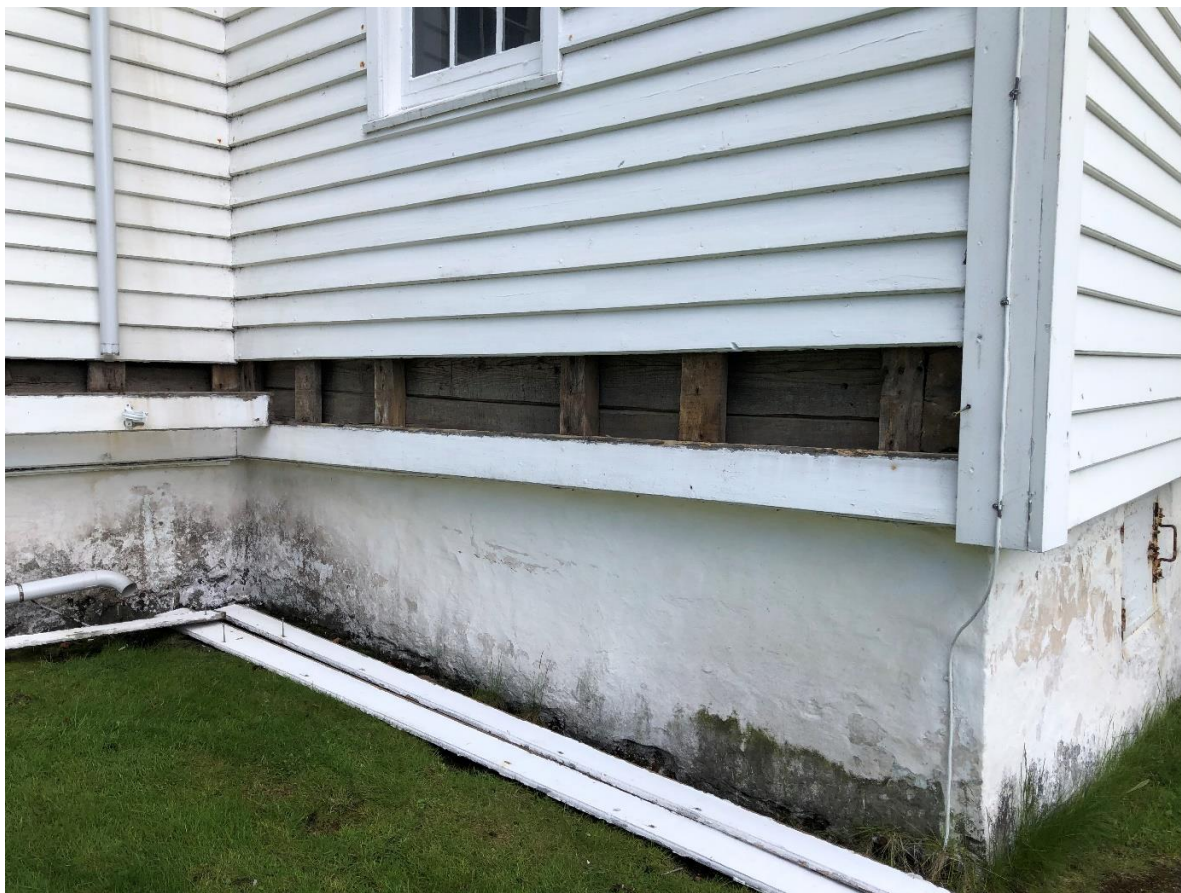
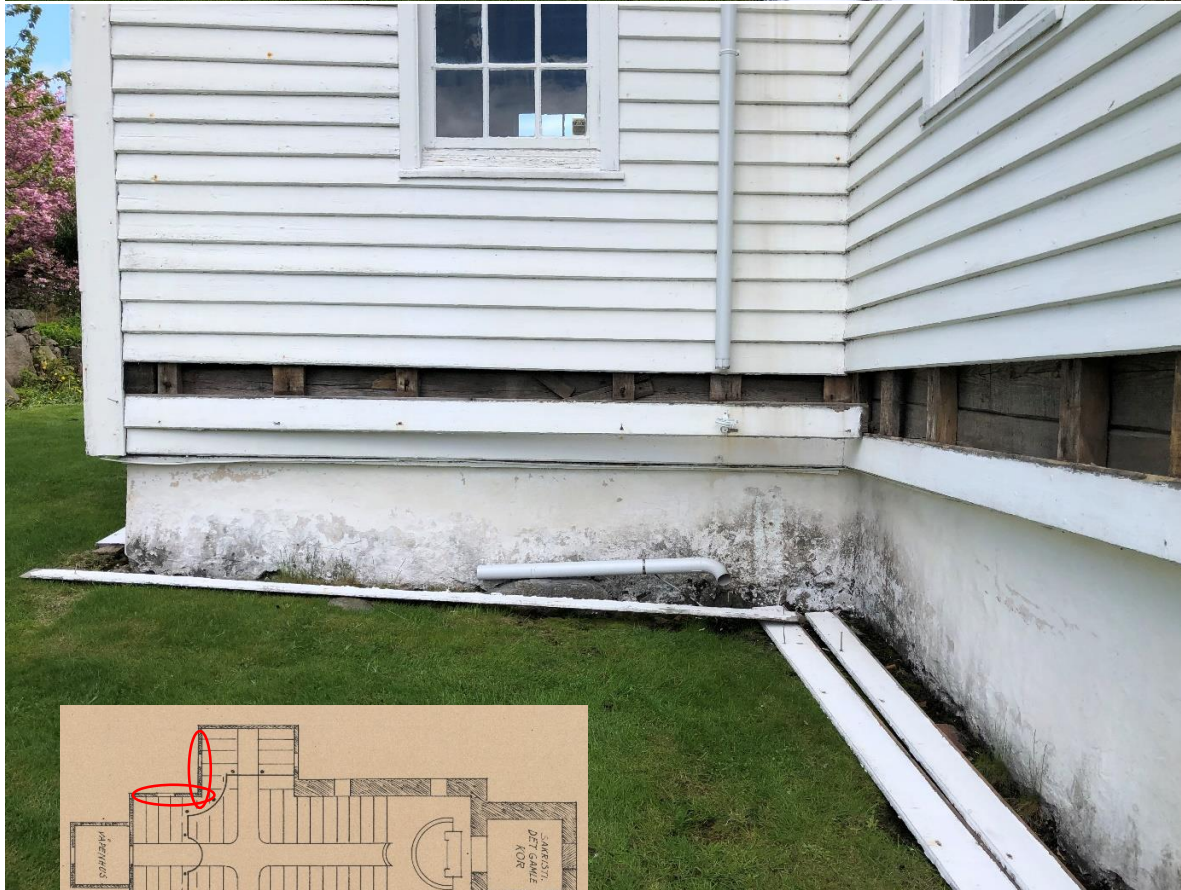
| Side | Beskrivelse av tiltak/bilde |
|---|---|
| 18 | Punktvis utskiftning av råteskadet utlekting |

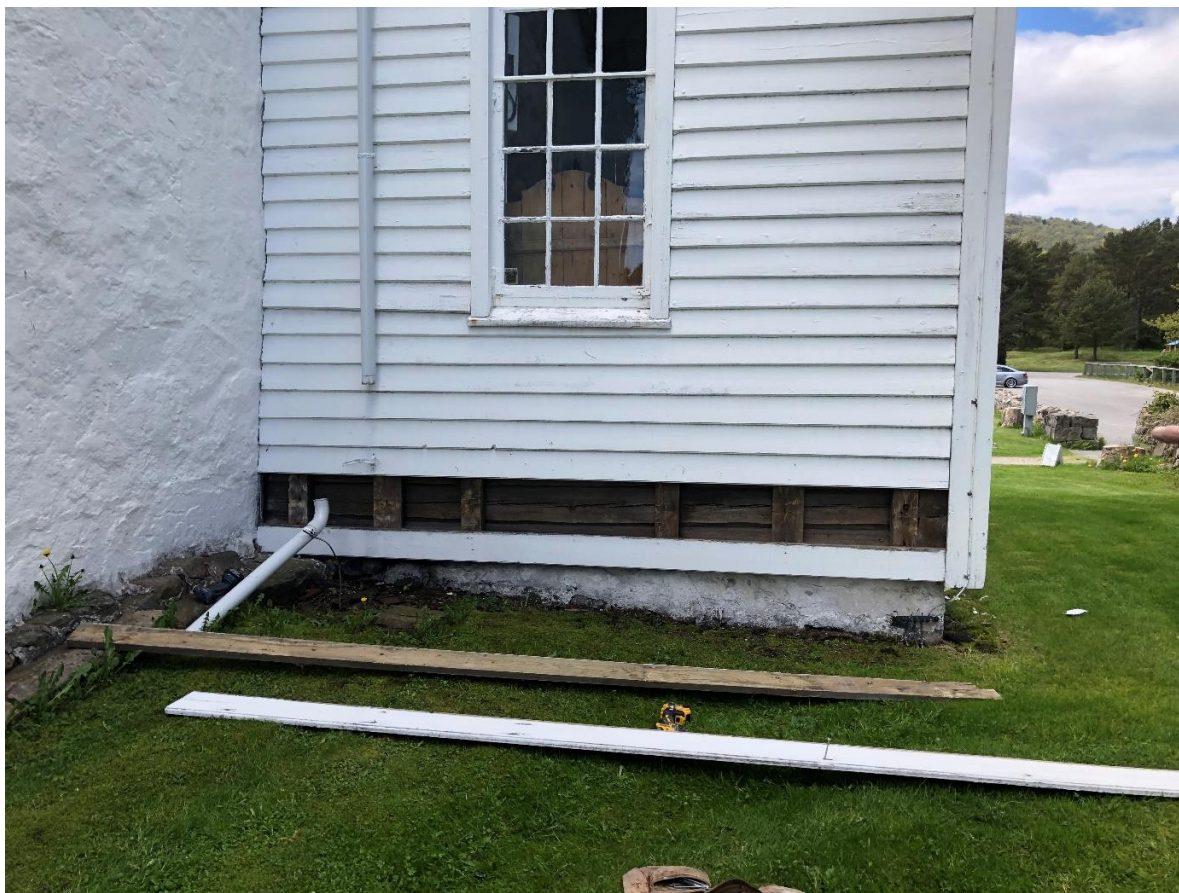
| Side | Beskrivelse av tiltak/bilde |
|---|---|
| 19 | Utbedring av råteskader i konstruksjonen langs overgangen mellom tømmer og mur på fasaden mot nord |

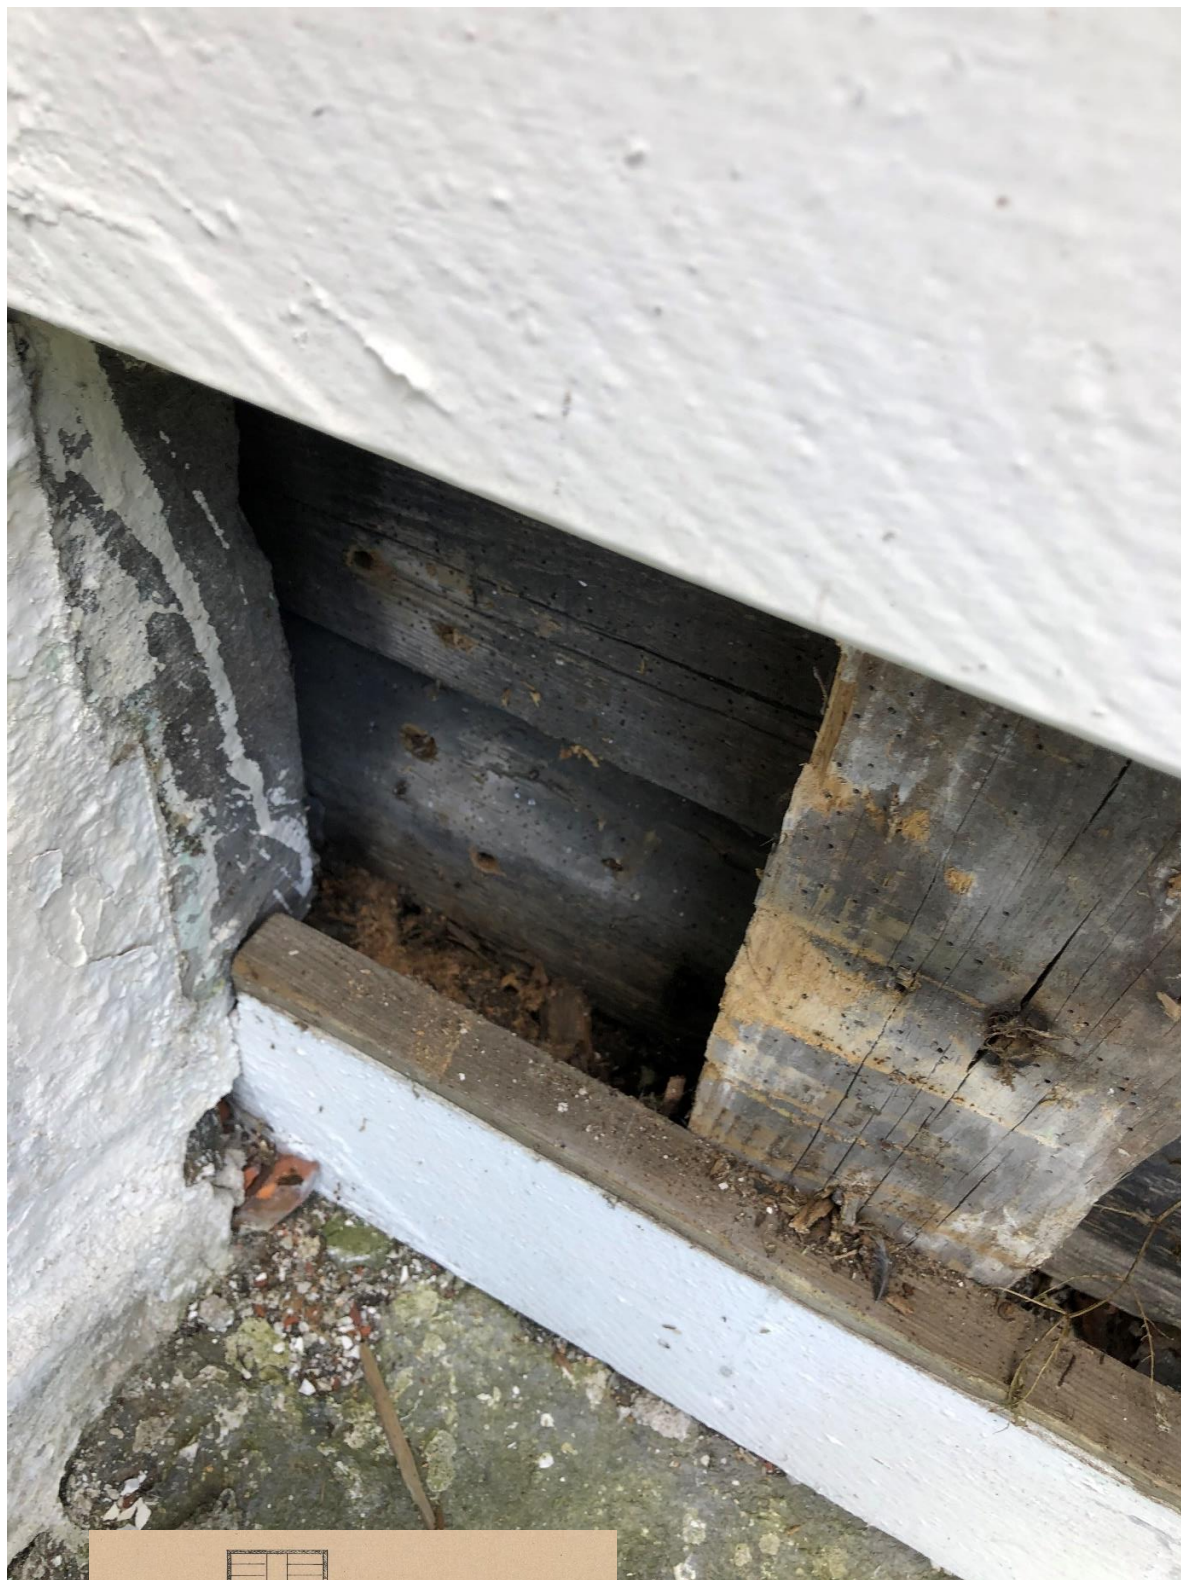
| Side | Beskrivelse av tiltak/bilde |
|---|---|
| 20 | Utbedring av råteskader i konstruksjonen langs overgangen mellom tømmer og mur på fasaden mot nord (detalj) |
