## Høyland kirke – vurdering heis til underetasje for tilgang til toalett

Ref. Befaring 22.09.2021:

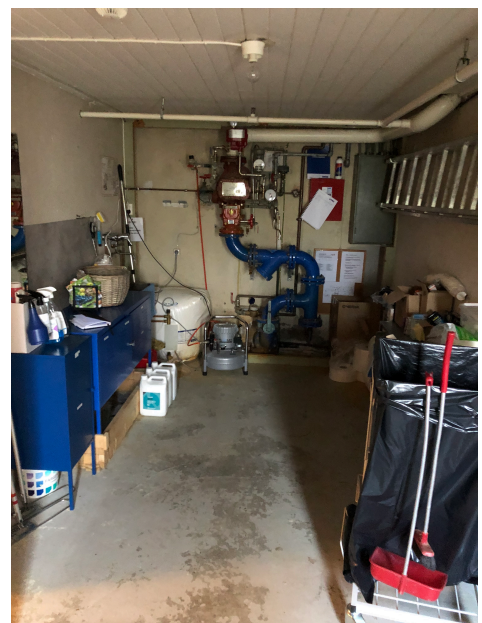
Alt. 1: Løsningen krever at hovedinntaket til sprinkleranlegget må flyttes. I tillegg viser det seg etter oppmåling og konsultasjon med heisleverandør at det ikke er nok høyde under trapp til galleriet.

Alt. 2: Som følge av at det ikke er tilstrekkelig høyde under trapp til galleriet, kom leverandør av heis (TKS) med forslag om plassering av heis/løfteplattform ved høyre trapp opp til galleriet.

Resultat av vurderingene viser at alternativ 1 (heis under trapp venstre side) ikke er teknisk mulig på grunn av krav til høyde 240 cm. Krav til overhøyde for heis/løfteplattform oppgitt av heisleverandør.

Forslag fra heisleverandør vil ta så mye areal av våpenhuset at rommets funksjon vil bli svært begrenset (se vedlagt illustrasjon).

Etter min vurdering er plassering av heis innenfor våpenhusets vegger ikke mulig.

Min anbefaling vil være at toalett etableres i tilbygg på tårnfoten eller i et eksternt bygg.

Ut fra kirken klare arketype og form, vil min anbefaling være et nytt eksternt bygg men som likevel er knyttet til kirken ved ett klimatett og transparent mellombygg (diskriminerings- og tilgjengelighetsloven).
