Bergen 24. oktober 2023  
Kjetil Alsaker

# SurfaPore C – impregnering til mineralske underlag

# SurfaPore - hydrofobierende impregnering

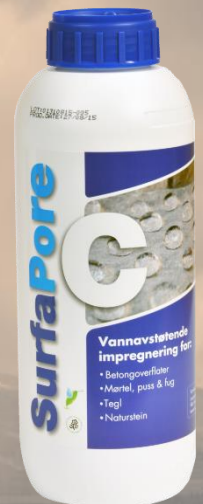
## SurfaPore C Protection

Particles "coat" pores exhibiting their hydrophobic moiety

SurfaPore C retains its activity while the porous surface is able to "breathe".

Hydrophobic Moieity

Binding Moieity

SurfaPore C particle

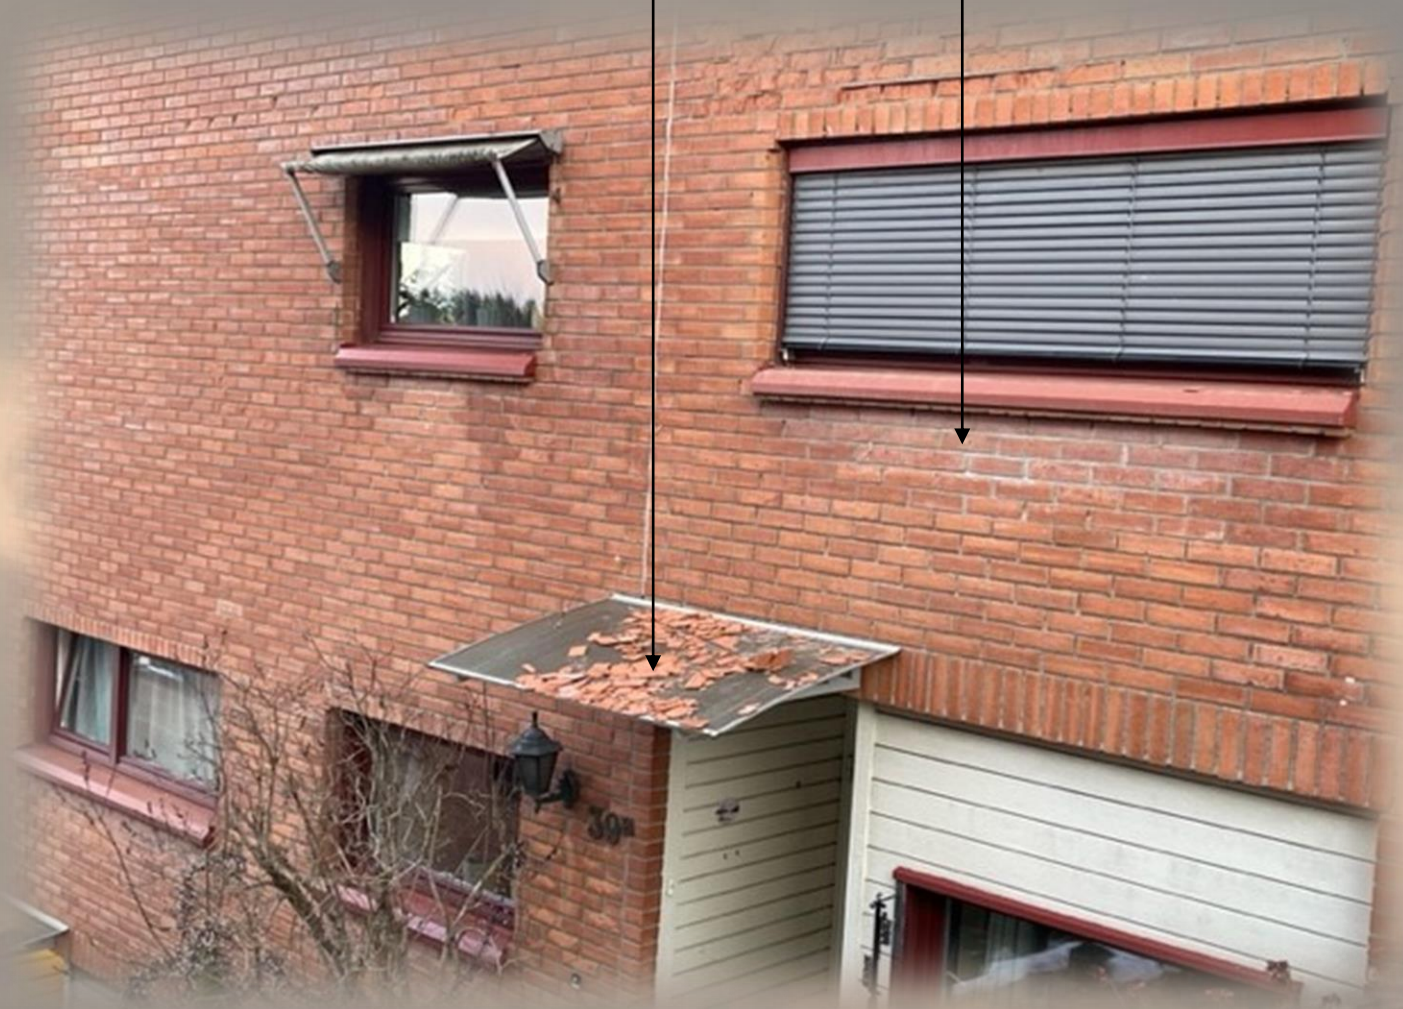
Frostspreng tegl

Saltutslag

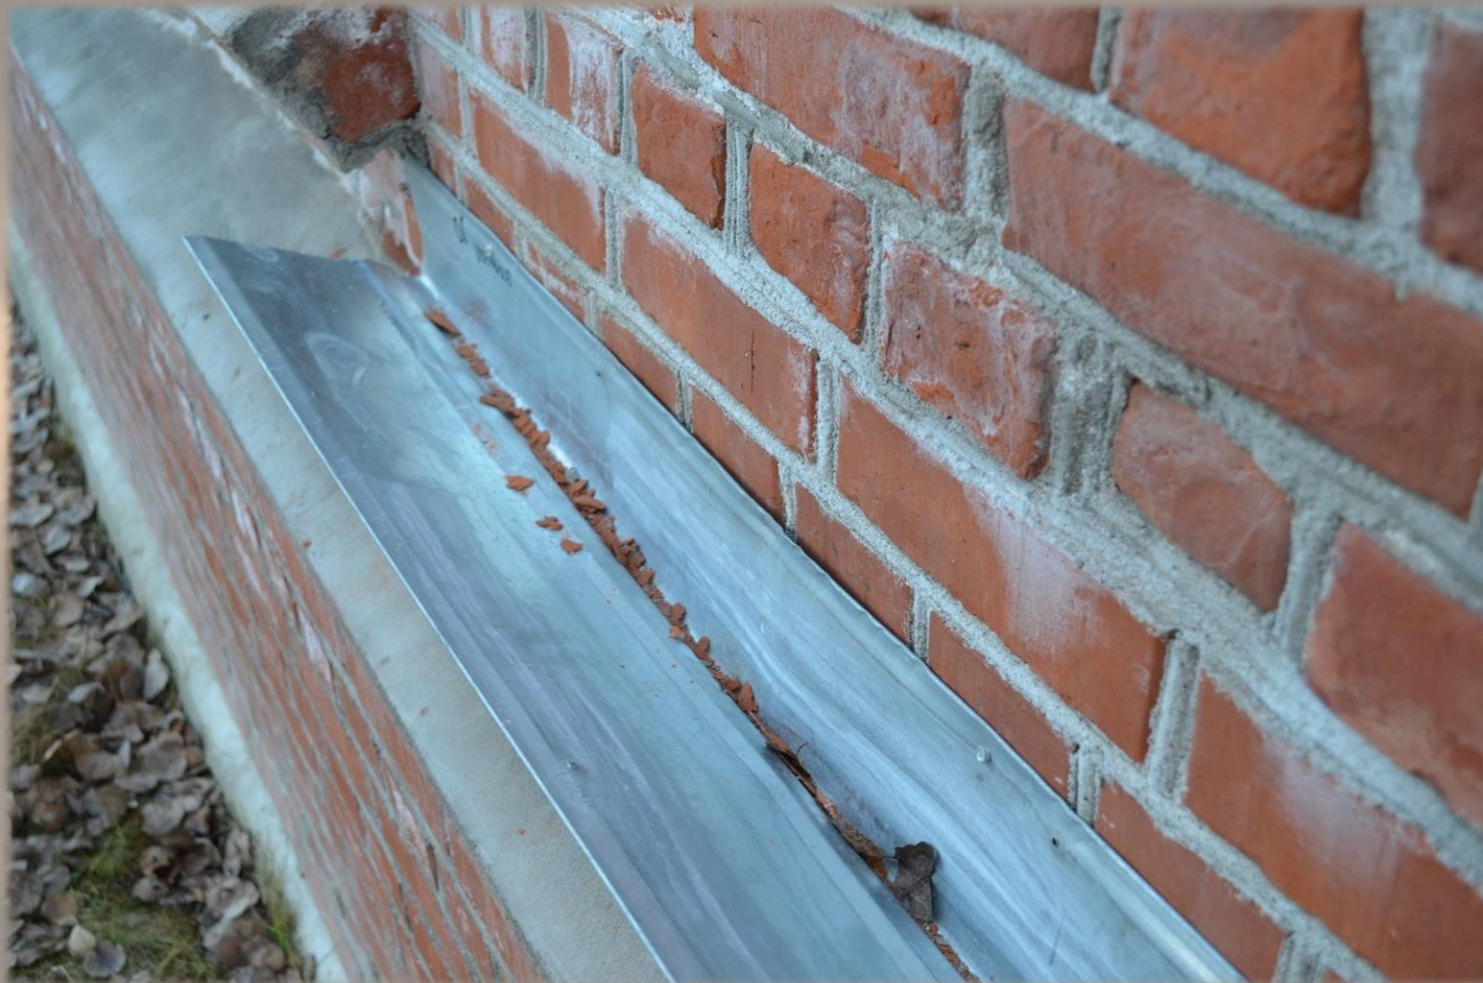
## Frostsprenng tegl – ubehandlet, 14 fryse/tine sykluser 1 mnd

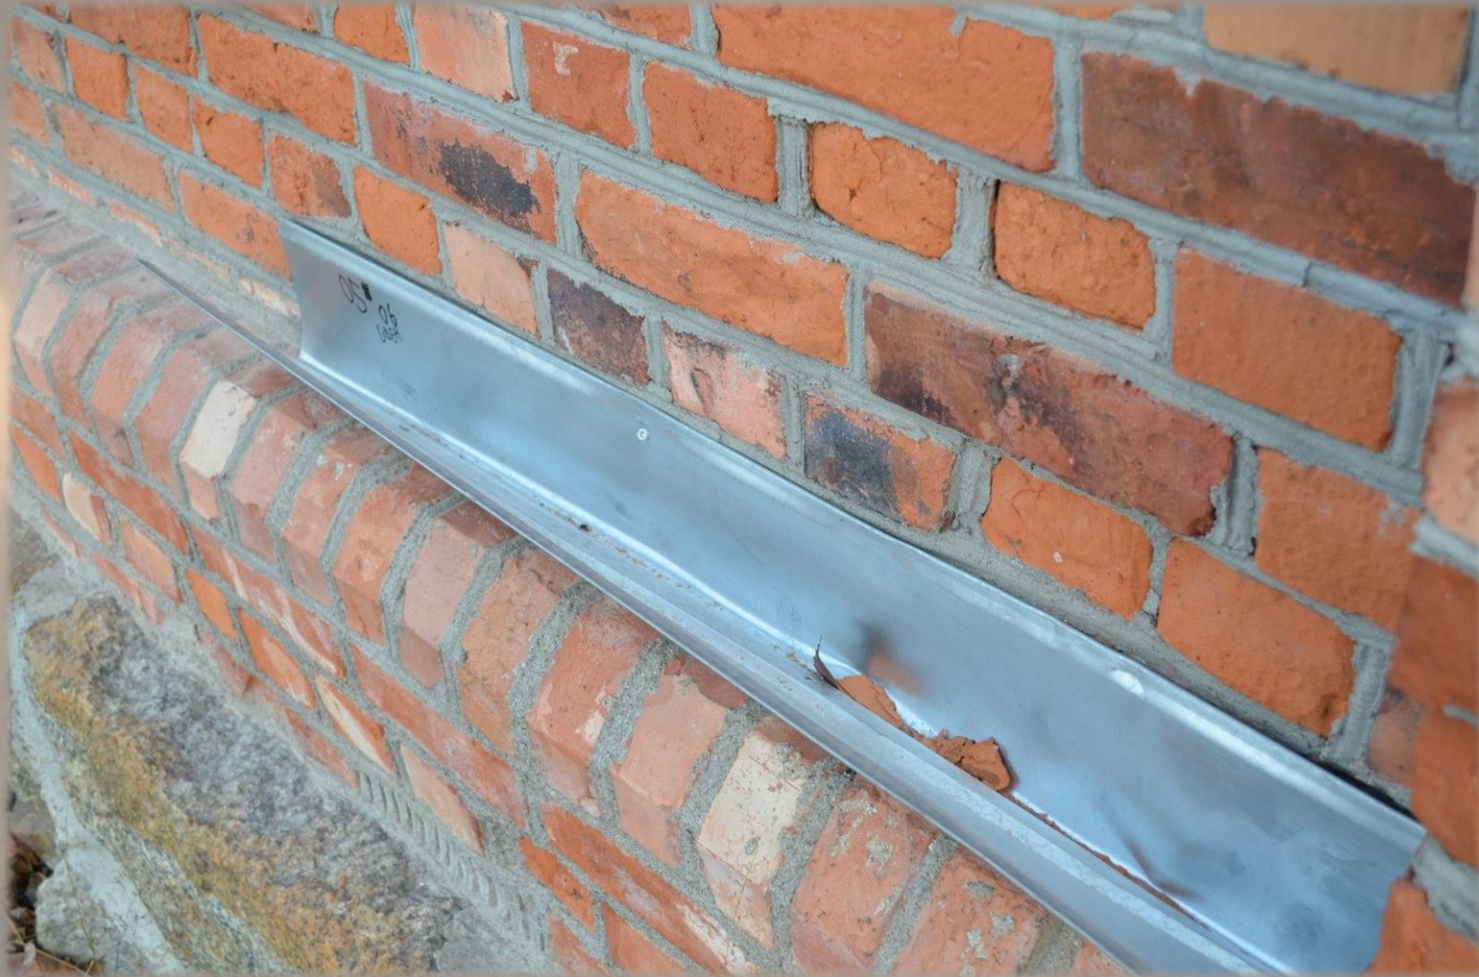
## SurfaPore C impregnering – 14 fryse/tine sykluser 1 mnd
