# Bygningsfysiske utfordringer

- Energieffektivisering av eldre teglsteinsbygninger og skadeforebygging

Margrete Wik Bårdsen

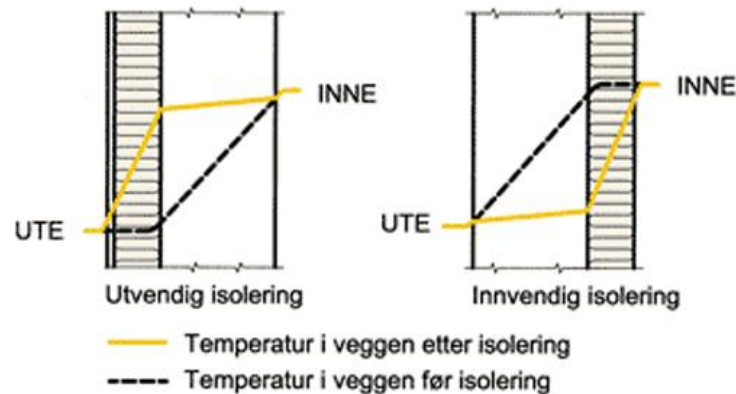
Sintef SBK 723.312

- Historiske bygninger: verneverdig
- Kirker: Høye bygg, høye rom
- Vedlikehold og tilkomst
- Etterisolering: Endring av temperaturgradient

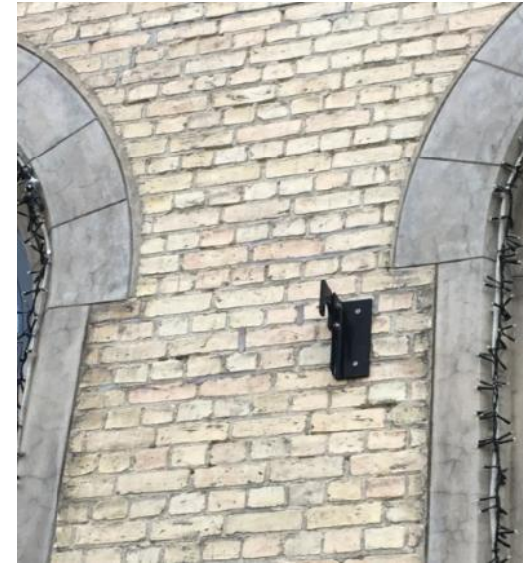
Foto: Rambøll

- Fasaden – fuget eller pusset?
  - Oppbygging
  - Variasjon
  - Tradisjonelt prinsipp: tørker begge veier
- 
- Byggets historikk og oppvarming
  - Dagens tilstand
- 
- Testing av kvalitet
    - Puss og maling
    - Tegl (fukt – og frostegenskaper)

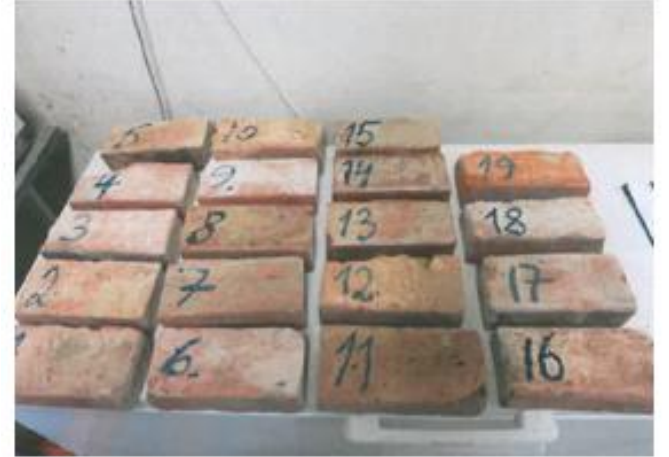
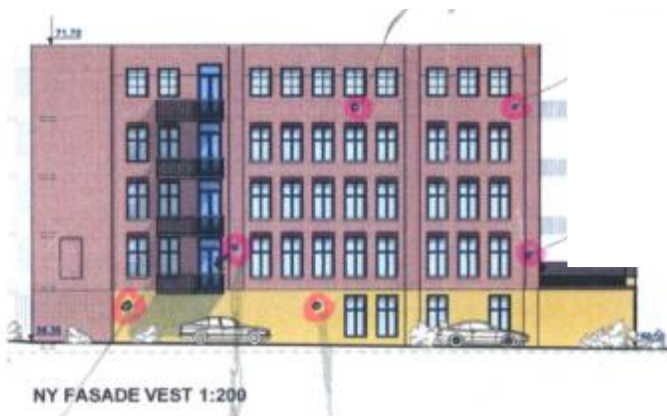
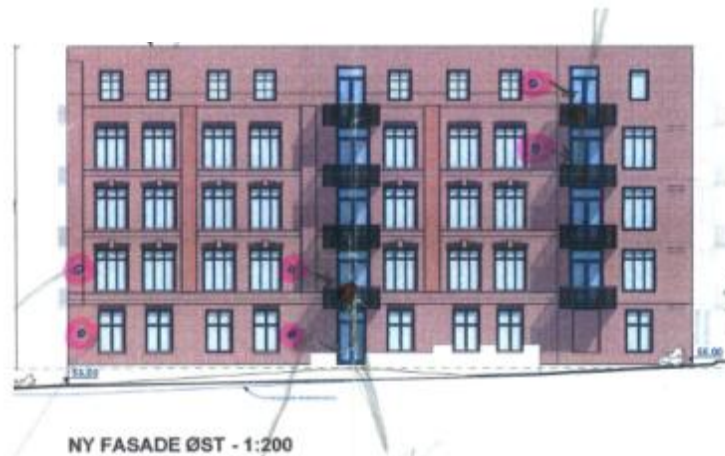
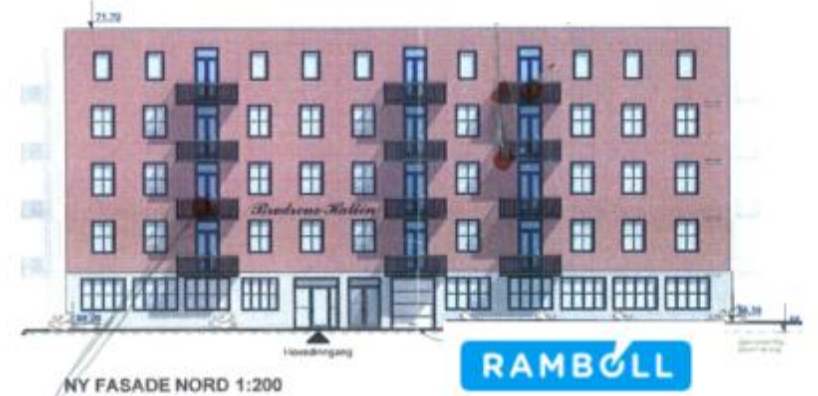
- Måling av fysiske og fukttekniske egenskaper: Densitet, minuttsg, vannabsorpsjon og porefyllingstall
- SINTEF Byggforsk Frosttest fryse/tine

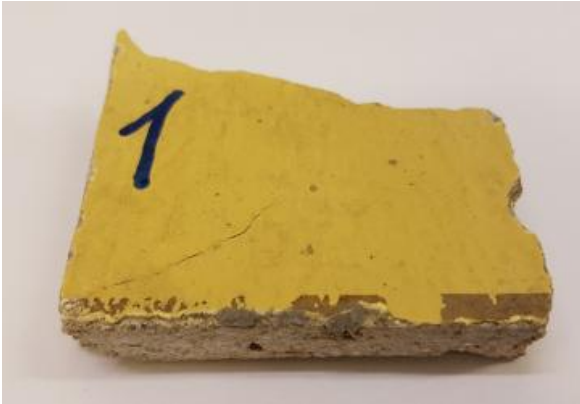
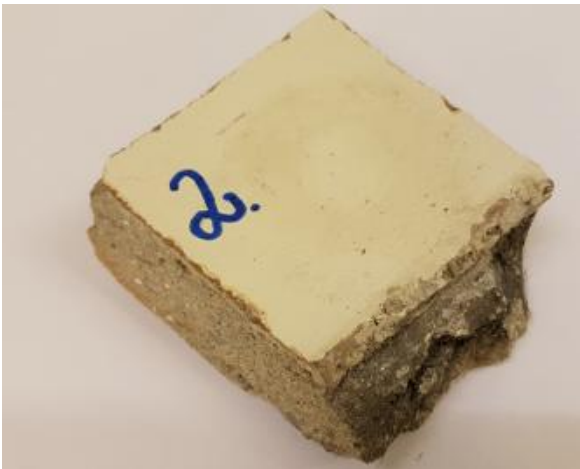
- Orienterende vanntetthetsprøving av puss
- Kjemisk analyse av puss
- Malingsanalyse

Tverrsnitt av prøver, Mikroskopfoto  
(Rapport Sintef)

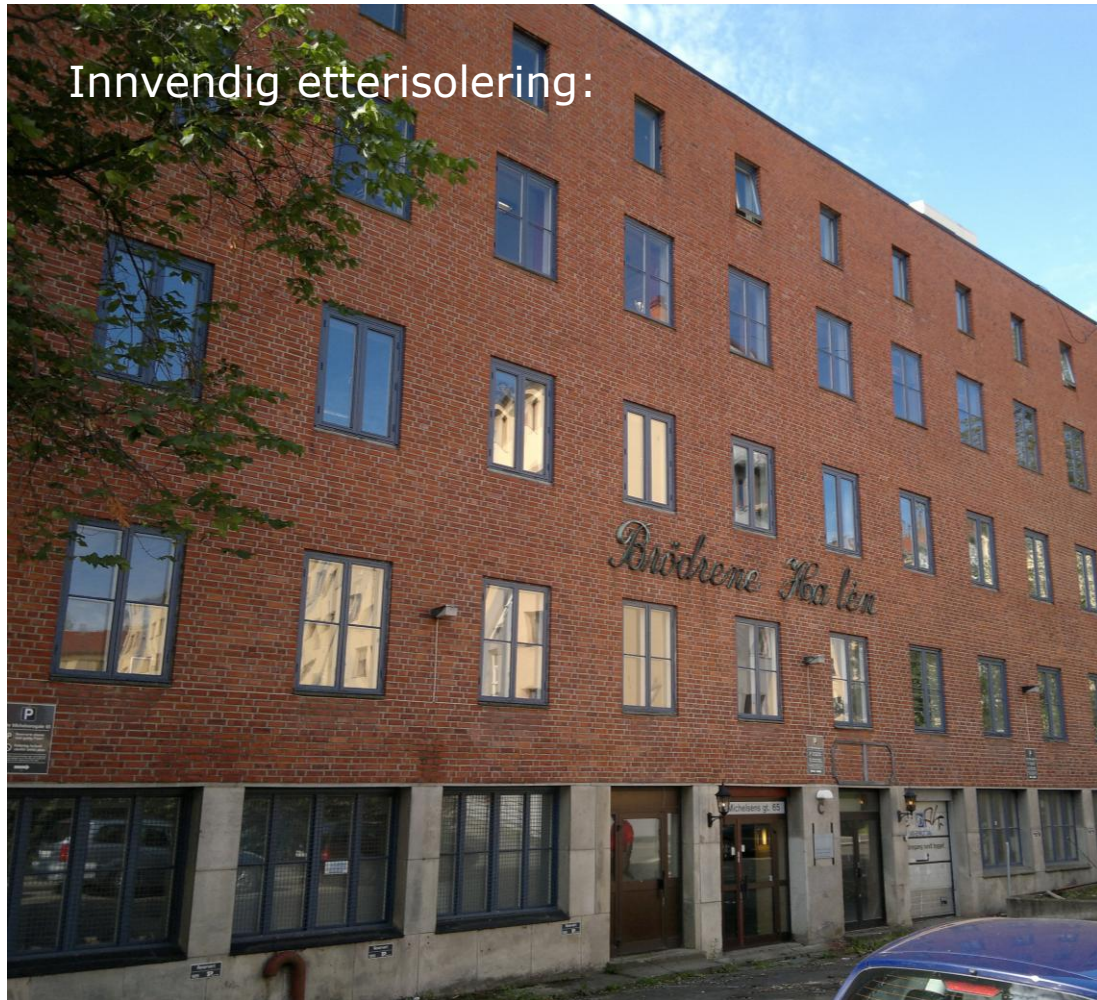
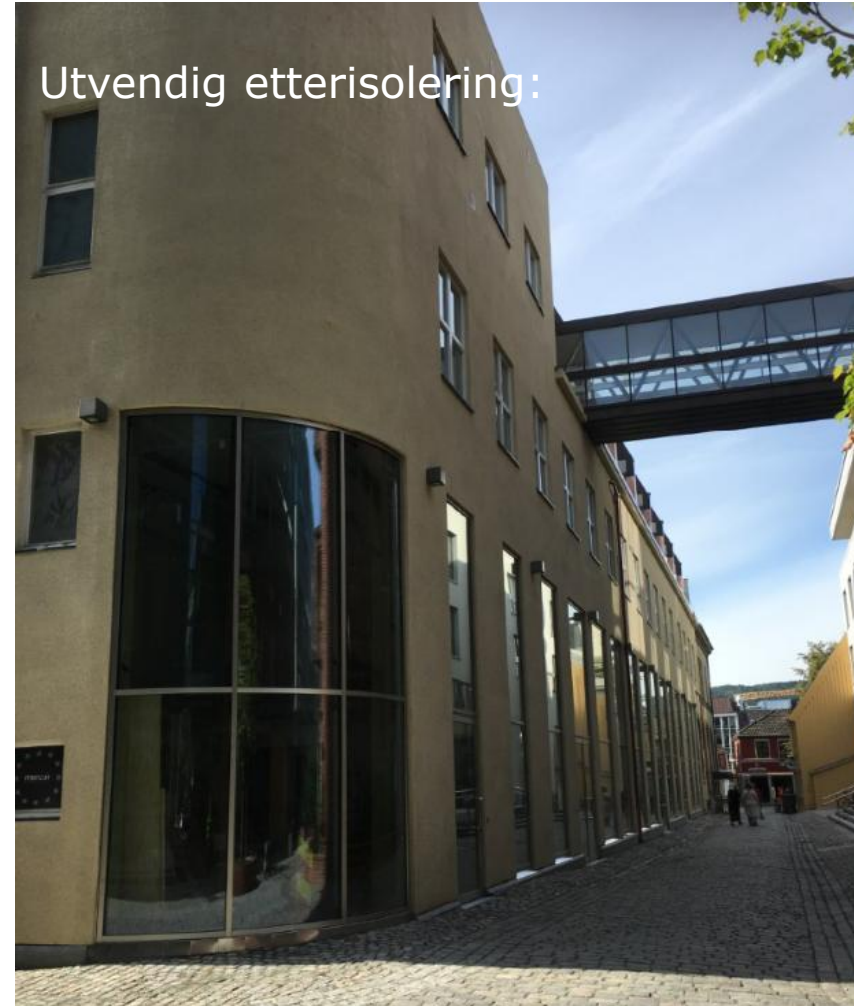
# Hva skjer dersom vi etterisolerer?

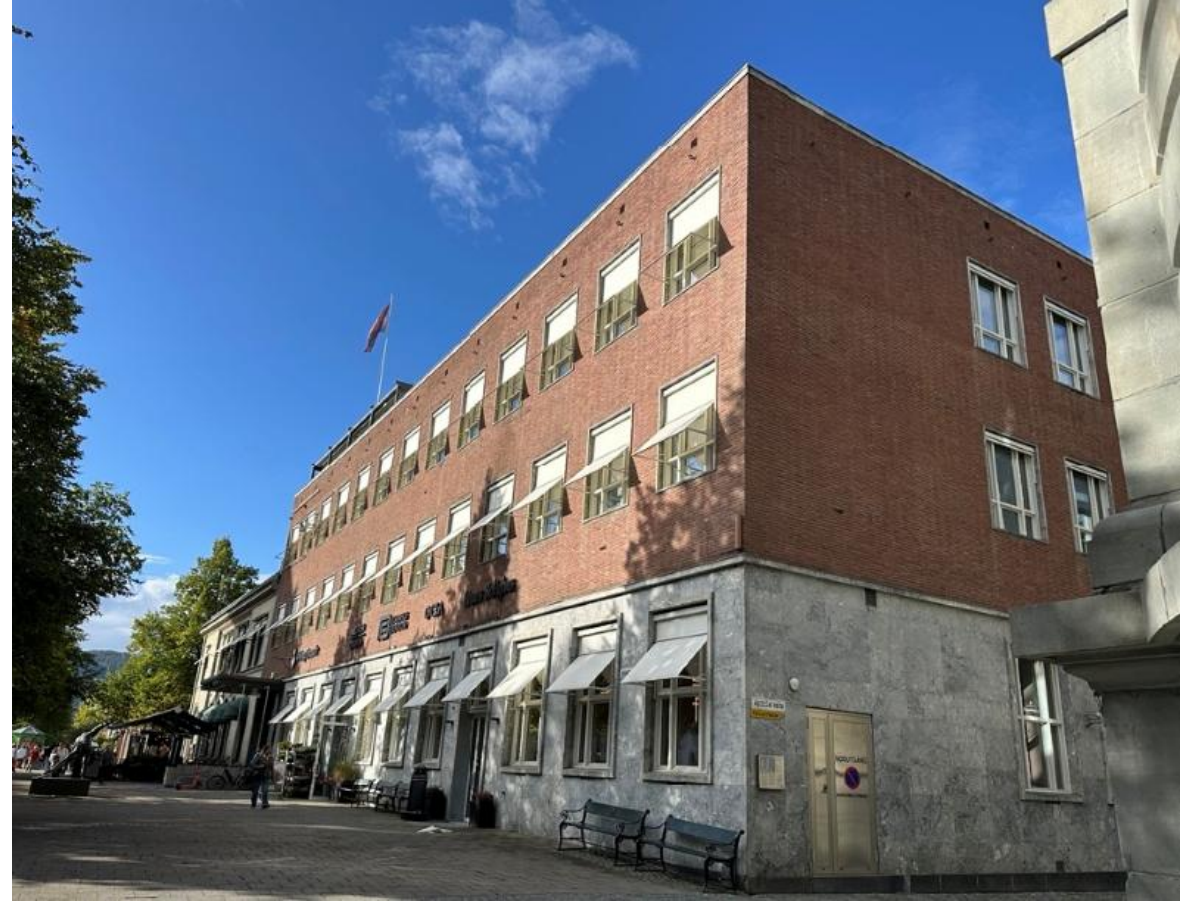
Kongens gate

# Hva avgjør om man kan etterisolere?

- Tilstand
- Teglkvalitet
- Fuktbelastning

- Historikk
- Bruksmønster

- Kun etterisolering eller full oppgradering?

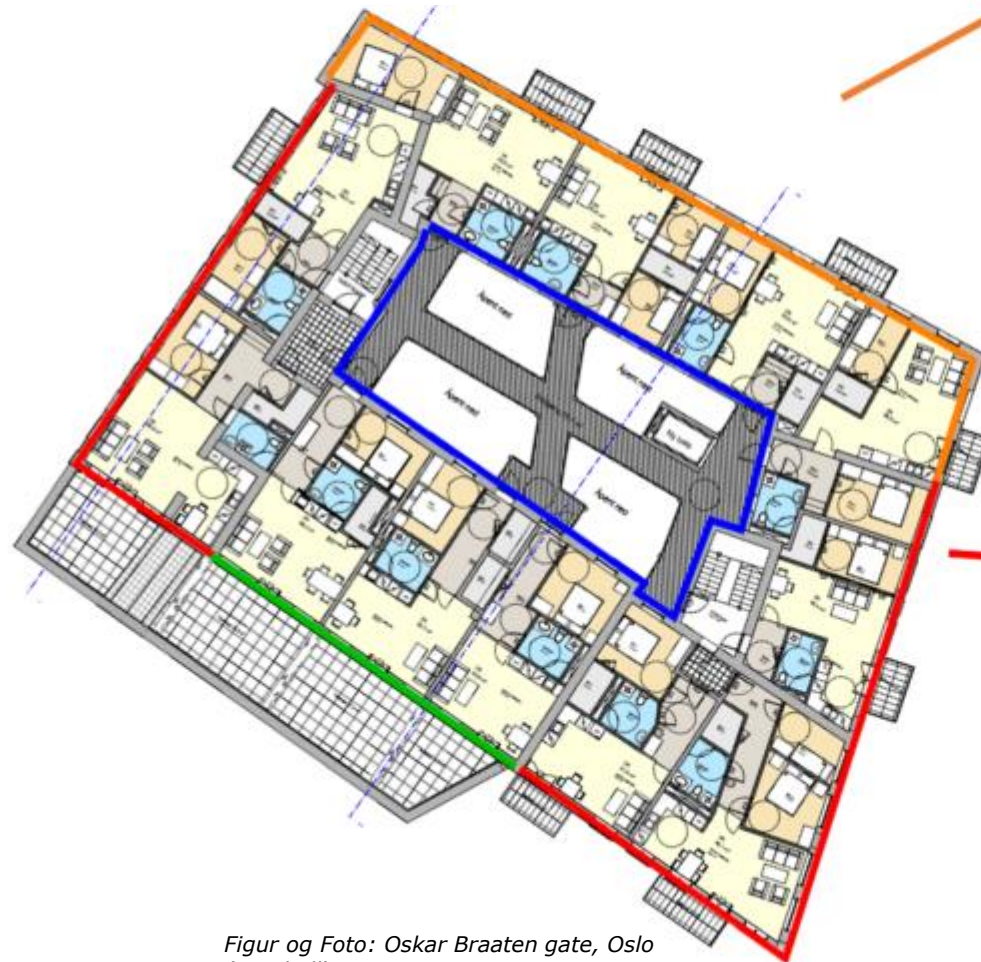
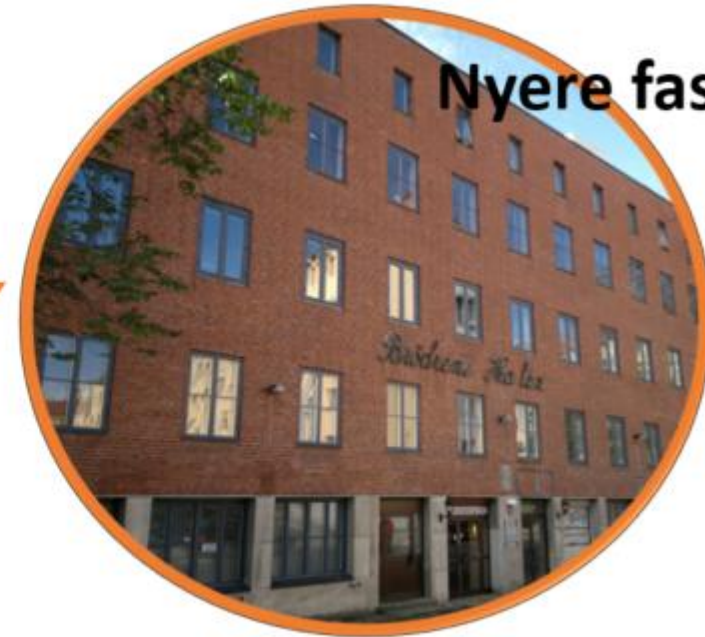
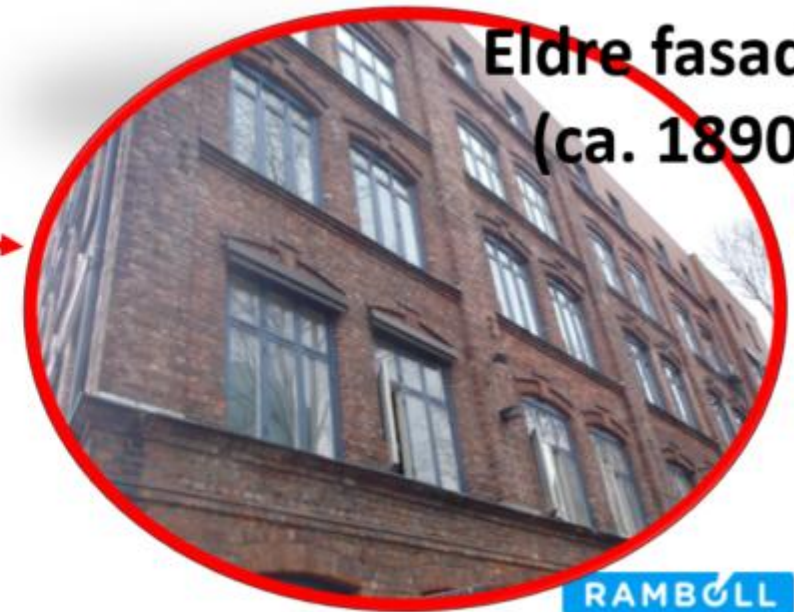
Figur og Foto: Oskar Braaten gate, Oslo  
(Rambøll)

# CASE 1: Transformasjon fra fabrikkbygning til boliger i Oslo

**Nyere fasader**

**Eldre fasader  
(ca. 1890)**

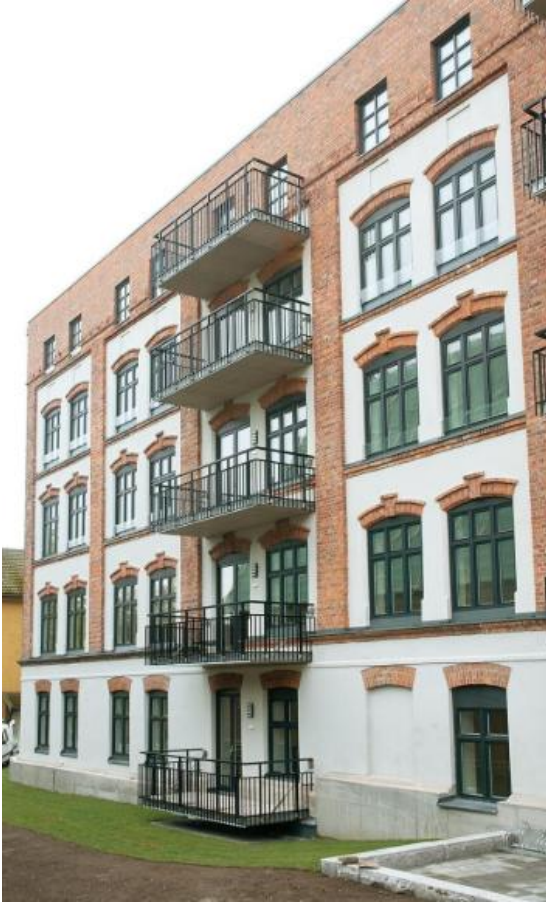
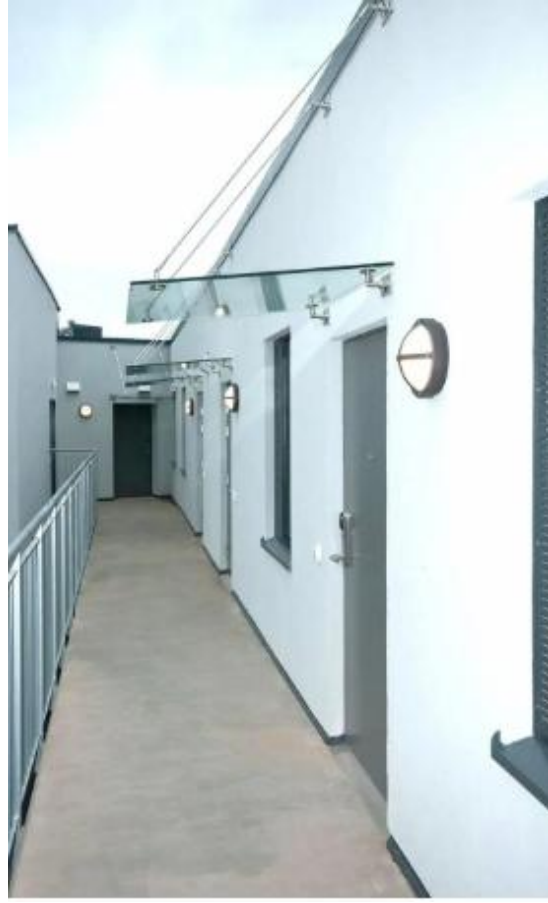
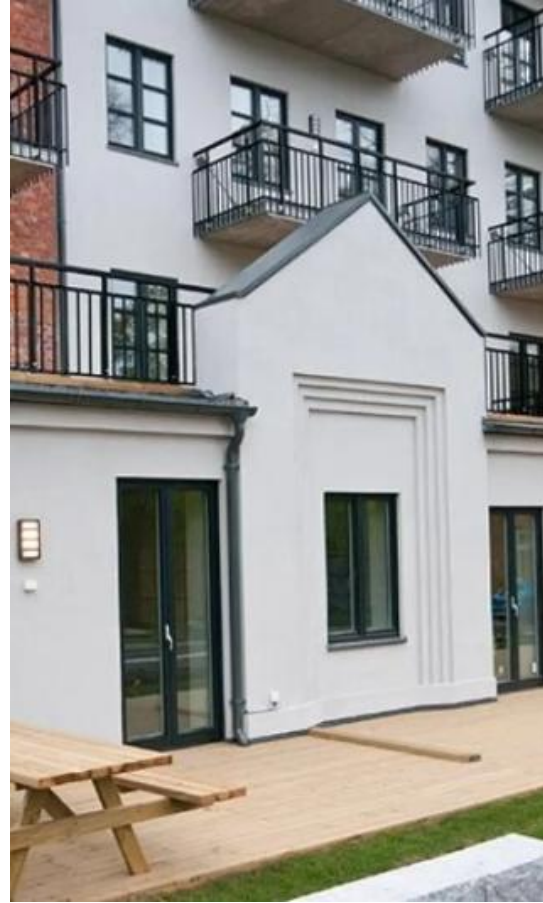
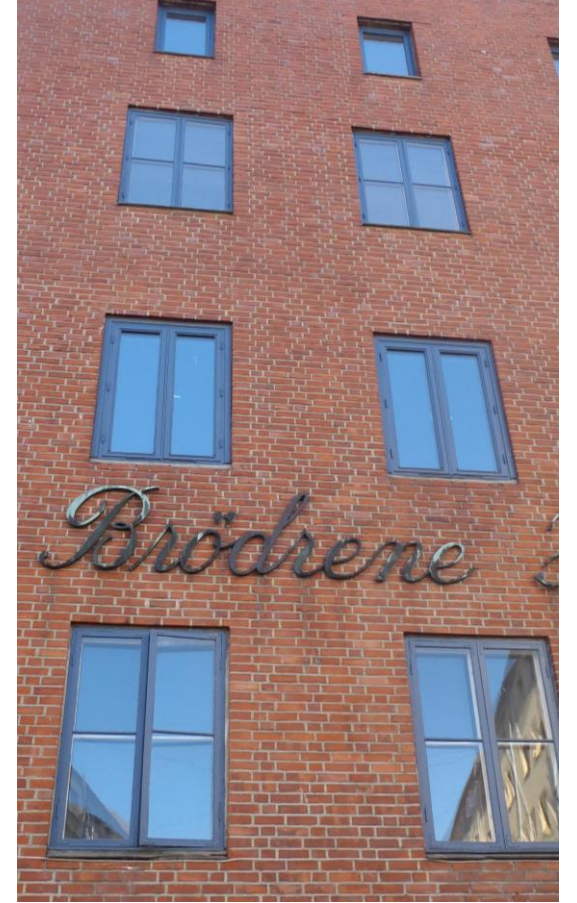
# Utvendige løsninger:
