Hampakalk

som isolerande putsskikt
i saltskadade tegelmurverk

Kristin Balksten

Kunskapsuppbyggnad som behövs för de nygotiska kyrkorna

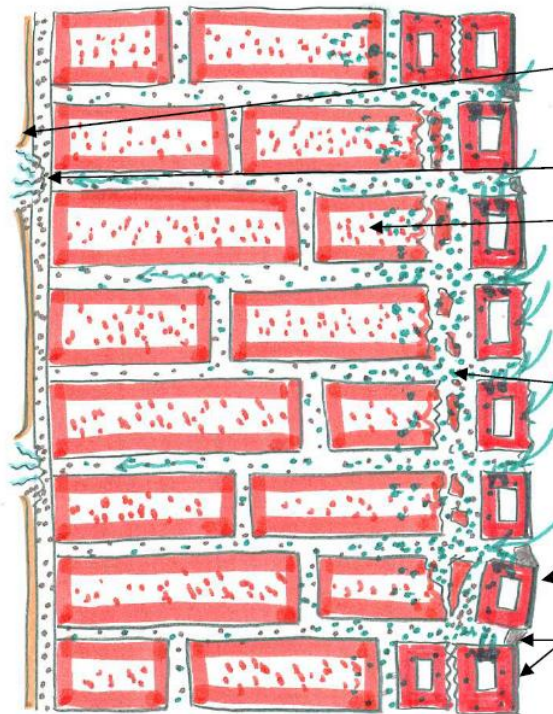
Invändigt färgskikt av linoljafärg. Saltkristaller har sprängt loss skiktet invändigt.

Invändig kalkputs ca 15mm, delvis söndervittrad av saltkristaller.

Bakmur av poröst murtegel. Yttre tegelstenarna har frusit sönder och delvis pulveriserats.

Kalkbaserat murbruk, fuktigt och söndervittrat med upplöst kalk.

Förblandertegel med vissa ytor sönderfrusna, djupgående stenar avfrusna. Hela skiktet är delvis bom från bakmuren.

Fogbruk typ kalkcementbruk som spruckit loss och släpper in vatten kapillärt i springor. Dess täthet gör att diffusionen förhindras.

Principfigur som illustrerar ett massivt murverk med fasad av förblandertegel modell Högsäters kyrka. Efter årtal av vittring är ytskikt såväl invändigt (av saltkristaller) som utvändigt (av salt och iskristaller) vittrade, likaså är murbruk av kalk och bakmur av tegel sönderfrusna och kalkbruket blir dessutom urlakat på bindemedel. Skalet av fasadtegel har förlorat sitt ringa förband då dessa stenar frusit av och vittringsprodukter har ökat volymen bakom skalet varför skalet rör sig utåt utan att kunna återgå till ursprungligt läge. När skalet förlorat sin vidhäftning till underlaget kan inte uttorkning längre ske med den snabbare kapillärtransporten och de tätare ytskikten fördröjer därtill diffusionen varför vattenmängden i murverket ackumuleras. (Illustration: Kristin Balksten)

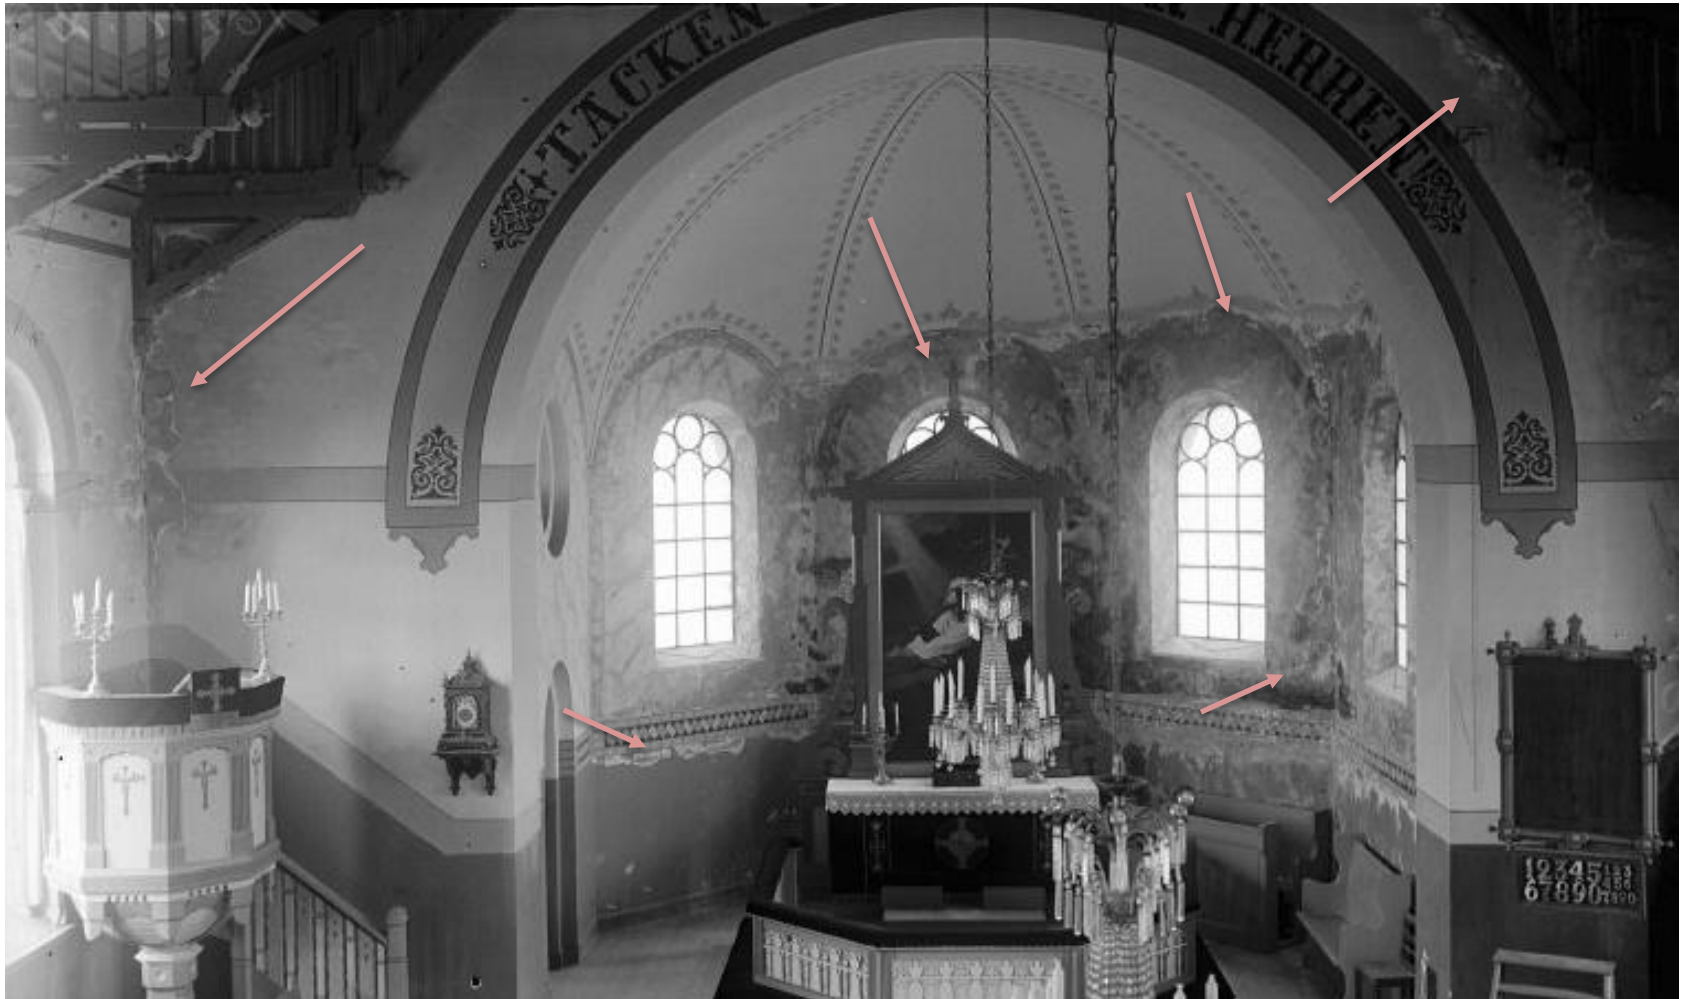
Saltutfällningar invändigt i nygotiska kyrkor

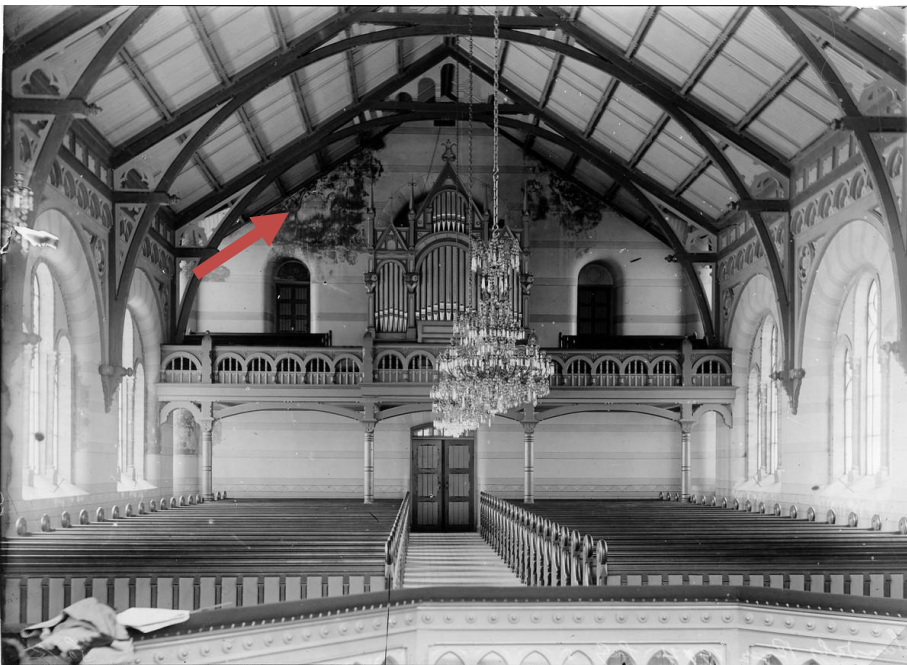
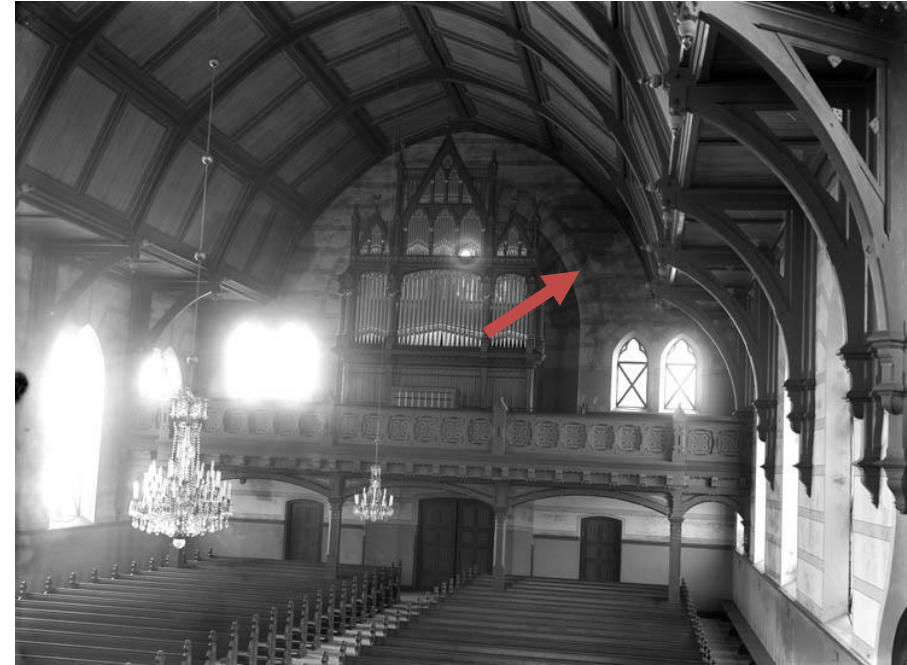
Fjällbacka, Sundals Ryr & Högsäter

Vanliga saltskador

- Skador av natriumsulfat, natriumklorid och kalcit
- Salt- och kalkutfällning på ytan
- Saltkristaller under tät färg som flagnar
- Salter i dekormålningar

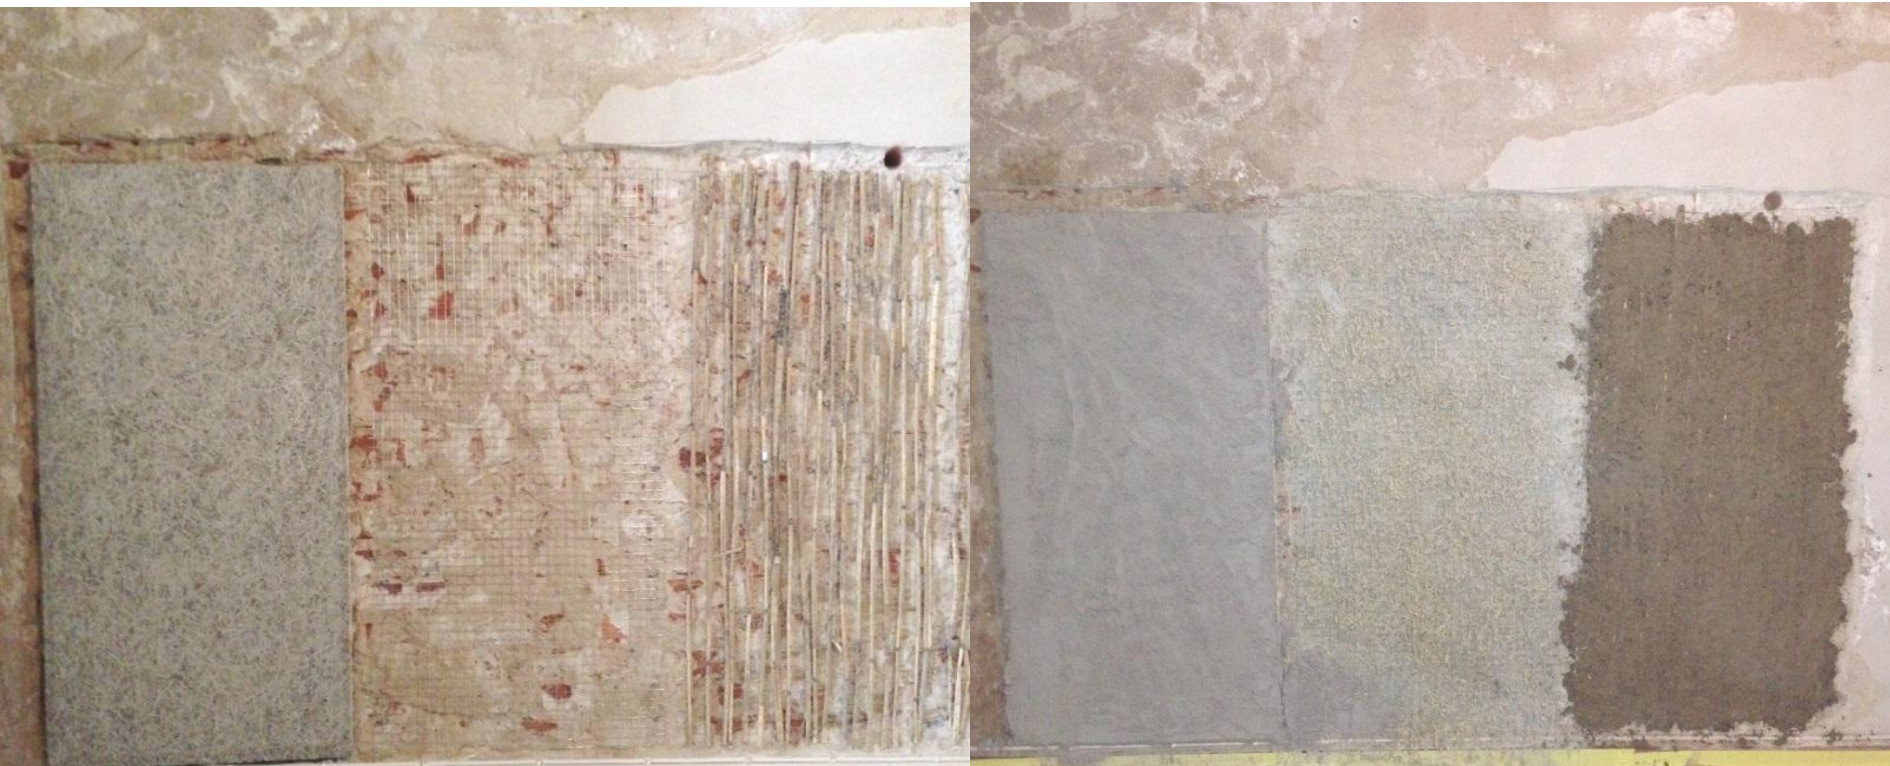
Provytor i Örgryte nya kyrka 2016

Putsbärande lager: Träullit – hampakalk 1:1 på nät – lerputs på vassmatta
Ytputs NHL3,5 1:1,5 0-4 mm

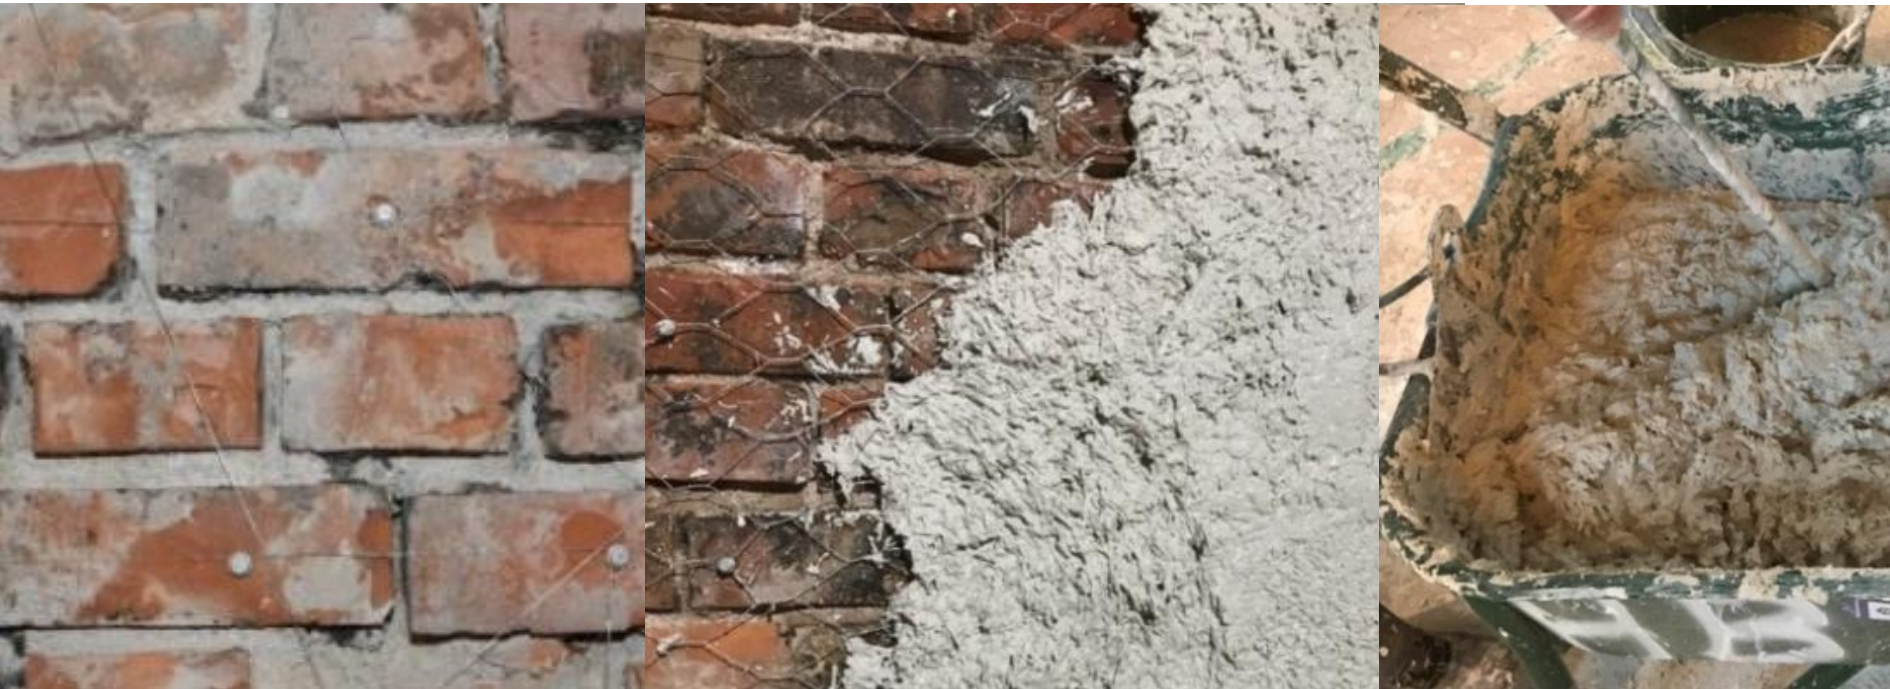
Provytor i Högsäters kyrka 2019

**Att förebygga
saltutfällning
i äldre
tegelbyggnader
genom applicering
av hampakalk**

saltpåverkan

1/2 stenstegel

**tegel
hampakalk**

**hampakalk
tegel**

Putsbärare av rostfri ståltråd eller grovmaskigt nät.

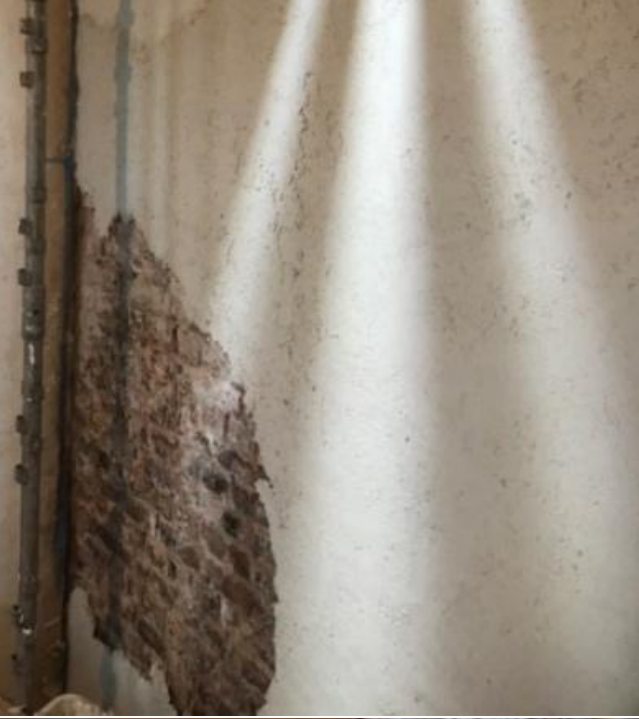
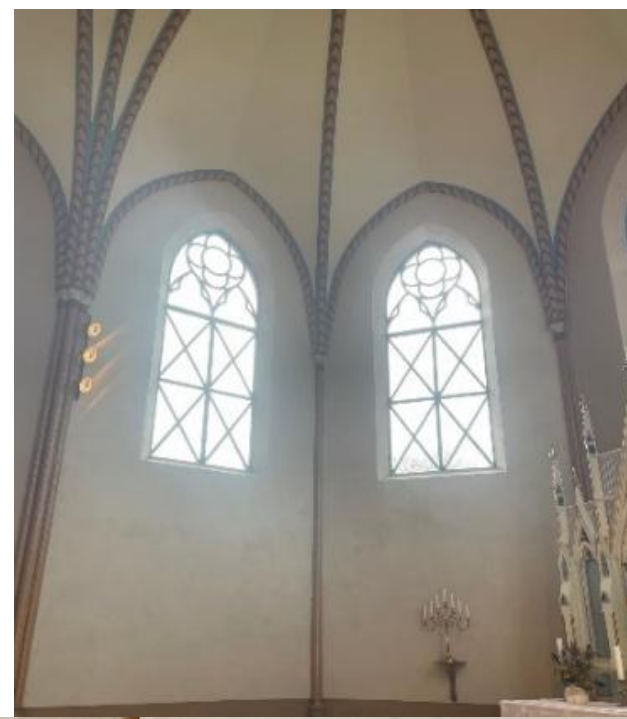
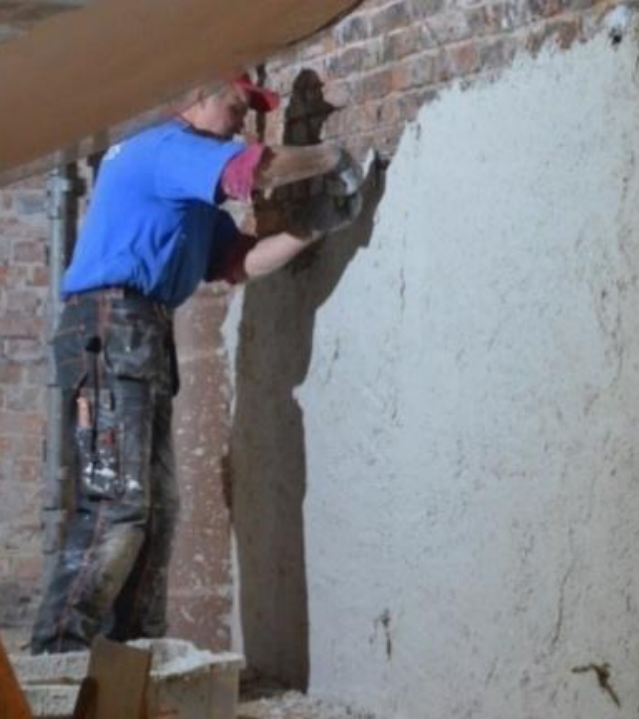
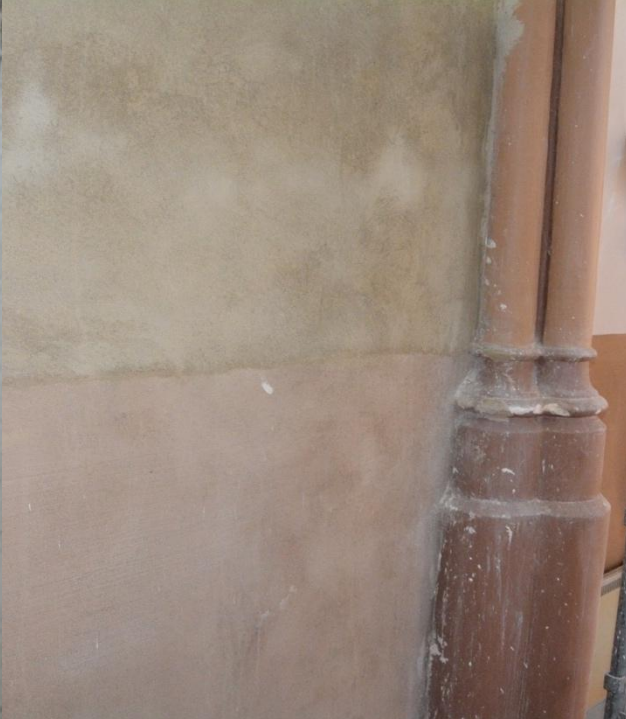
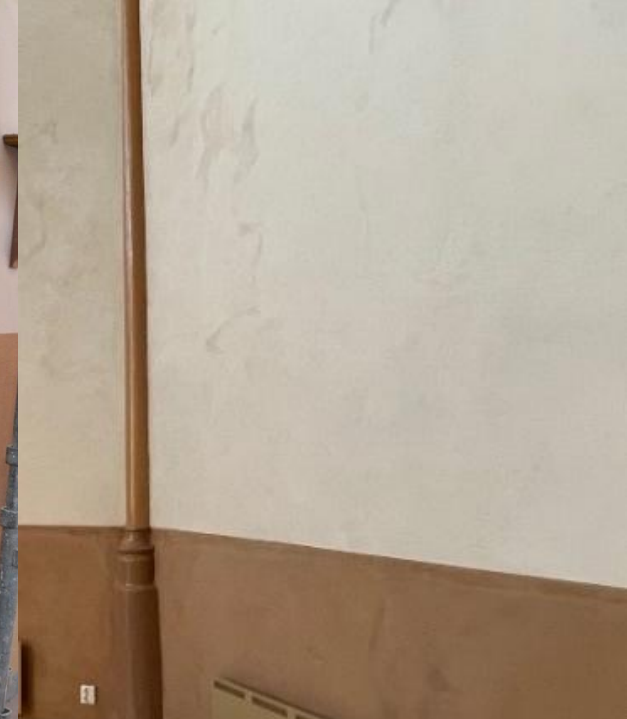
Provytor i Högsäters kyrka

- Ingen synlig saltutfällning på insidan ytputs på hampakalk efter 7 år
- Energiförbrukning minskade med 38-55% när hampakalk applicerades på tegelväggen

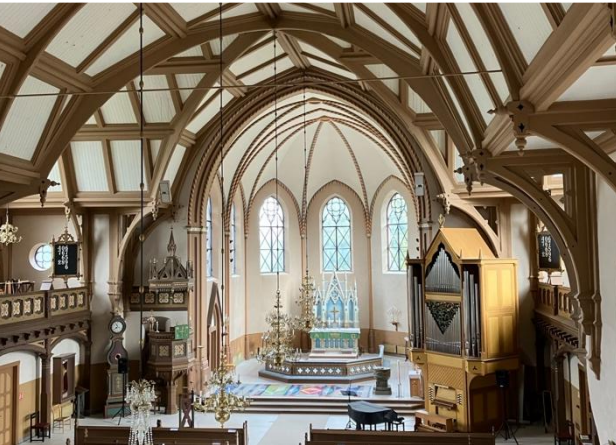
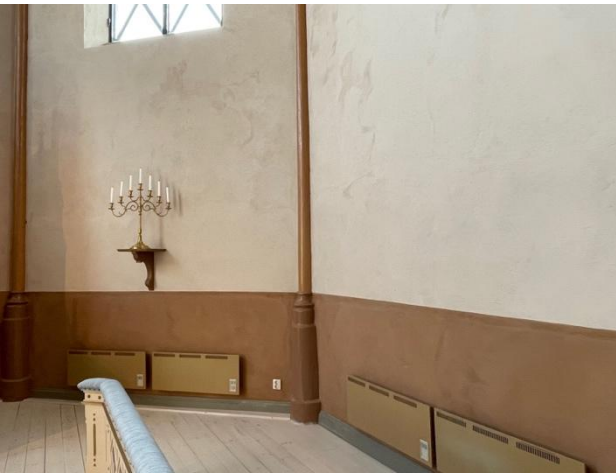
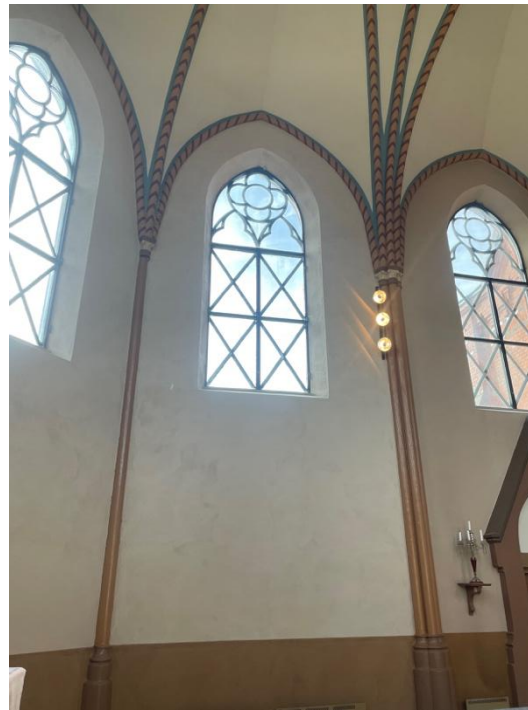
Högsäters kyrka 2022

Hur har det gått?

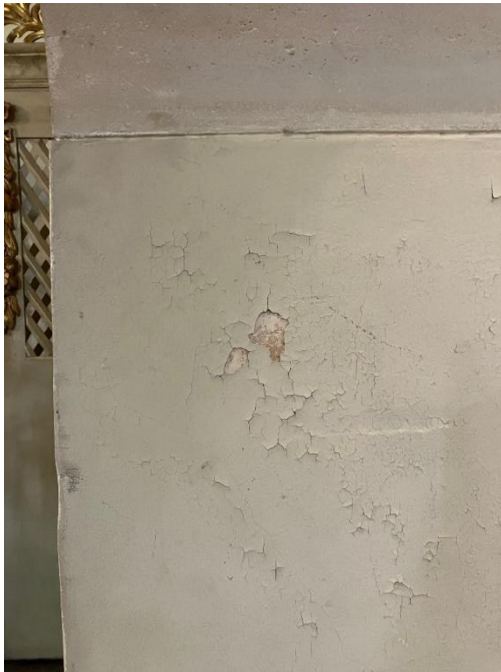
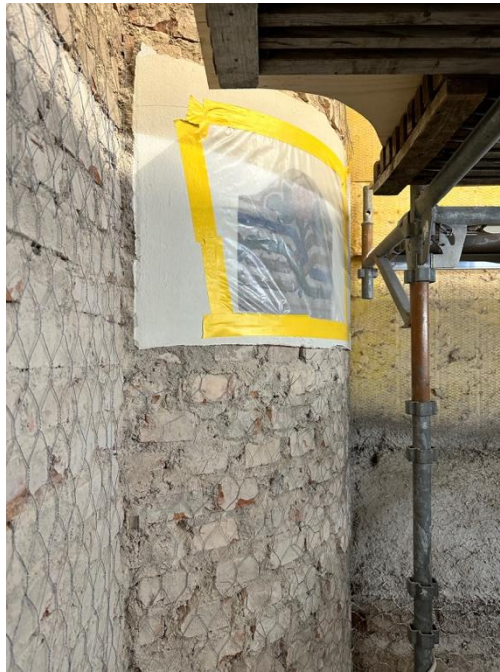
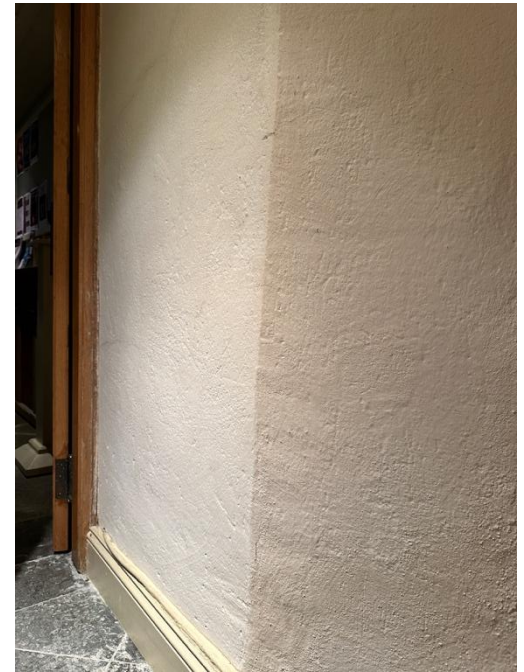
- Lerums kyrka hel omputsning invändigt 2023
