Saltforvitring (saltsprengning)

Per Storemyr

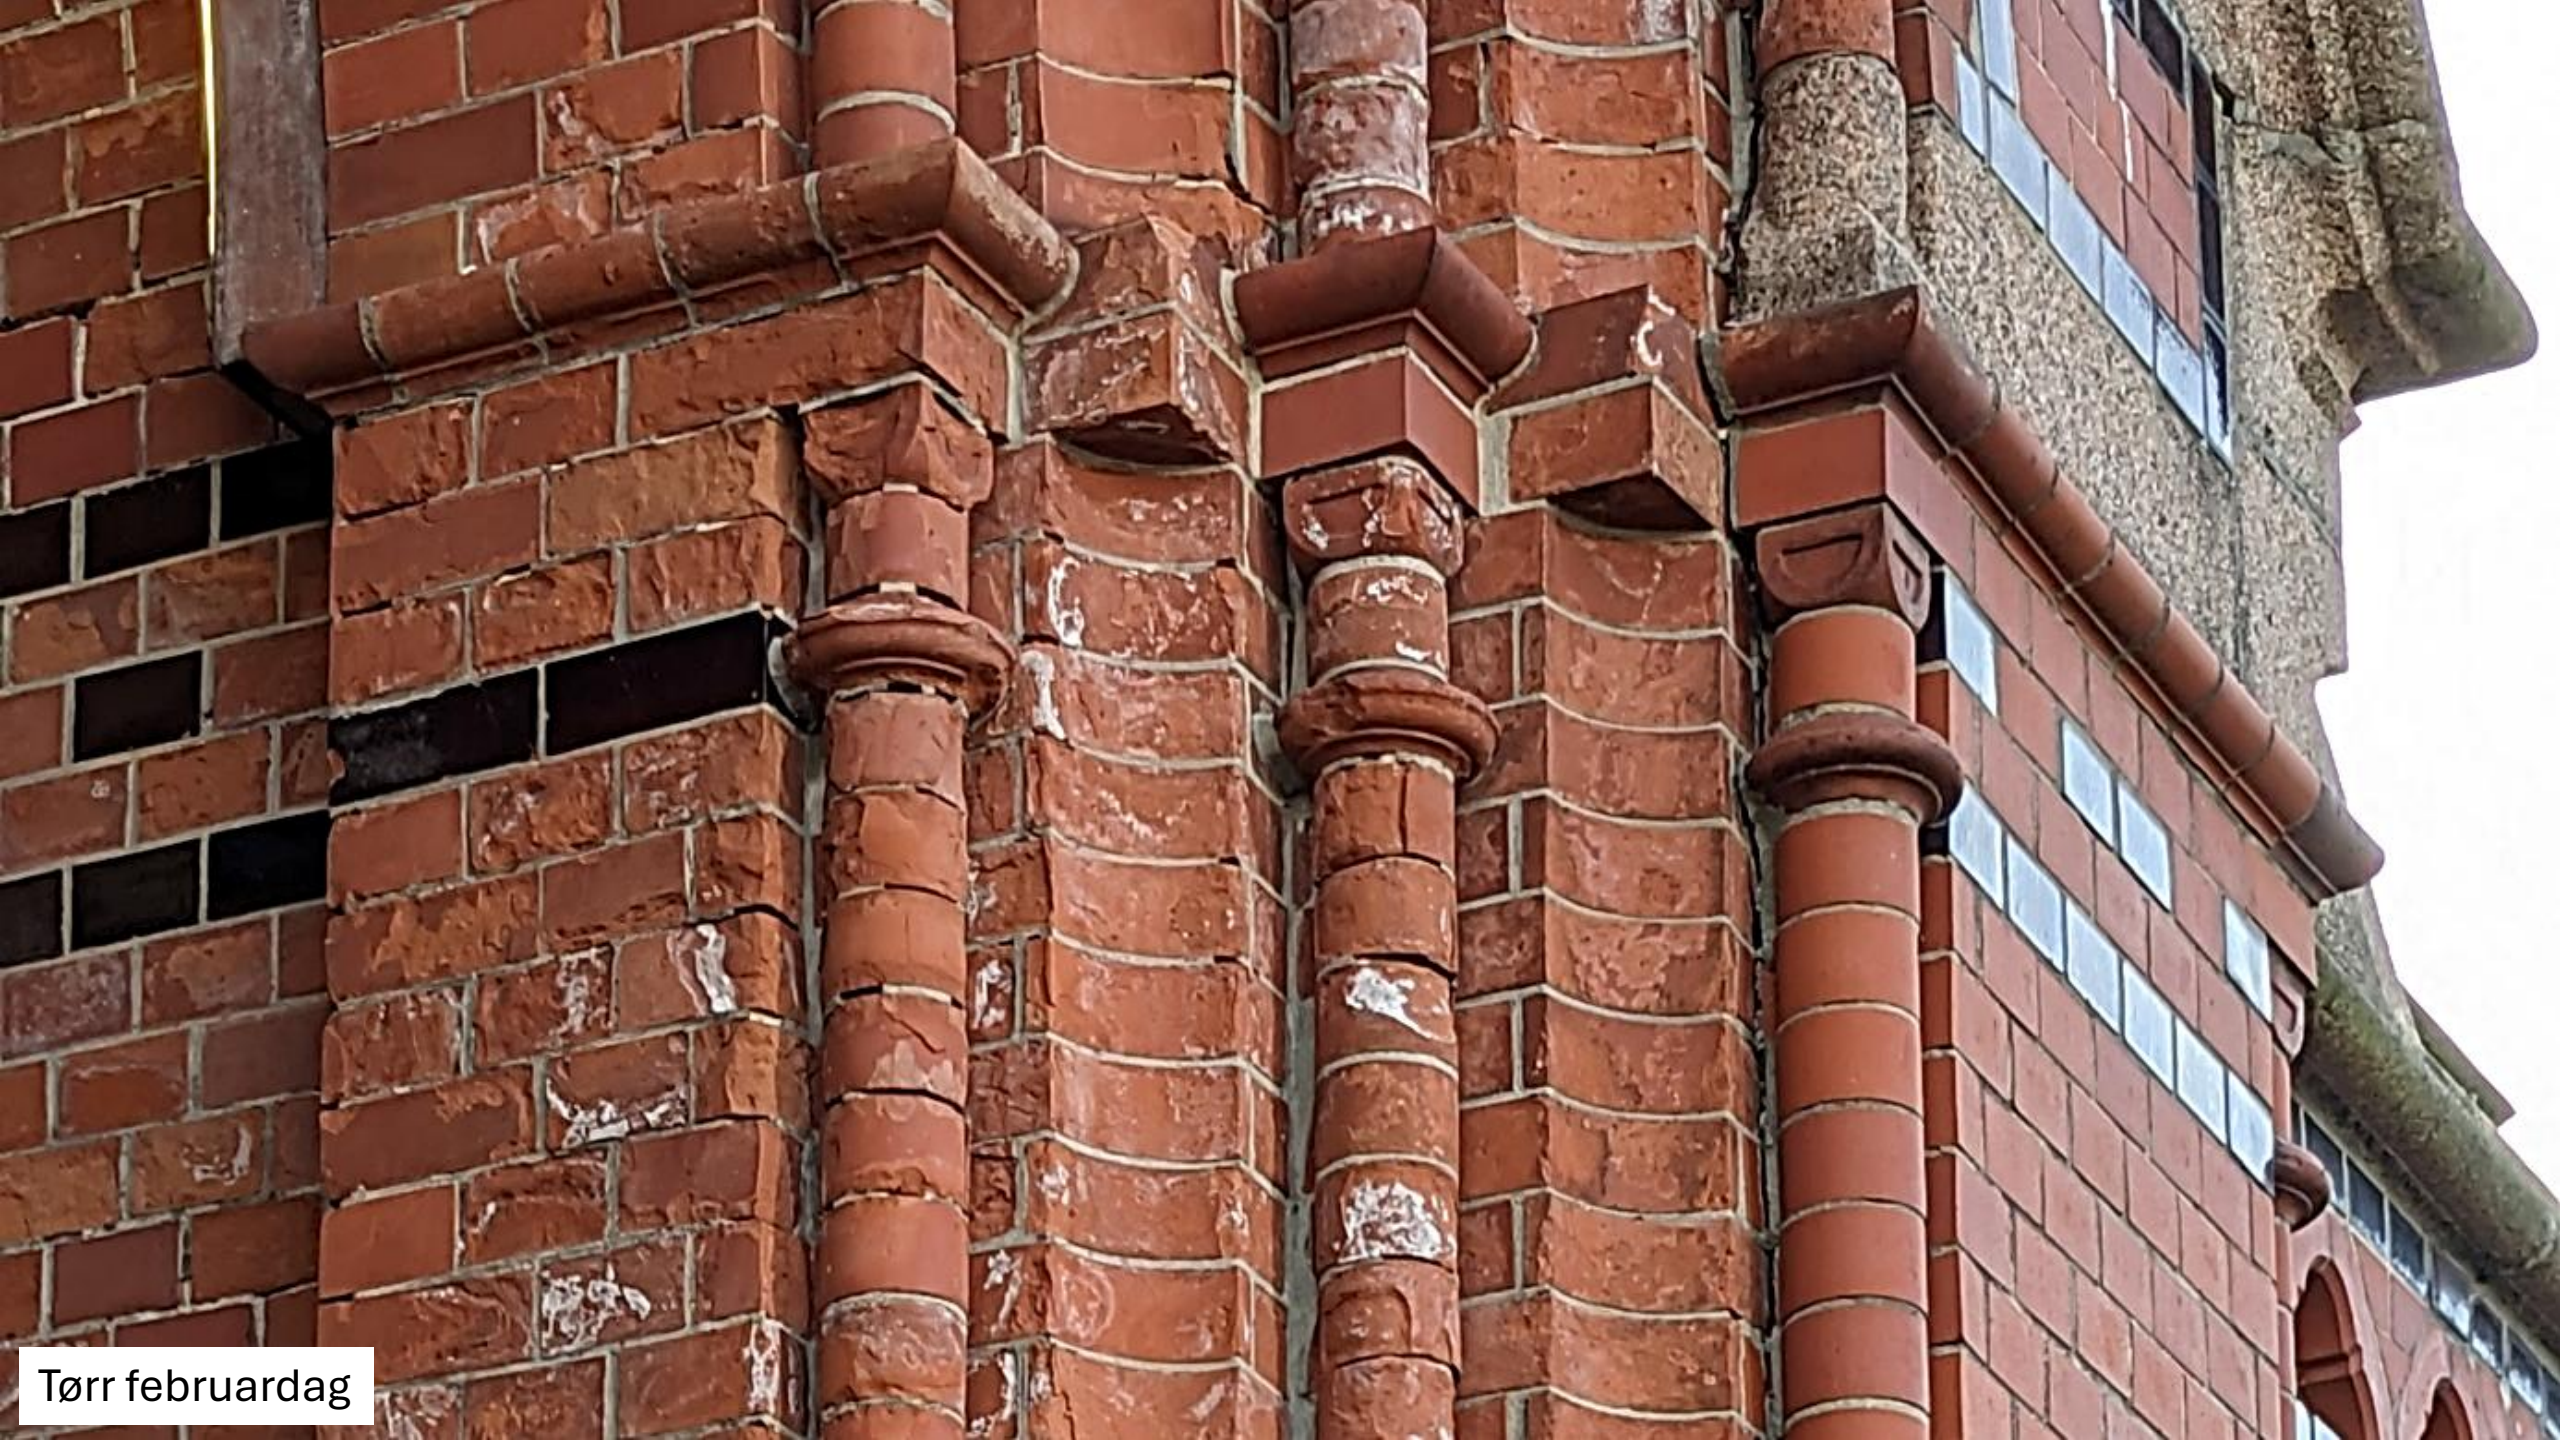
Observert på en fuktig
oktoberdag

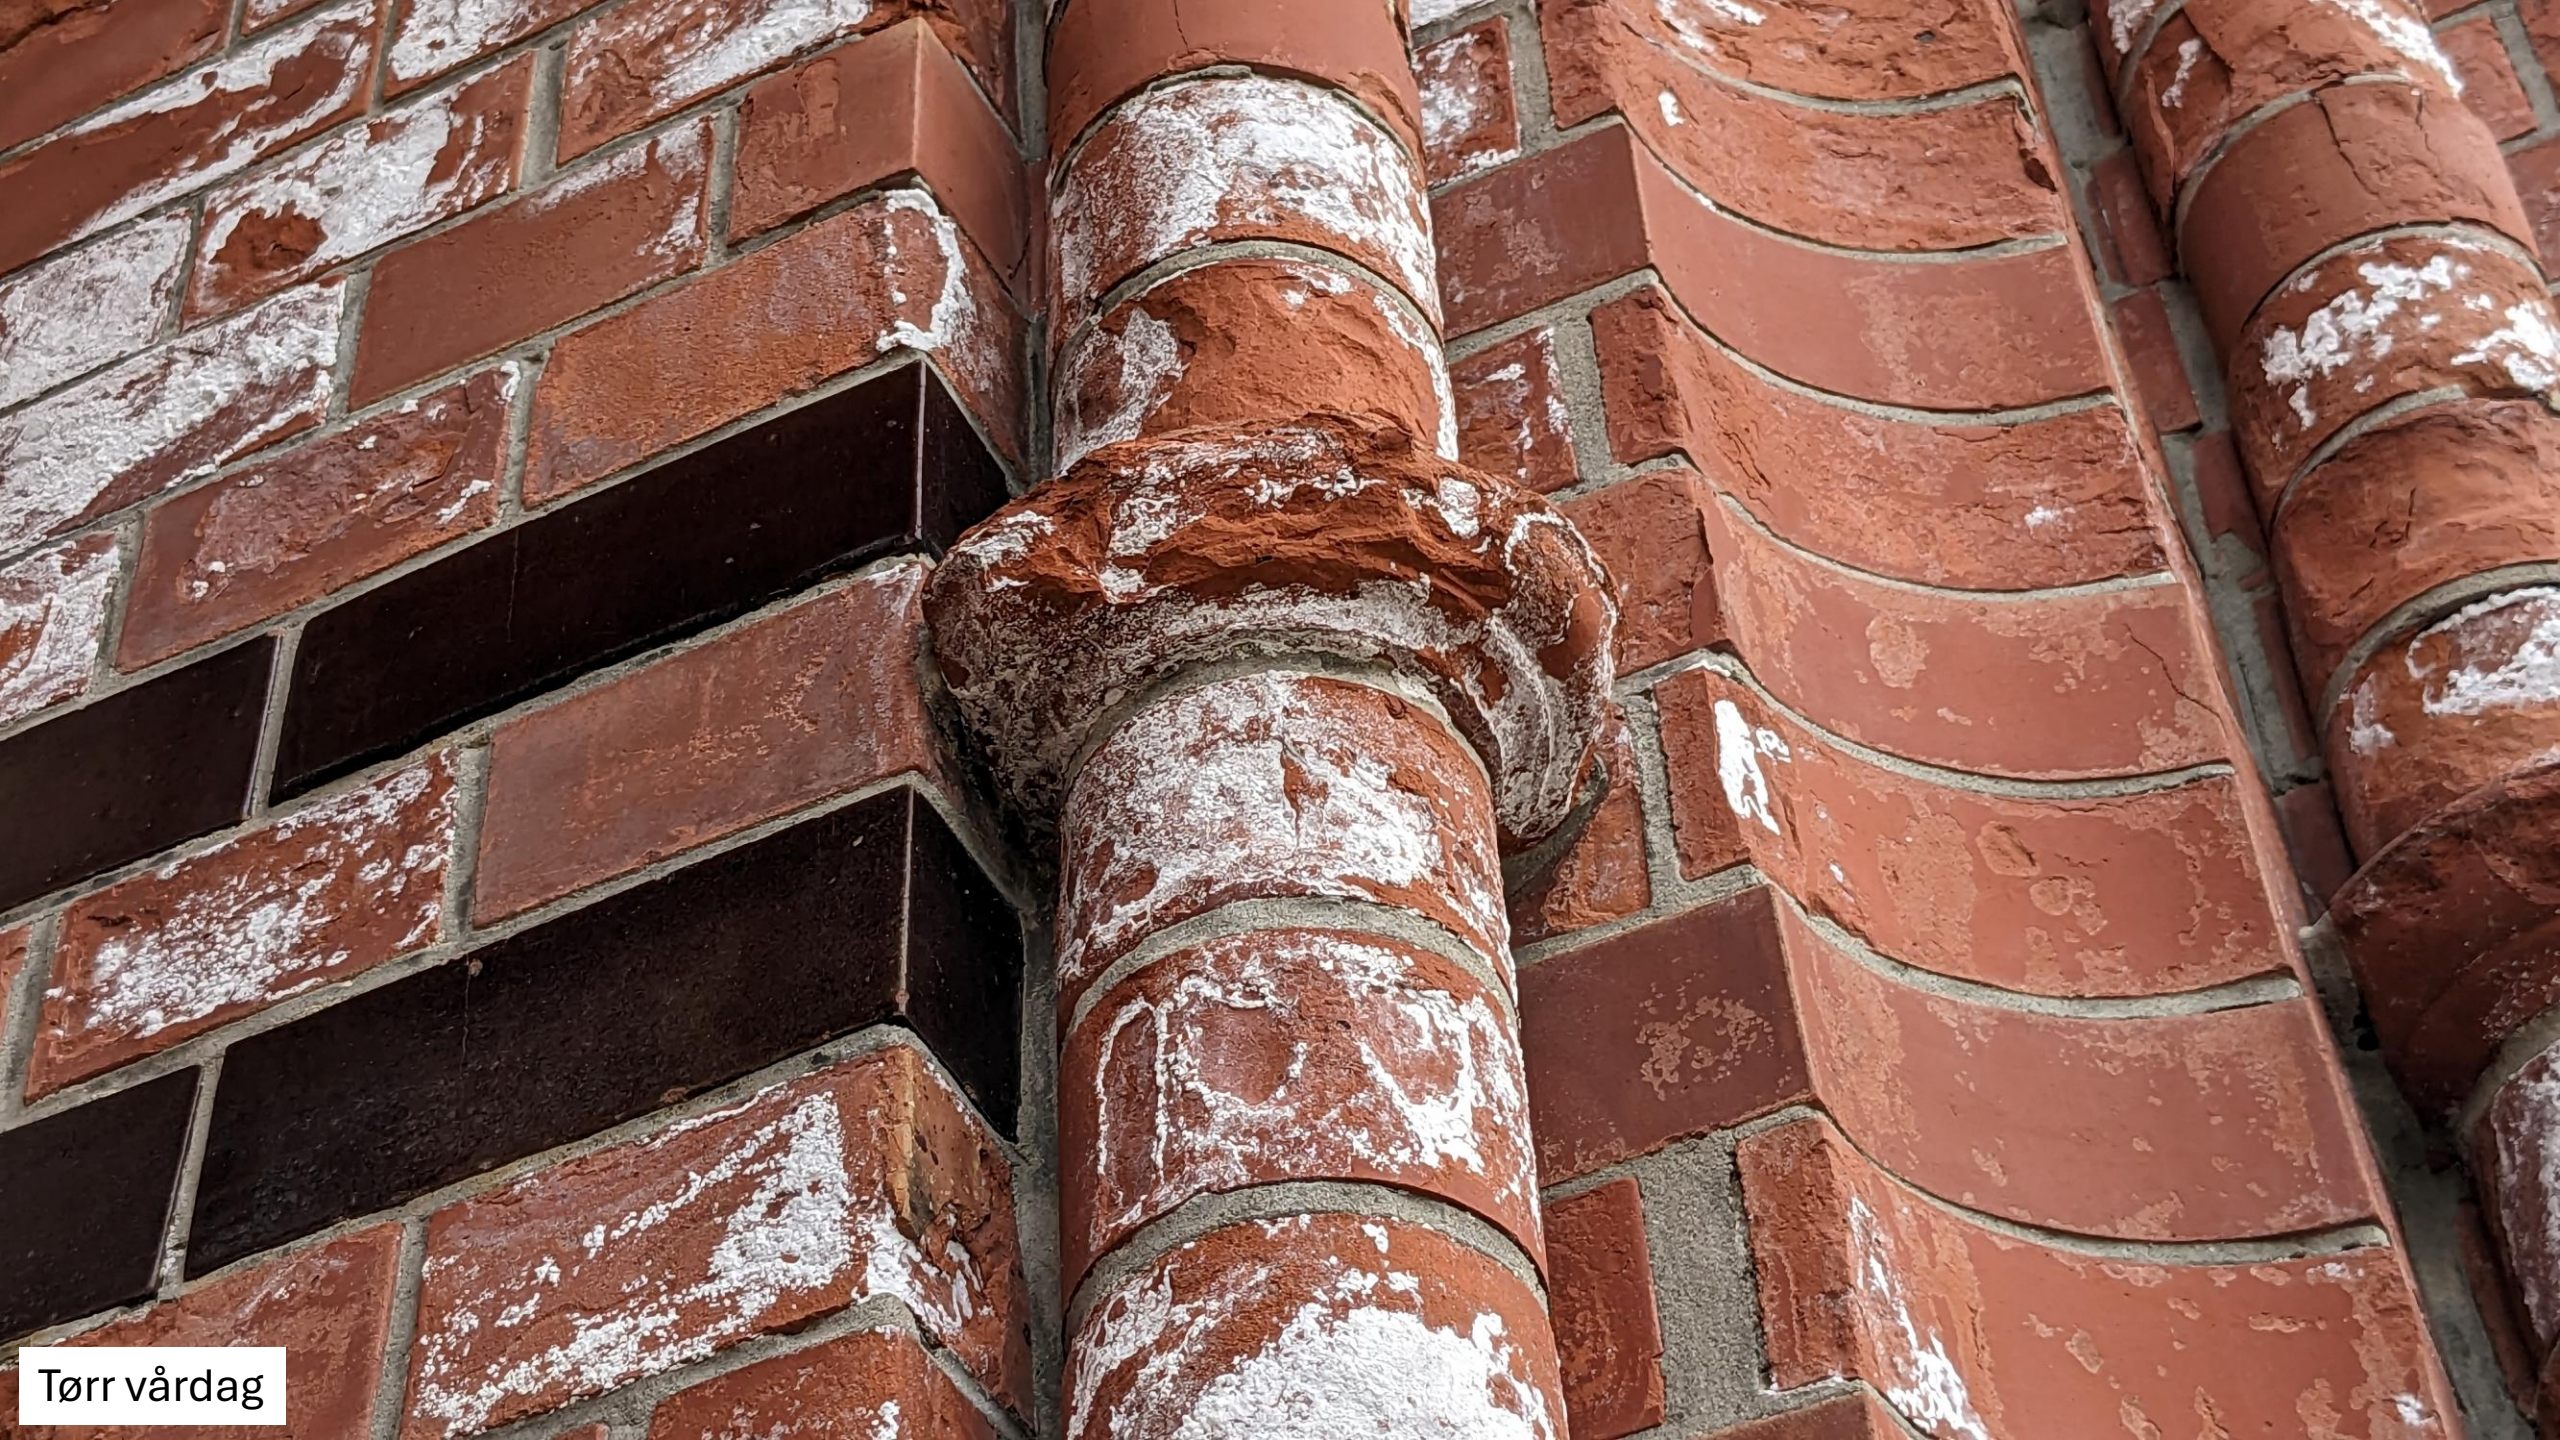
Tørr februar dag

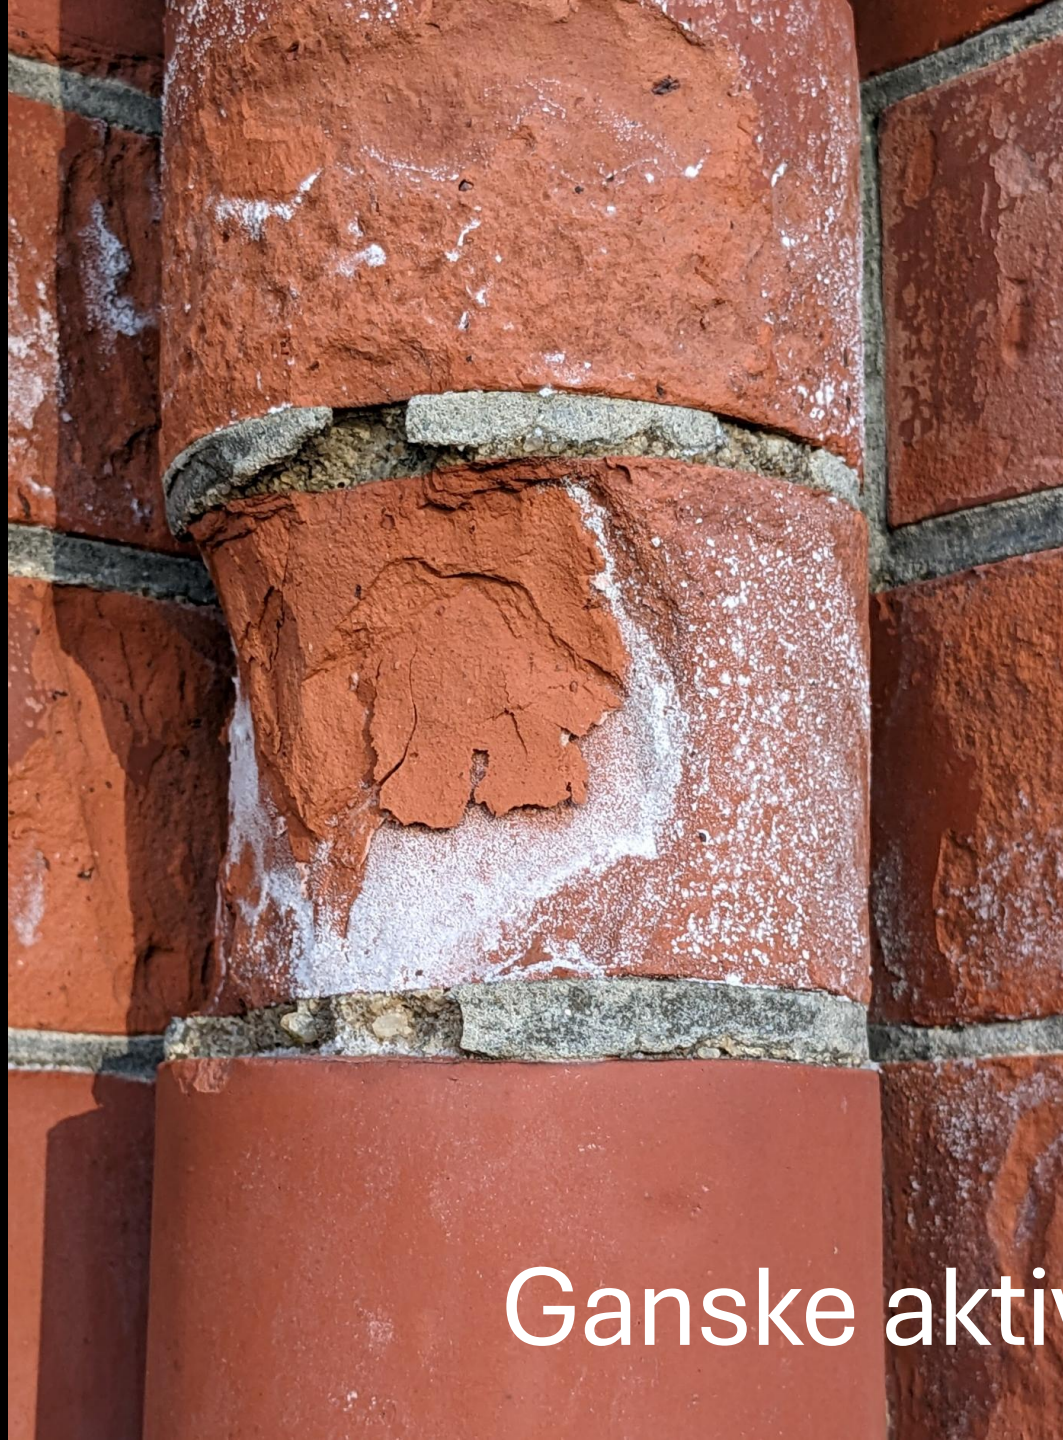
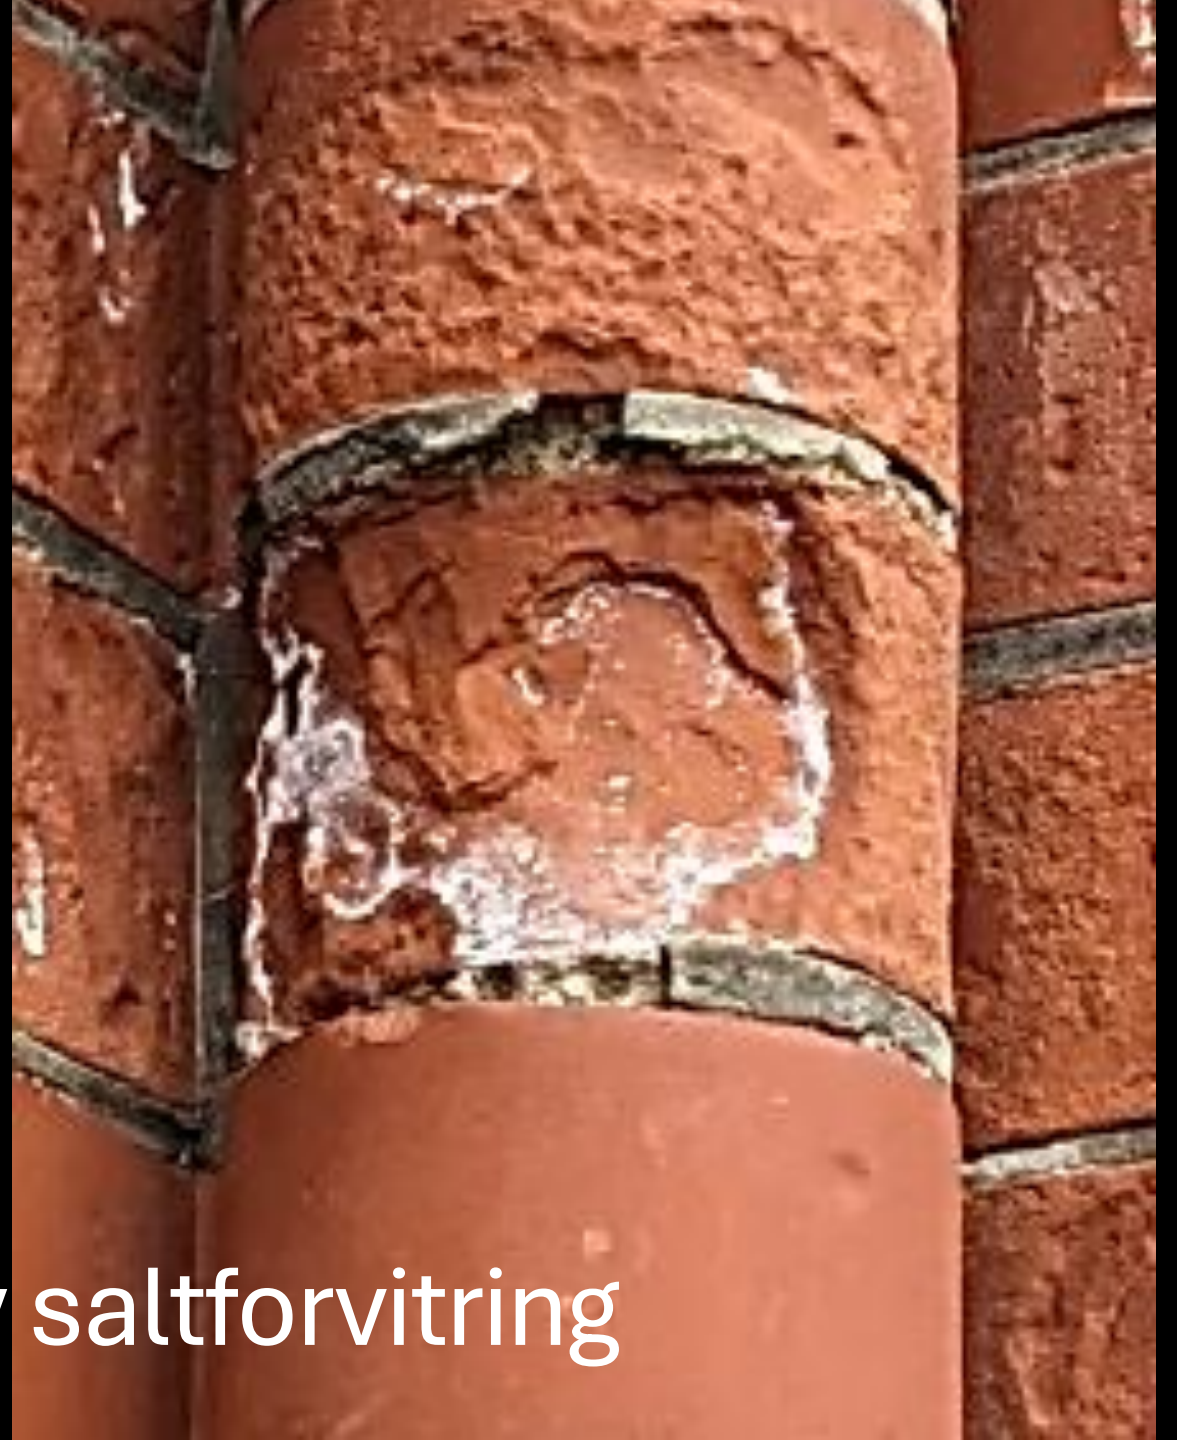
Ganske aktiv saltforvitring

Basisk
pH
ca. 12

Natron/thermonatritt (+mirabilitt/thenarditt)

Analysert med indikatorpapir (pH, sulfat, nitrat, klorid), 10% HCl og polarisasjonsmikroskopi

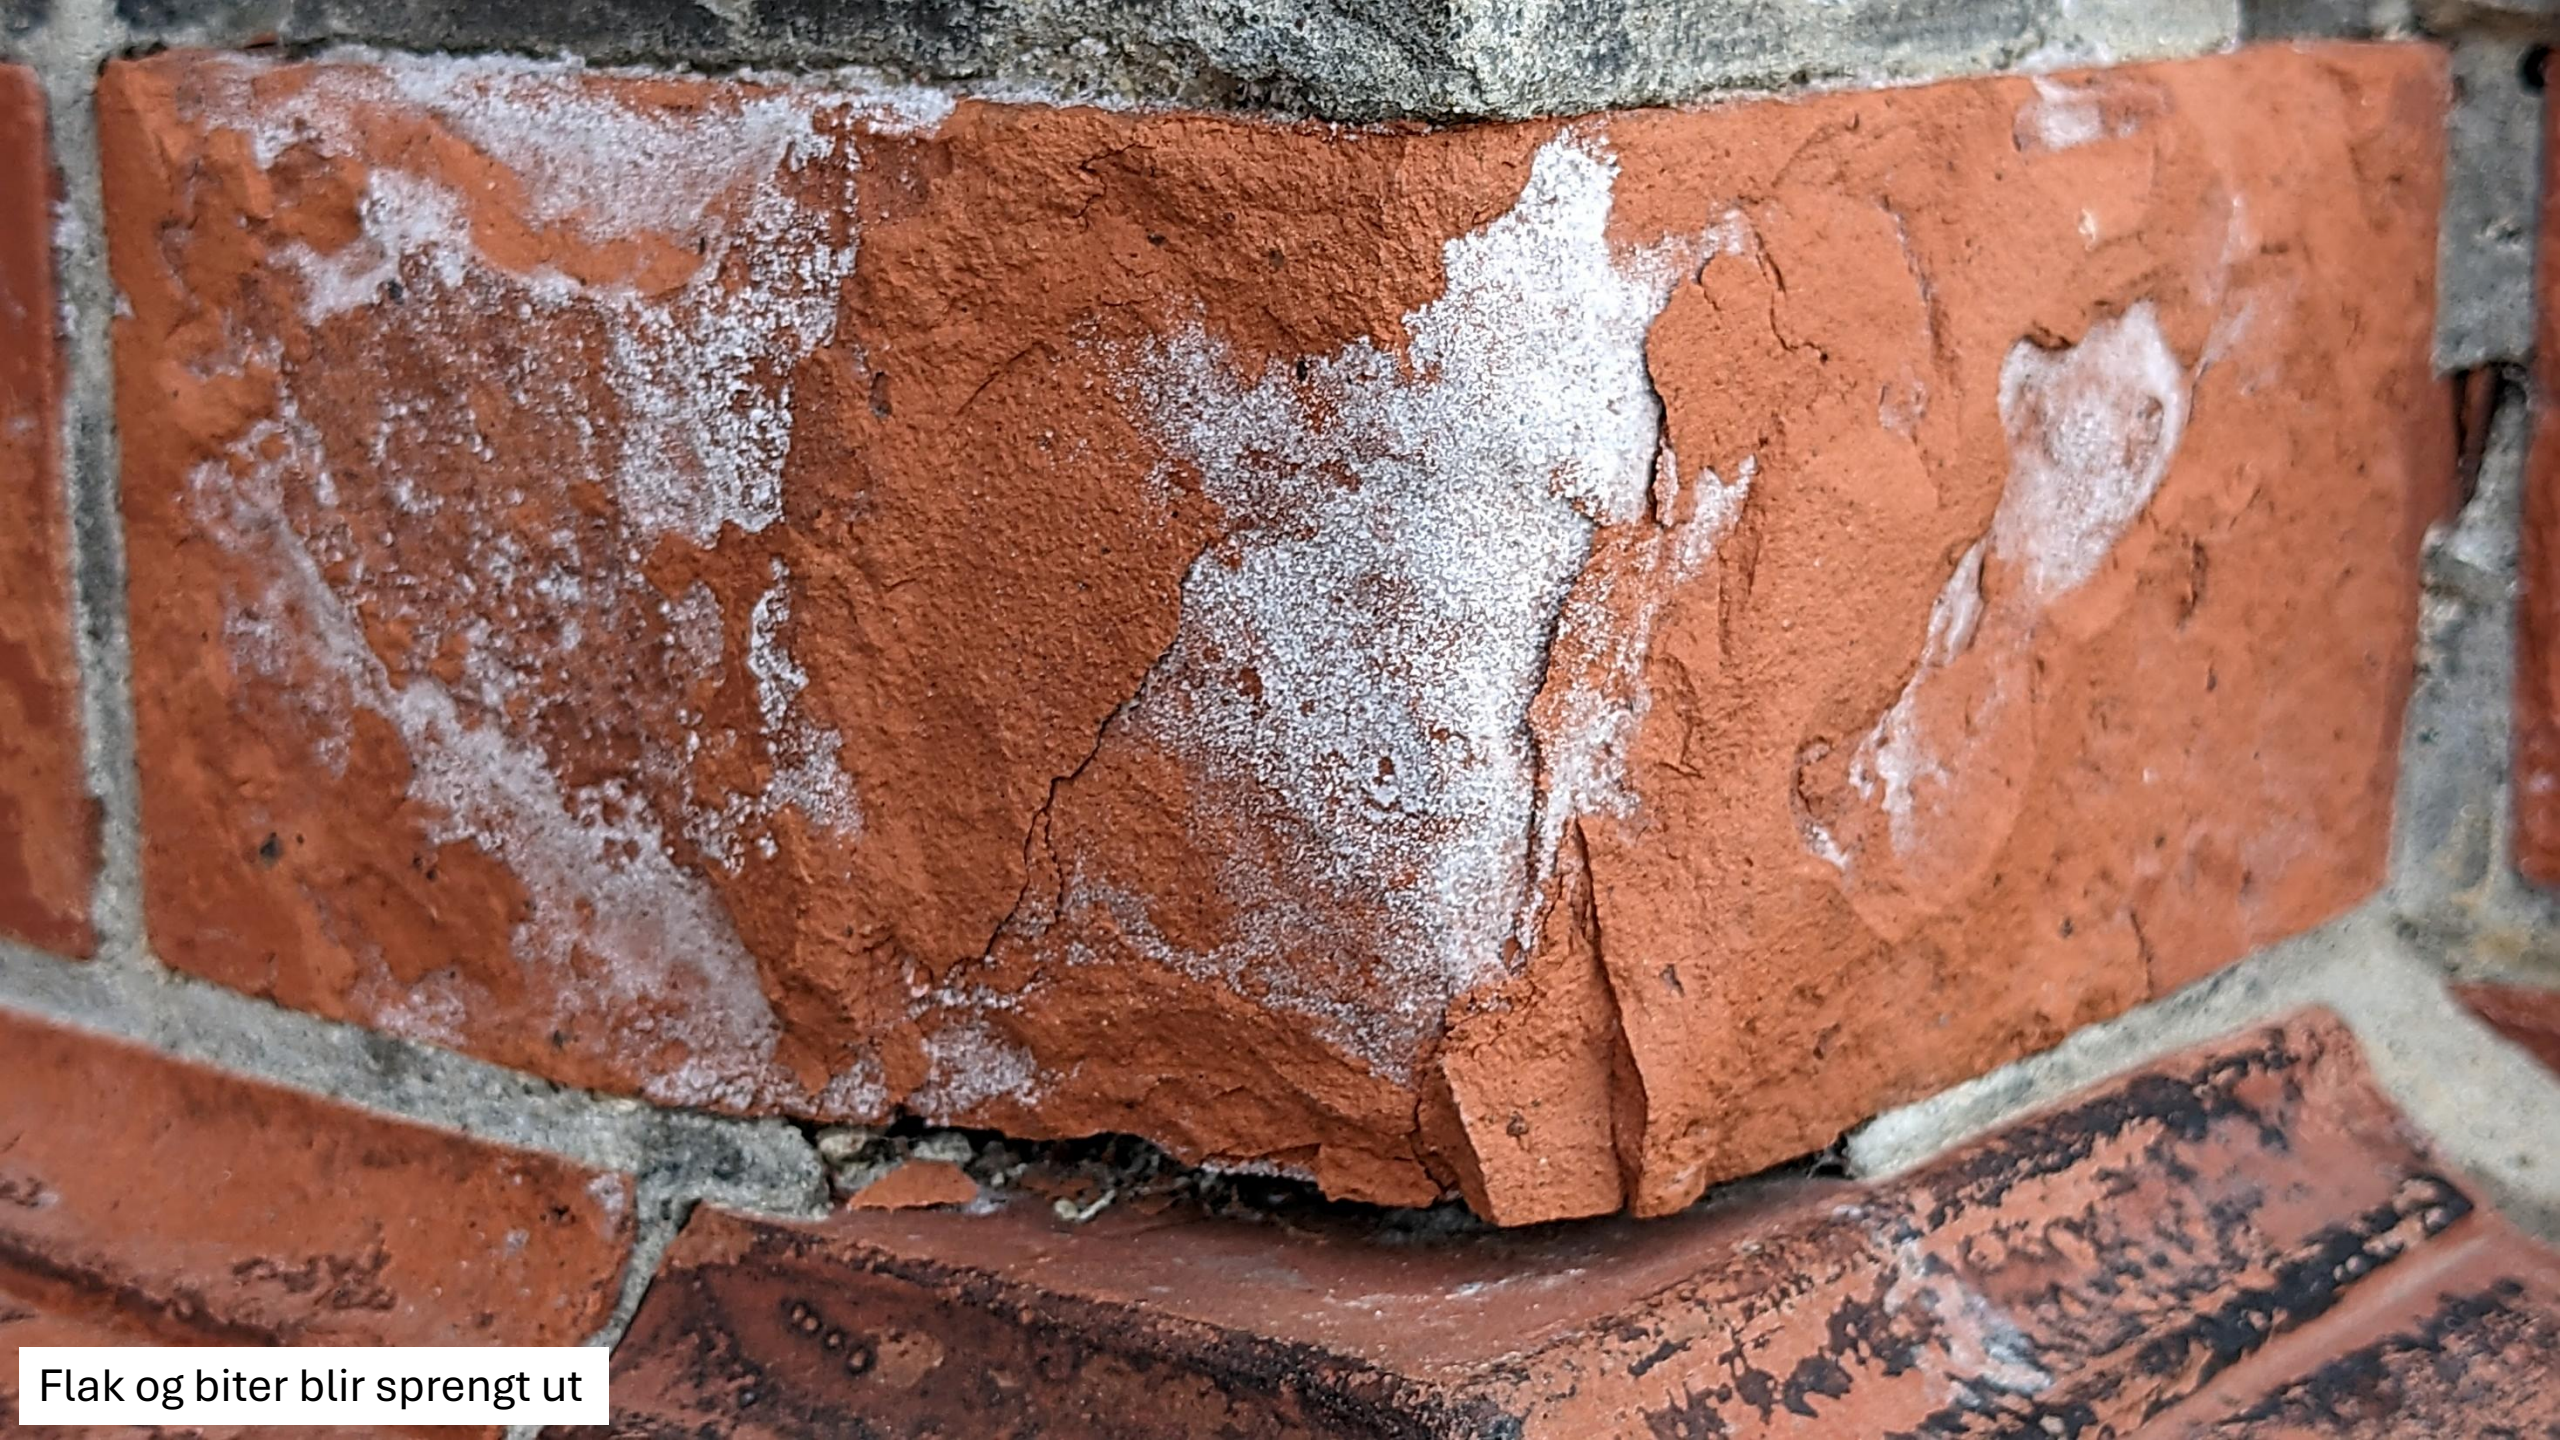
Ingen
ytre kilde

Flak og biter blir sprenget ut

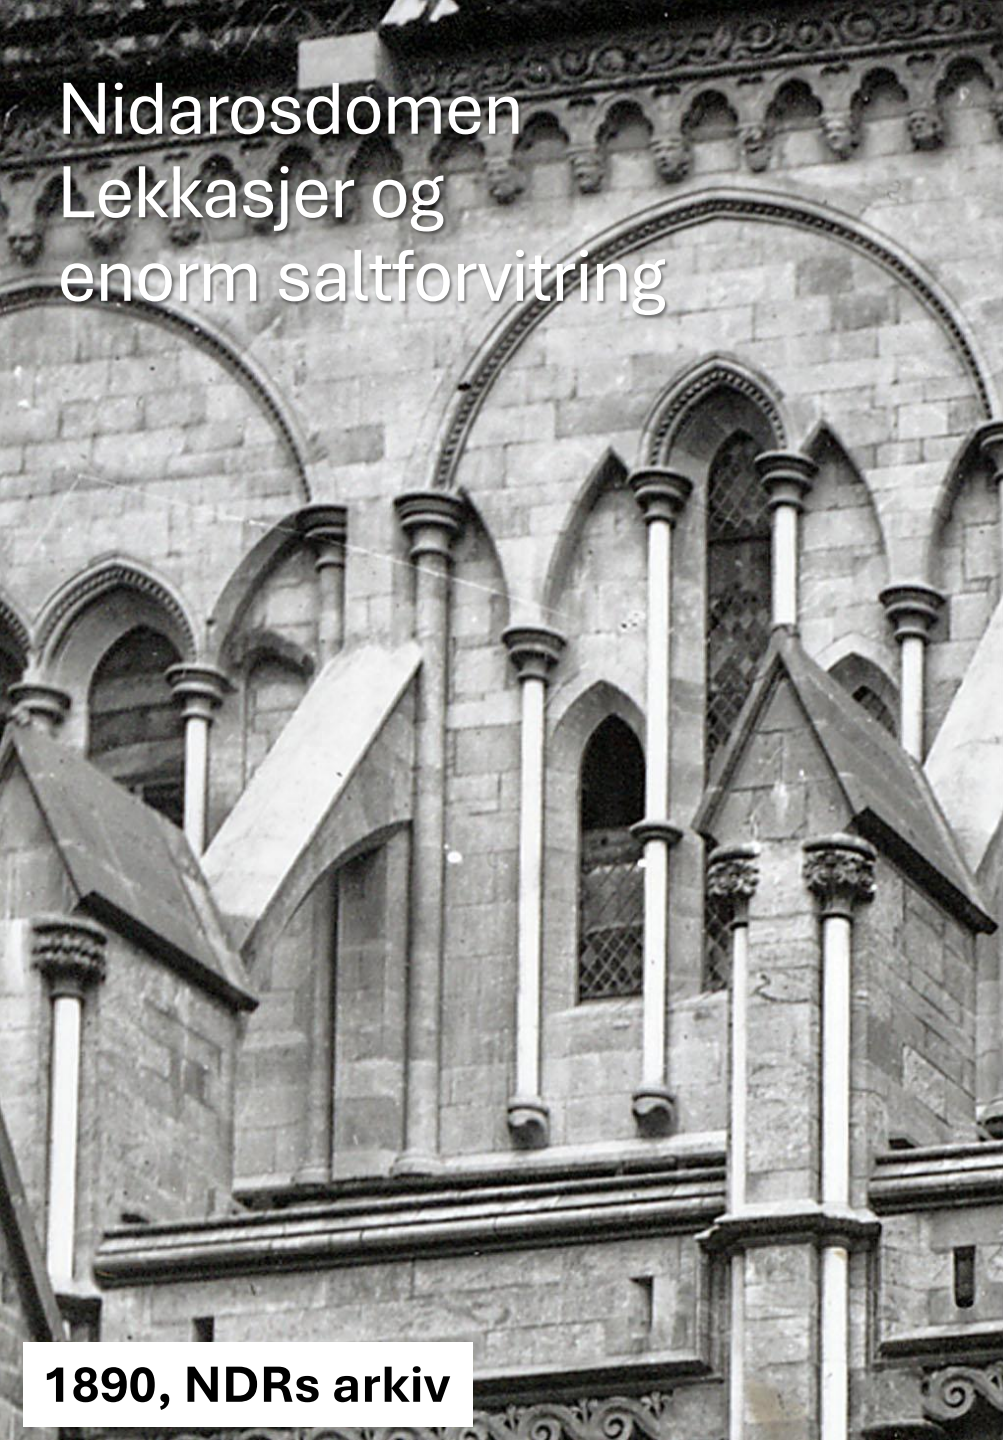
1890, NDRs arkiv

Lekkasjer og enorm saltforvitring

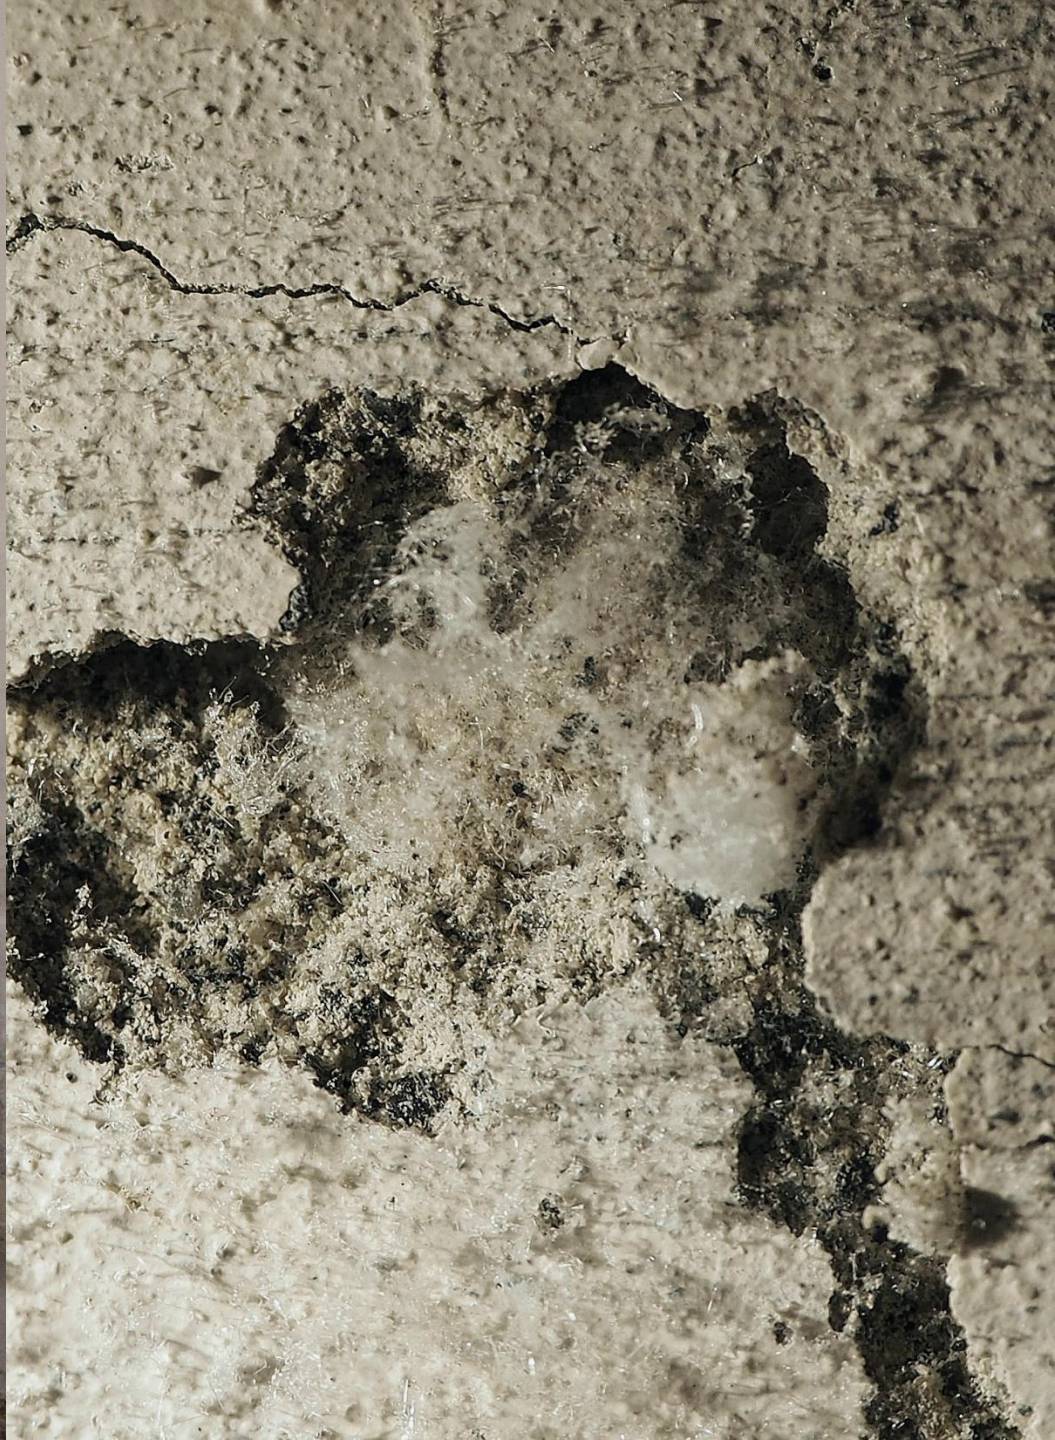
Lepramuseet
St. Jørgen hospital
Oppstigende fukt
