Bevaring av historiske kirker

fukt og energi med bruk av sensorik

Sensorer i vegger - hva lærer vi av måleresultatene?

TEK
: ZENCE

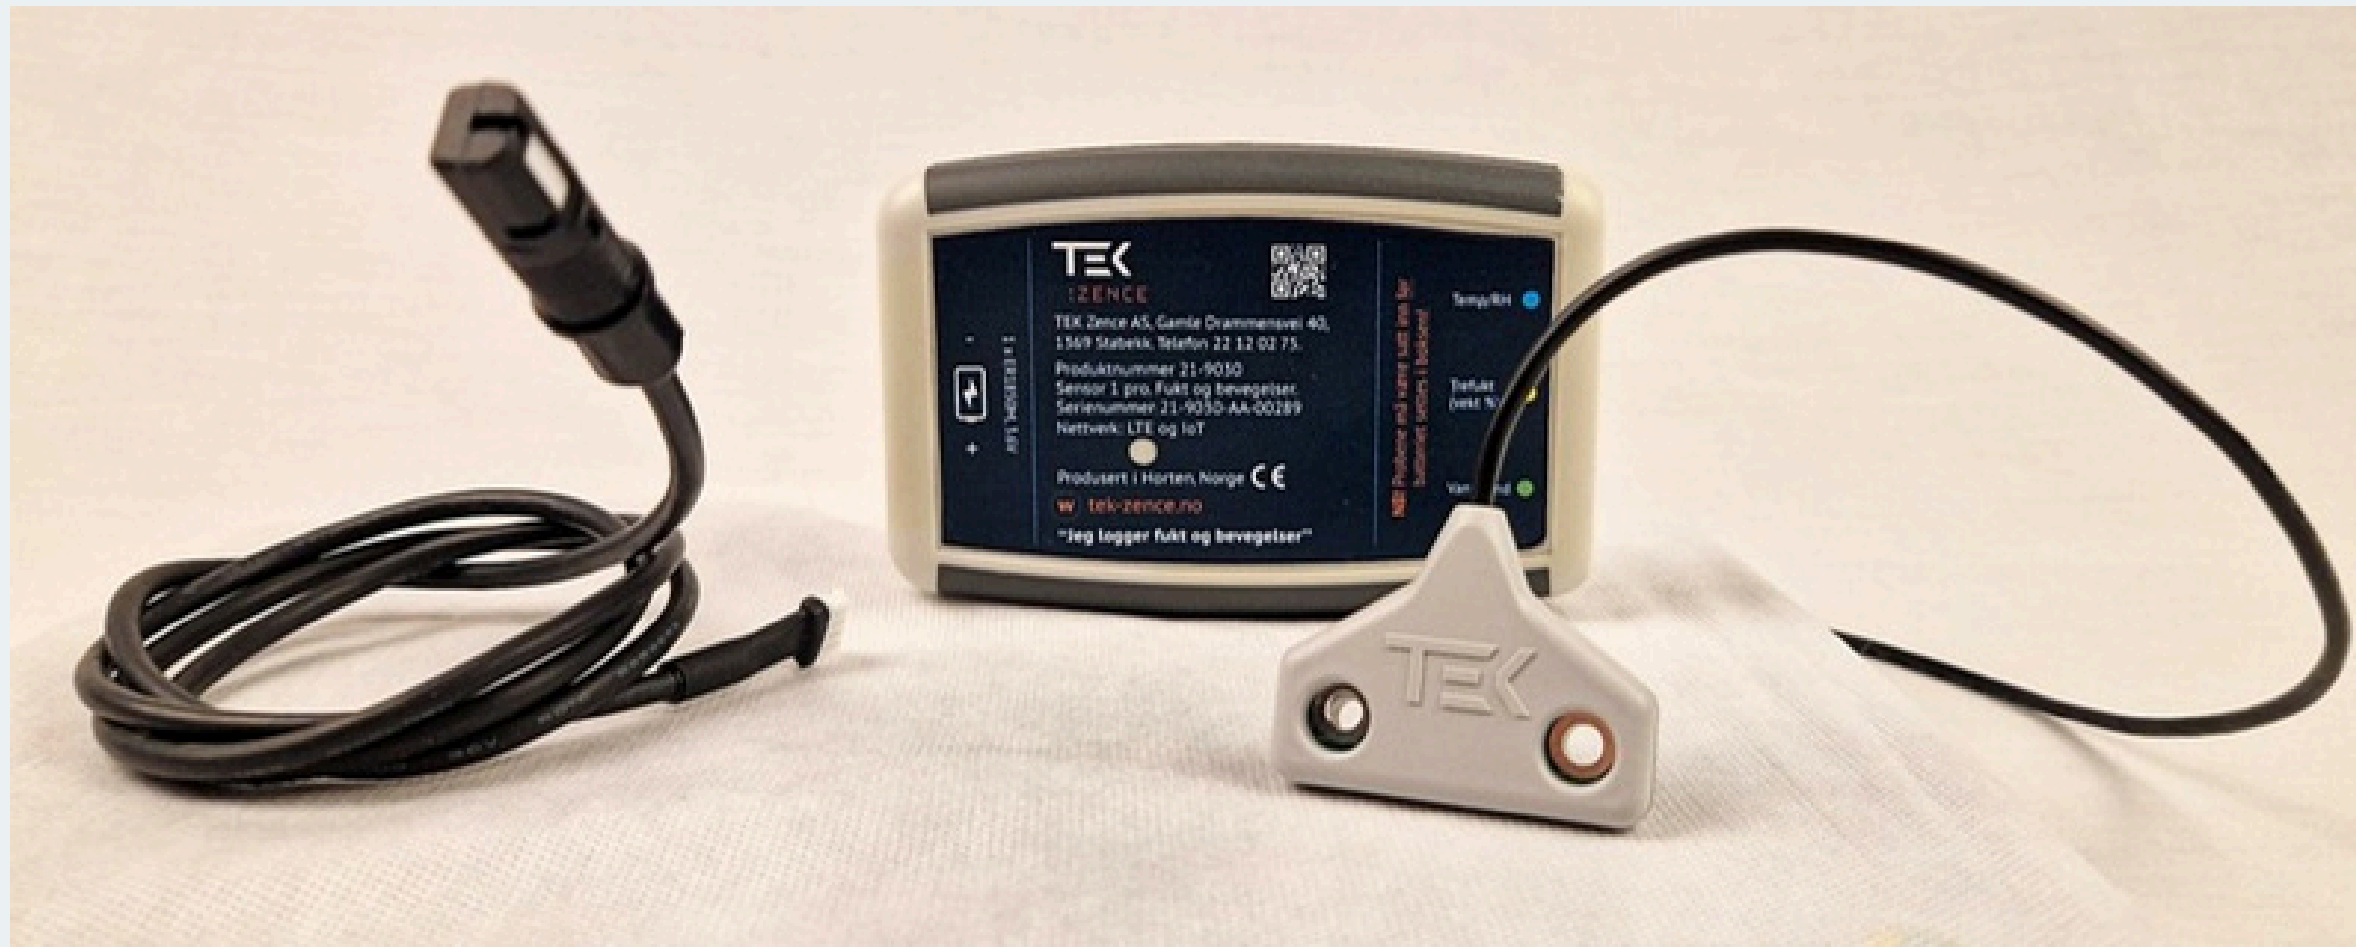
Enkel installasjon – 1 2 3

ingen gateway, batteridrevet og automatisk logging hver time, direkte tilgjengelig der du er

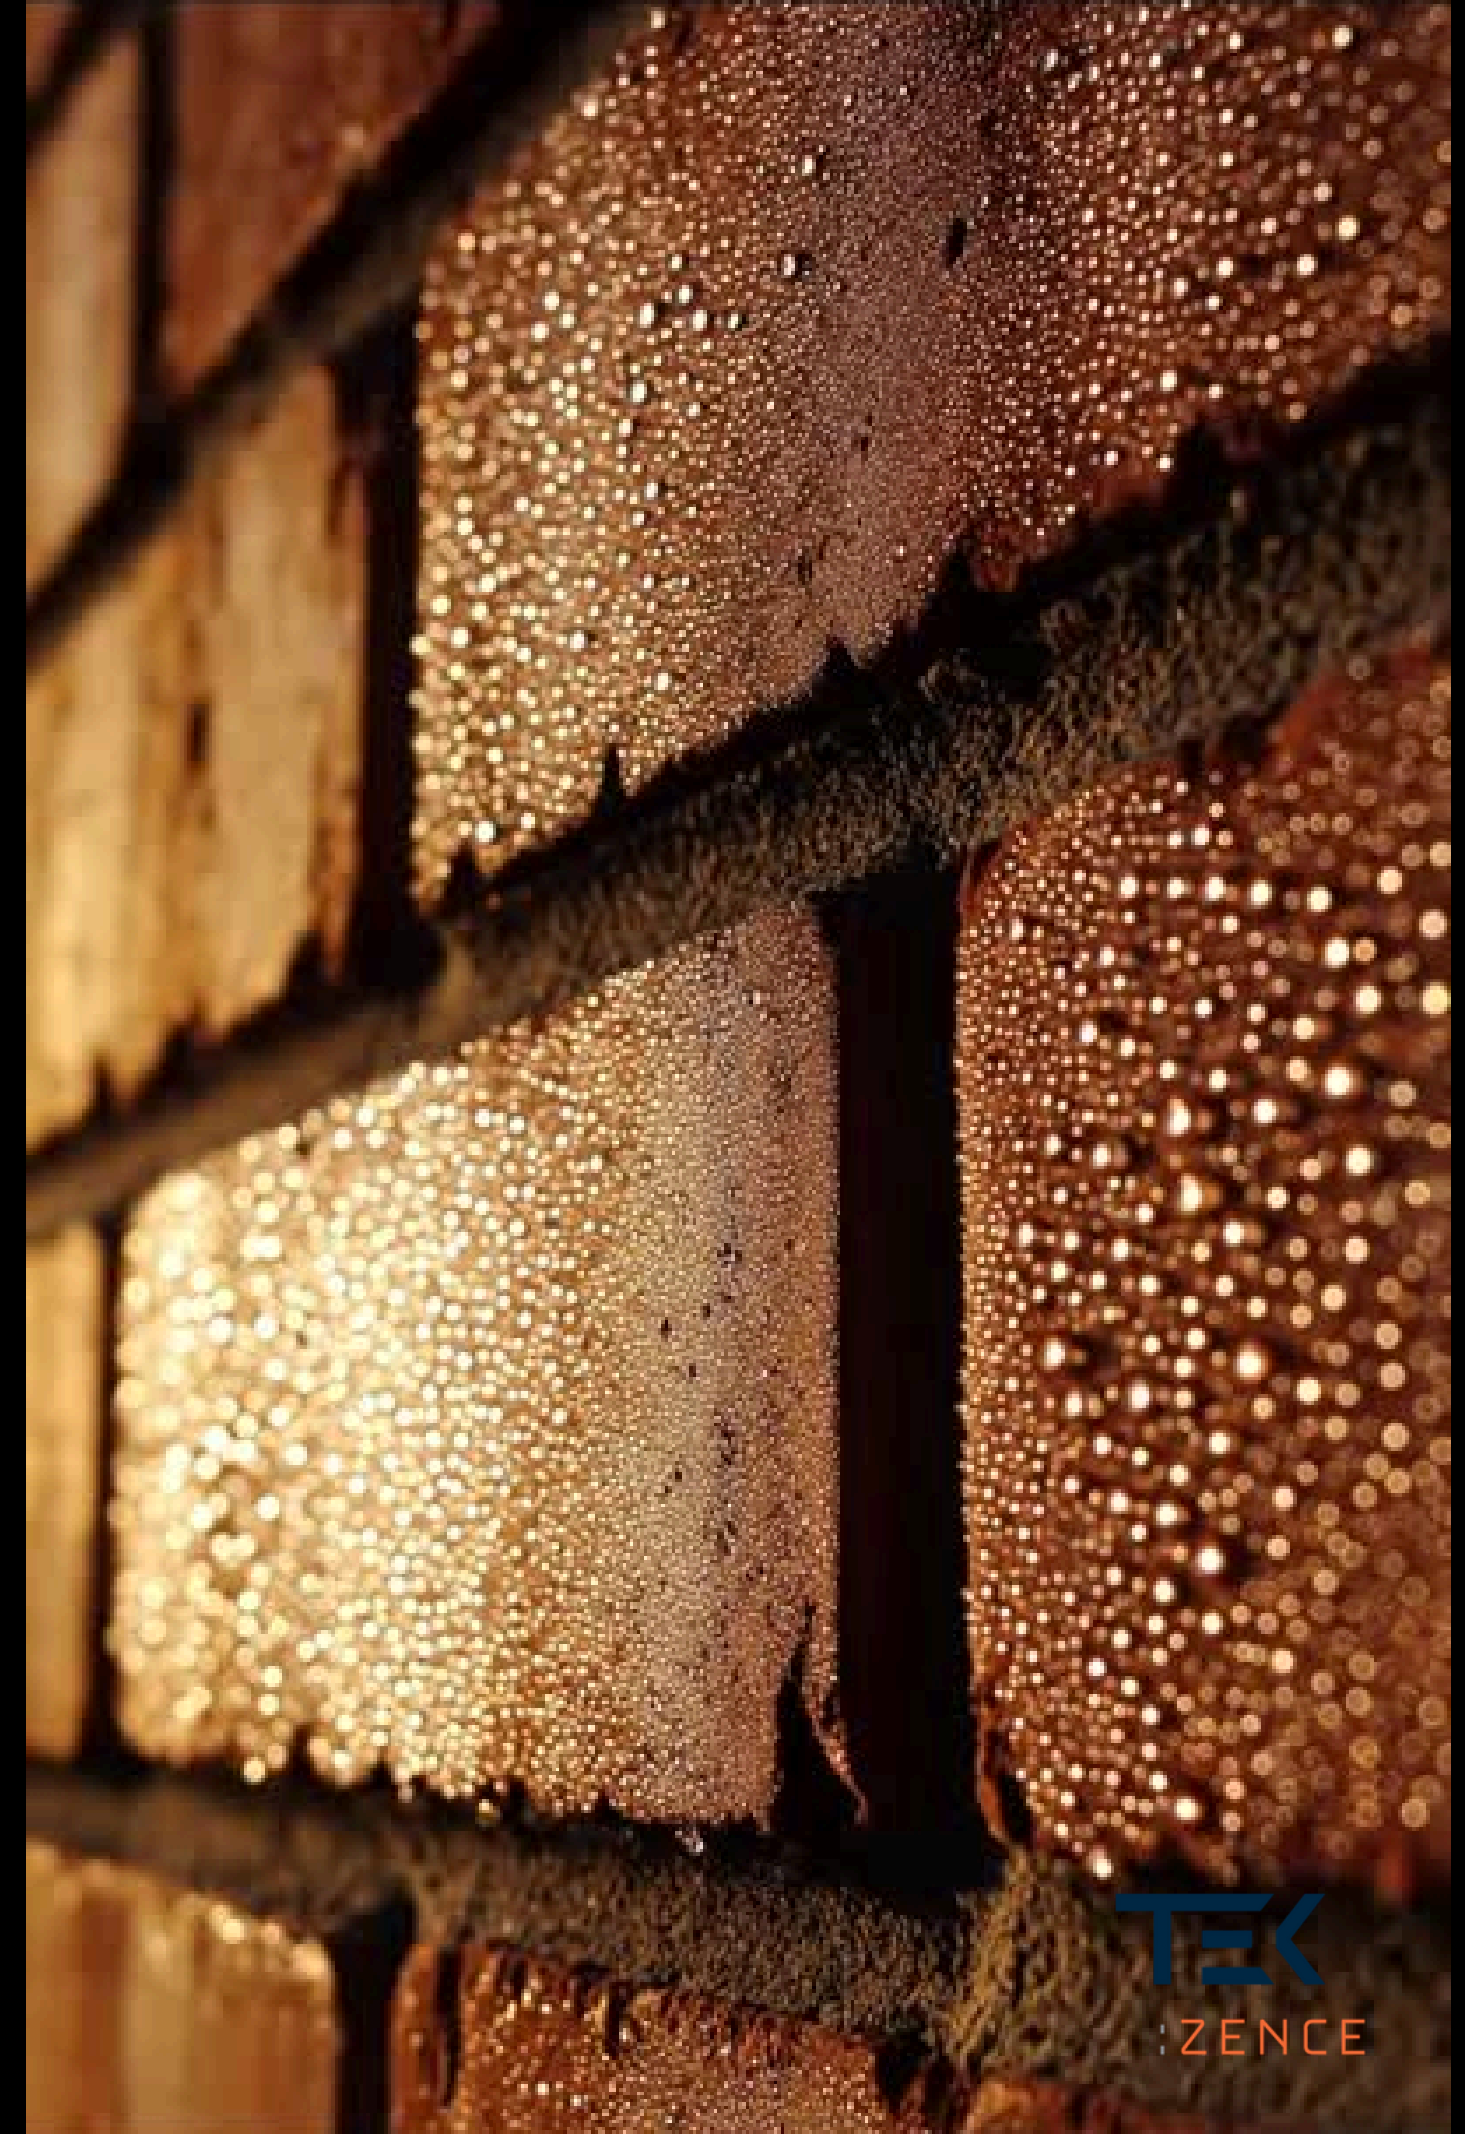
Når veggen begynner å "svette"

Varm luft holder på fukt
Når lufta blir kald, slipper den fukten

Dette kalles duggpunkt

- Inne: 19 °C og 60 % relativfukt
- Tegelvegg: 8 °C

Da klarer ikke lufta å holde på fukten lenger

→ Det blir vann

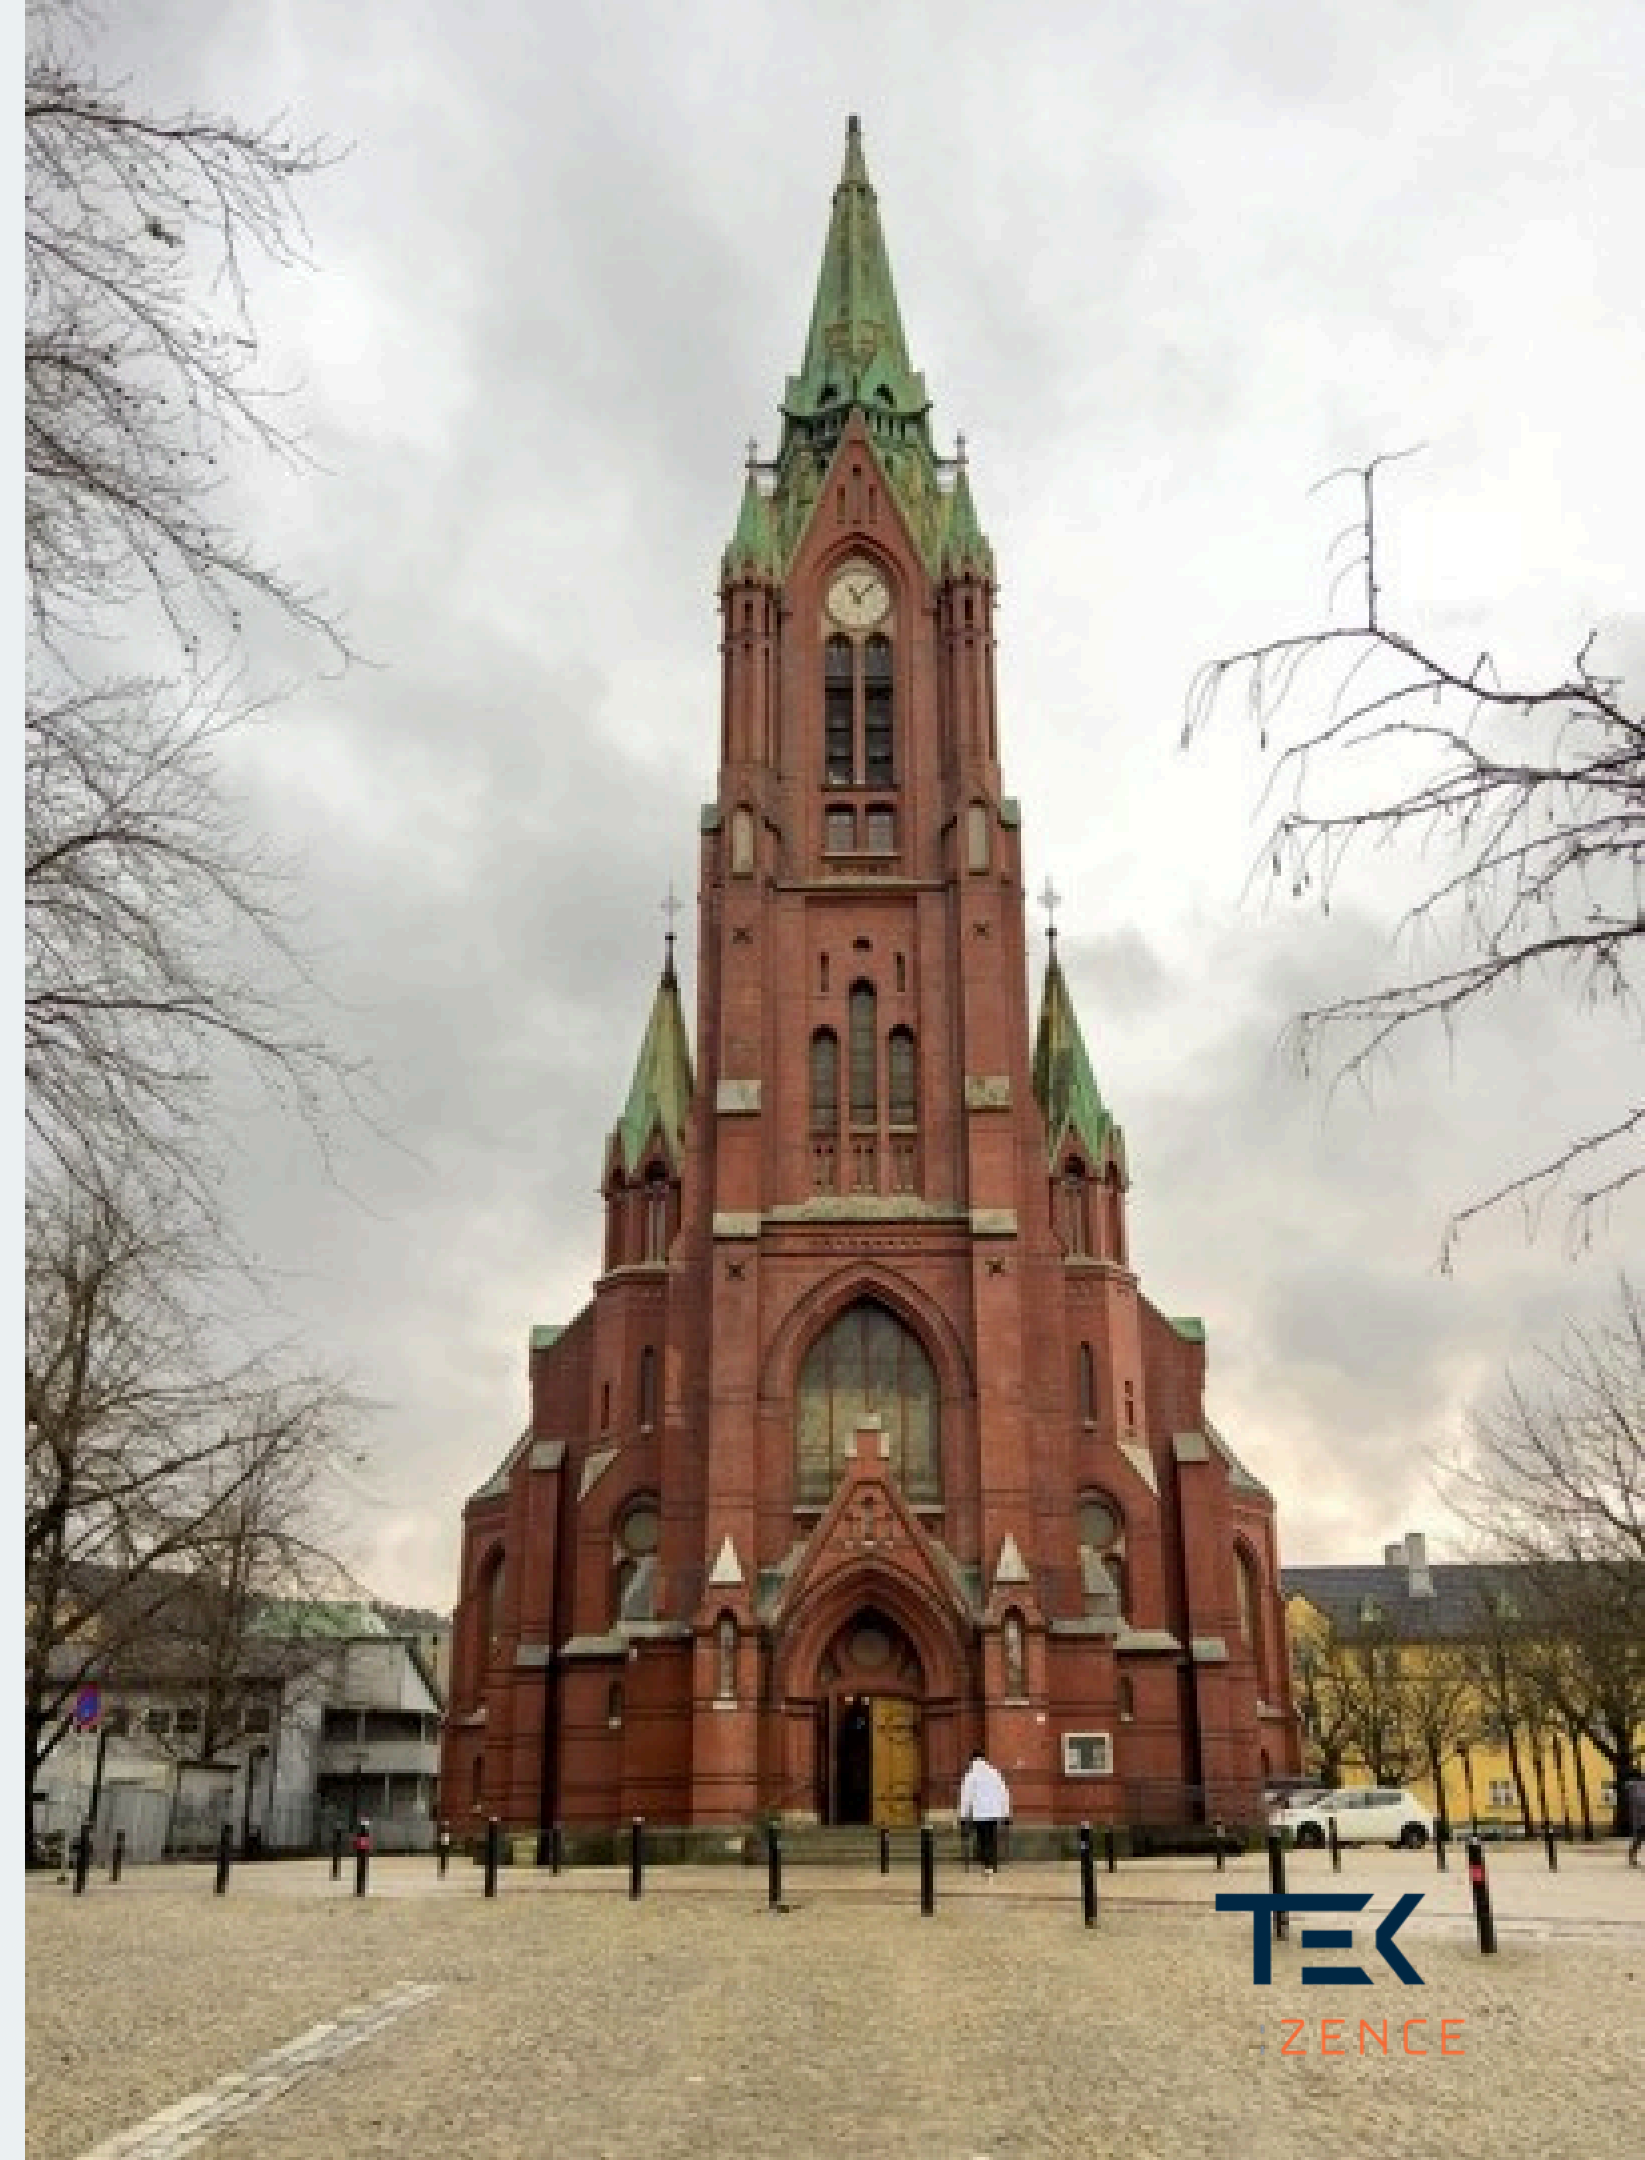
Temperaturfellen når luften blir varm, muren forblir kald

Luft varmes raskt opp på få timer.

Tunge murvegger bruker dager på å endre temperatur

Resultat: Varm luft treffer iskalde overflater.

Dette skaper et kritisk vindu for fukt og store skader

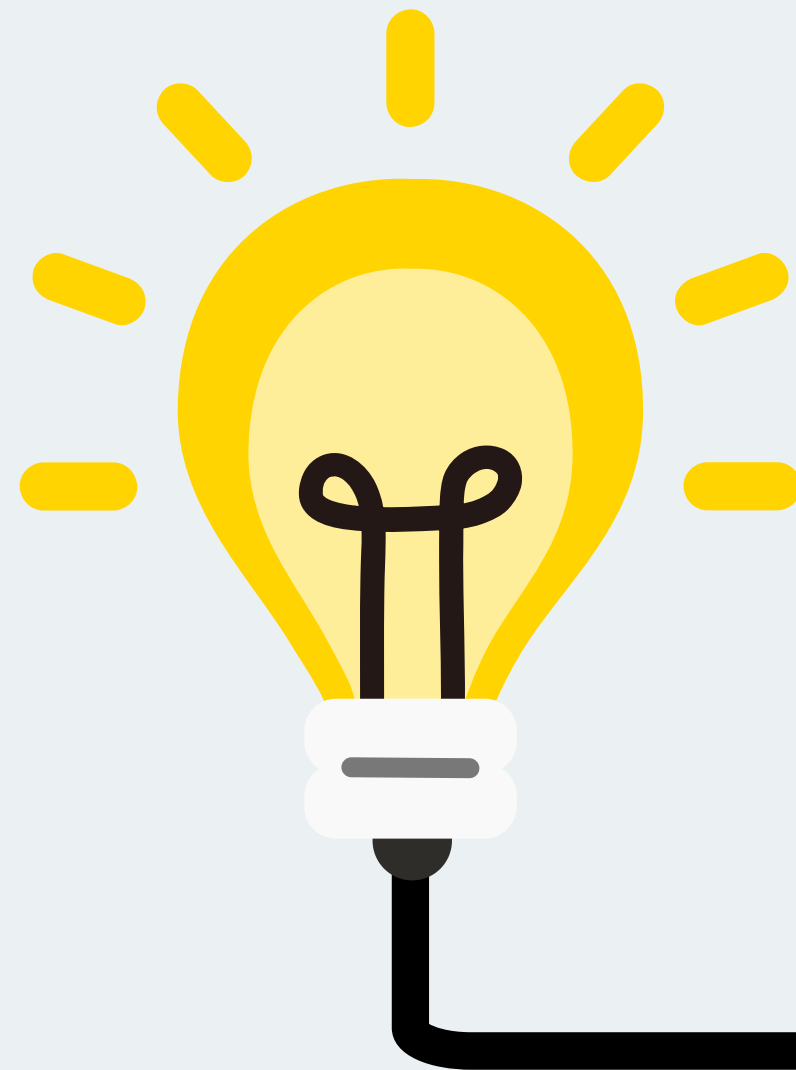
TEK-Zence tips som vil forbedre oppvarming og bygget

Tør luft varmes hurtigere en våtluft

Start oppvarming tidlig og gradvis

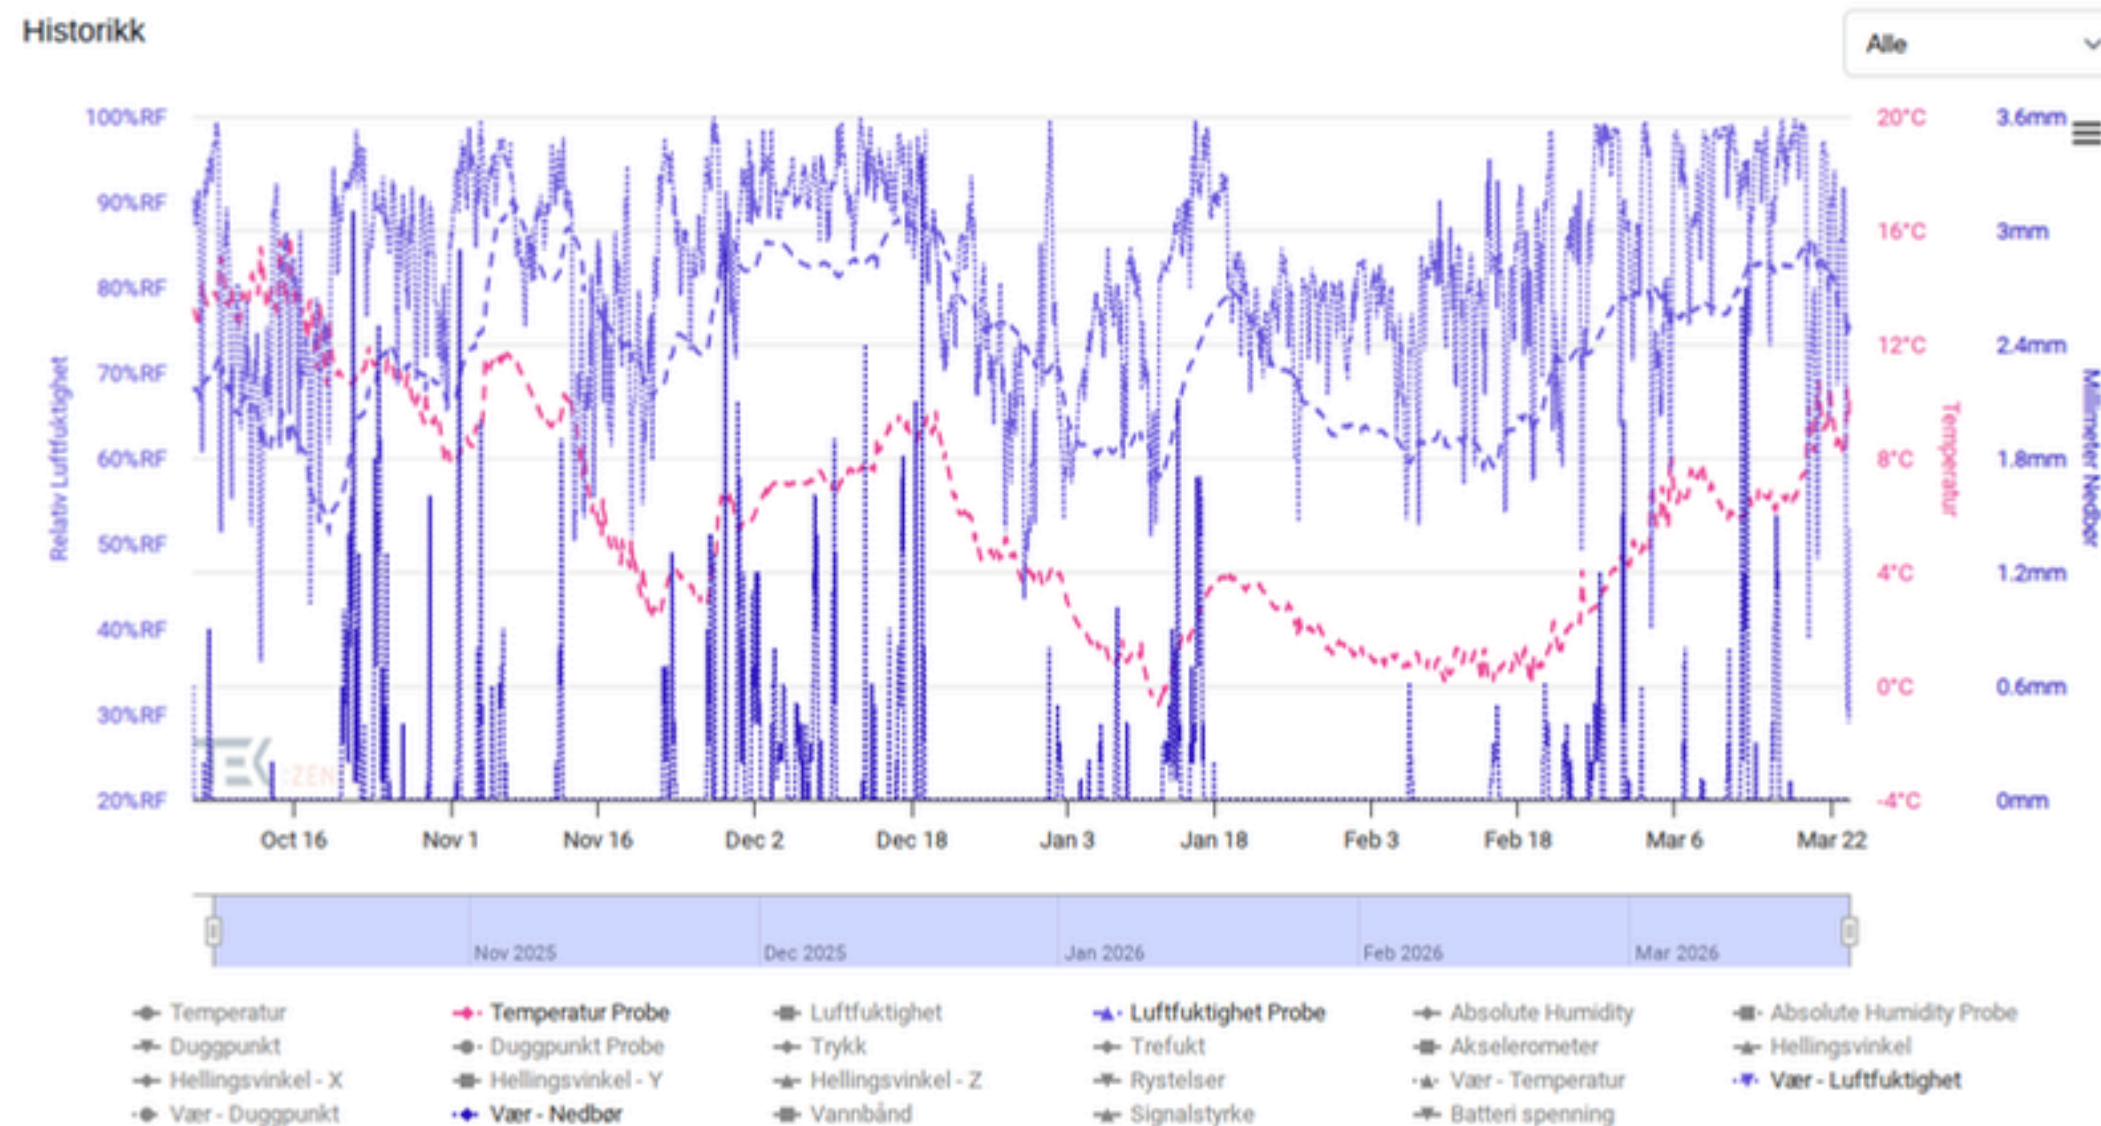
Loft mot Syd, Vest og Nord over vindu opp mot gesims

Trefoldighetskirken i Oslo

Måleperiode: Oktober - mars 2026

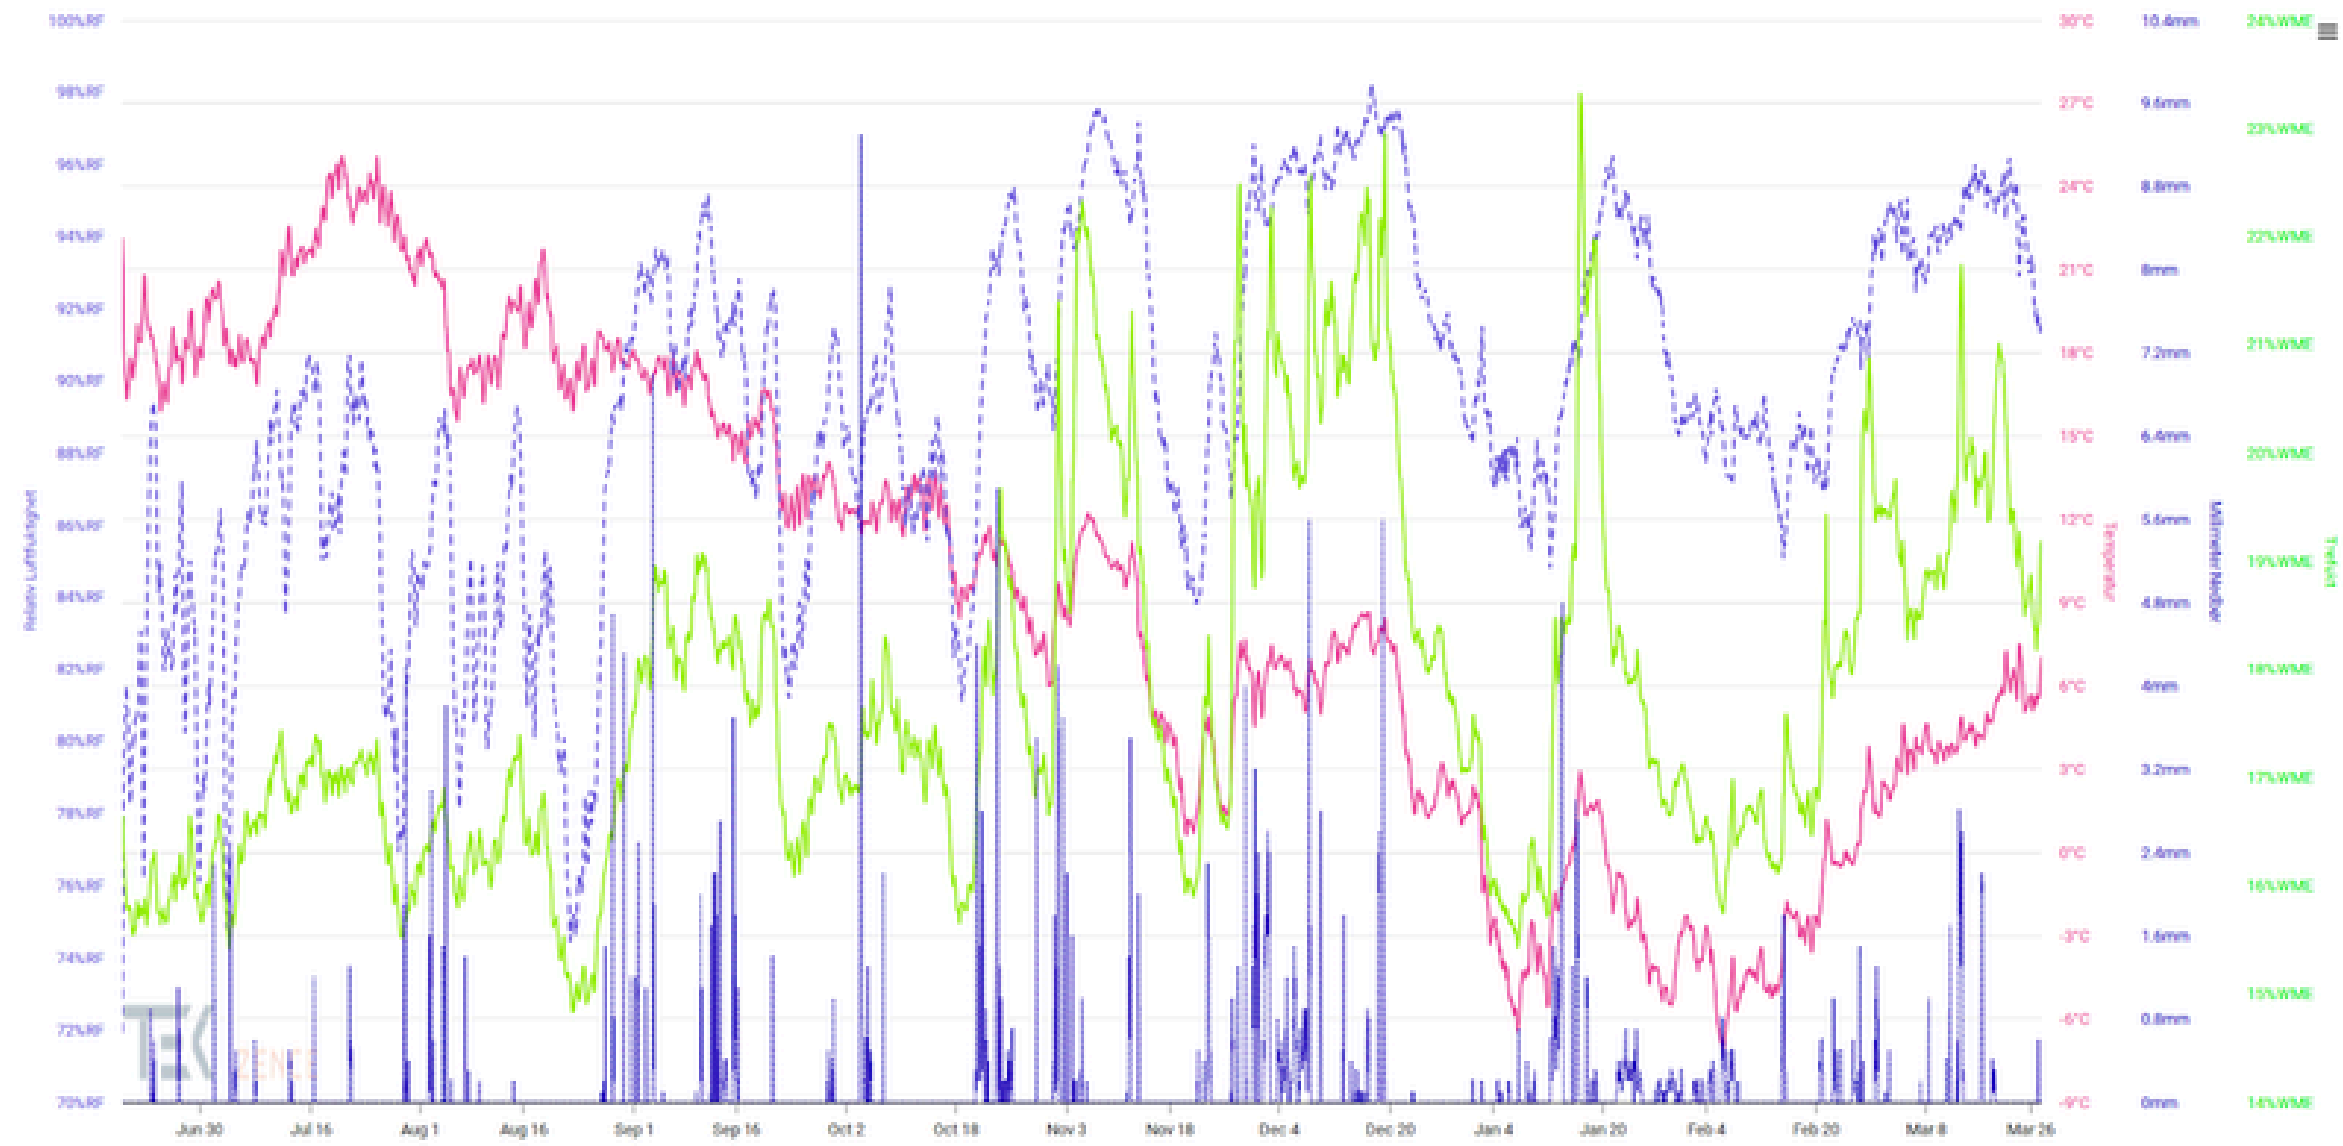
Hjørnet i skip mot tårn

Trefoldighetskirken i Arendal

Måleperiode: juni 25 - mars 2026

- + Temperatur
- + Temperatur Probe
- + Luftfuktighet
- + Luftfuktighet Probe
- + Absolute Humidity
- + Absolute Humidity Probe
- + Duggpunkt
- + Duggpunkt Probe
- + Trykk
- + Trefukt
- + Akselerometer
- + Hellingvinkel
- + Hellingvinkel - X
- + Hellingvinkel - Y
- + Hellingvinkel - Z
- + Rystelser
- + Var - Temperatur
- + Var - Luftfuktighet
- + Var - Duggpunkt
- + Var - Nedbør
- + Værbånd
- + Signaletykte
- + Batteri spenning
