Ledende på forsikring av
biologiske skader i bygg

– Forebygging og innsikt i sanntid

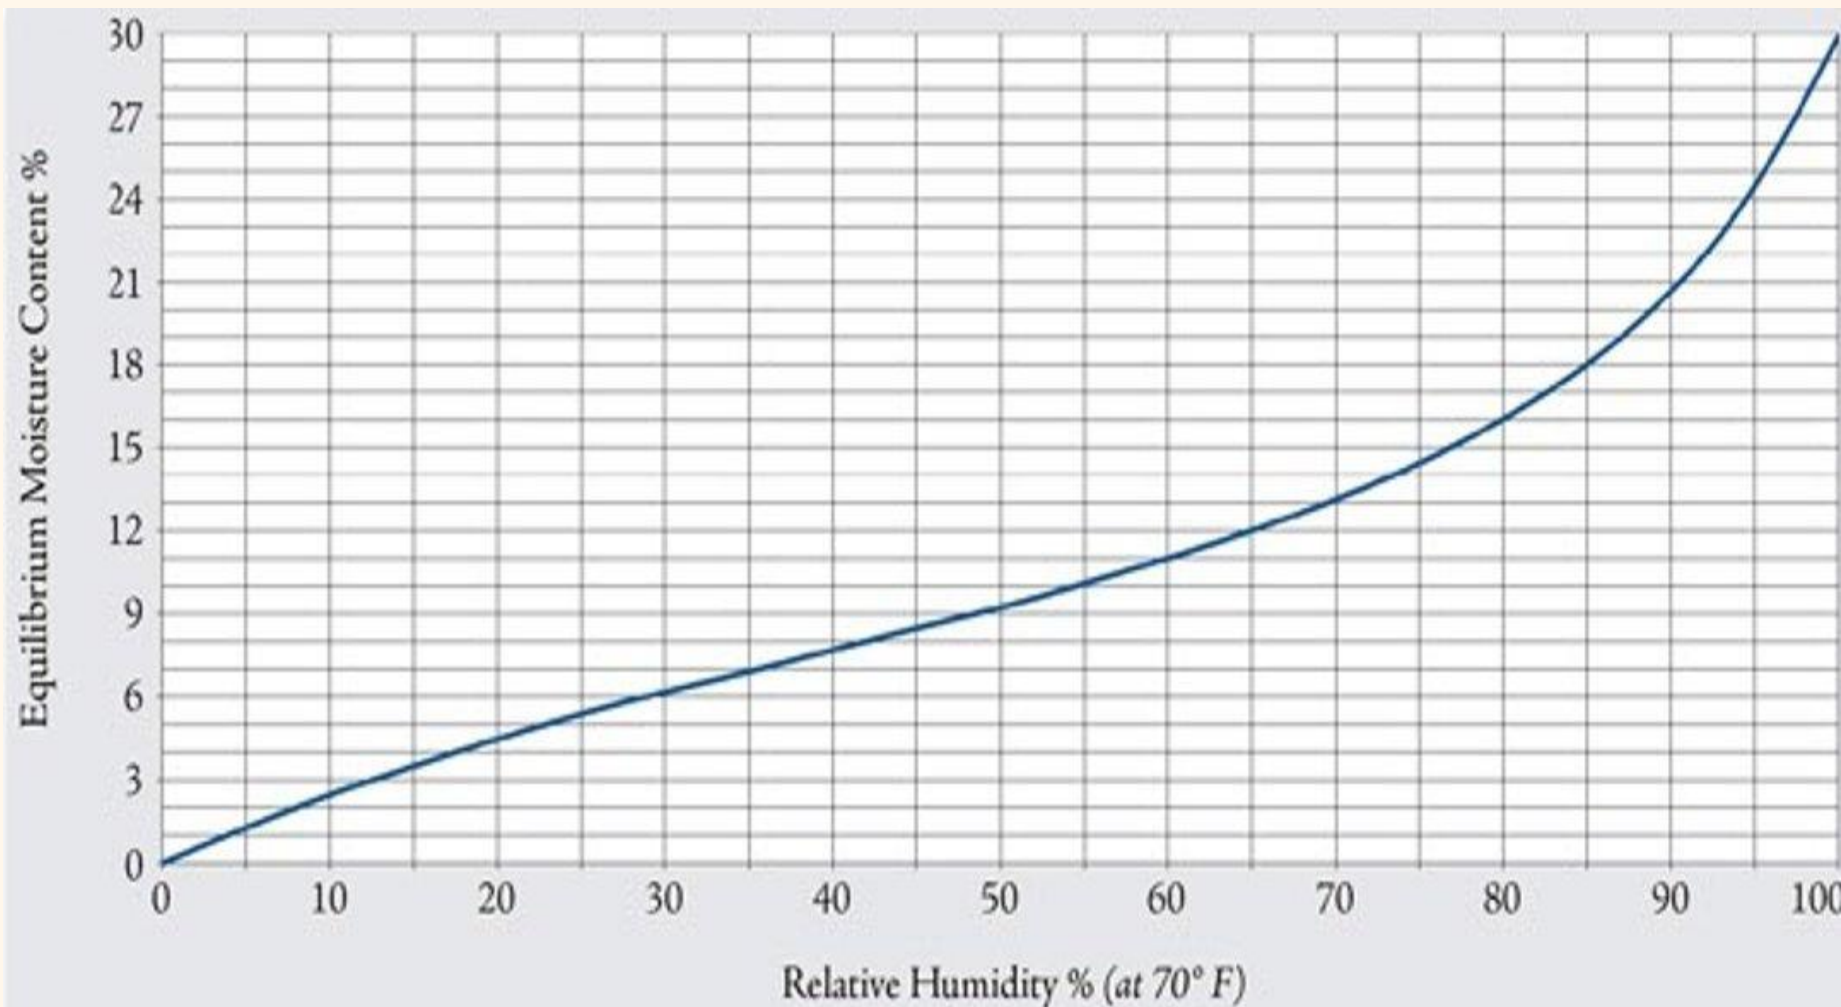
Relativt, hva betyr det?

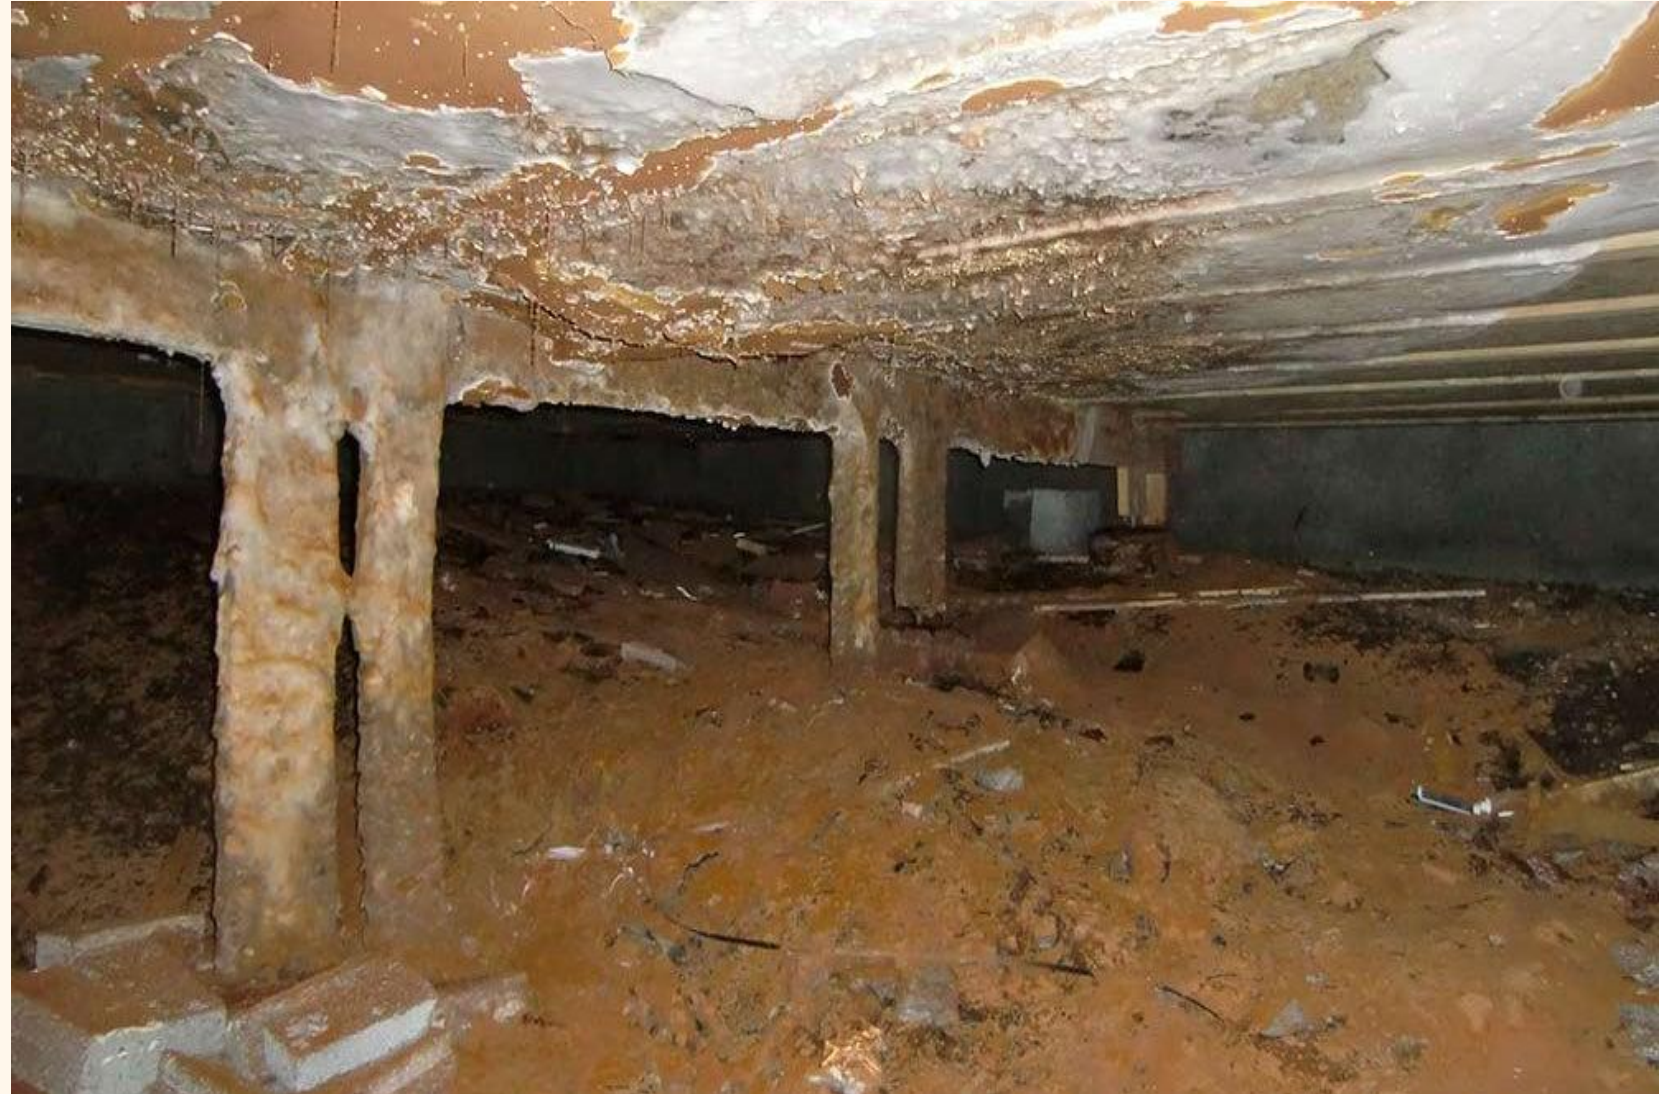
Relativ luftfuktighet under kirkegulvet gjennom ett år

Gjennomsnittlig luftfuktighet i krypkjeller - akkumulering av fukt gir økning gjennom sommerhalvåret

% WME Trefuktighet	Relativ luftfuktighet (RH/RF)
Under 11,9 %	Under 60% RH
12 % - 15,9 %	Mellom 60% - 74% RH
16 % - 19,5 %	Mellom 75% - 85% RH
19,5 % - 27,9 %	Mellom 85% - 100% RH

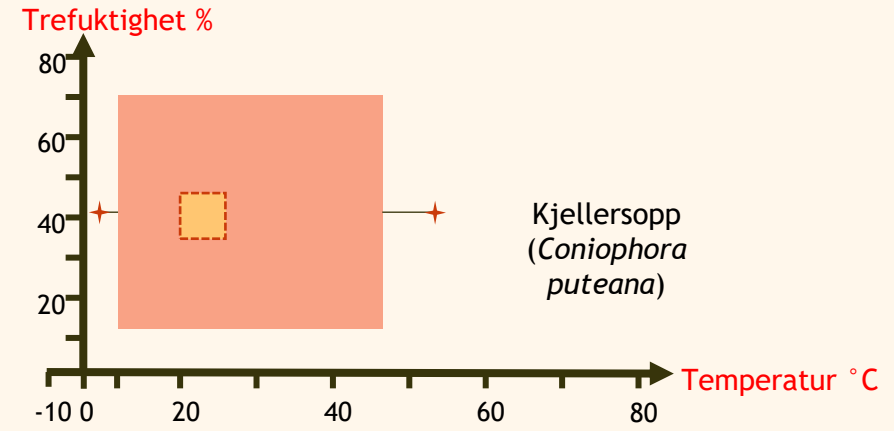
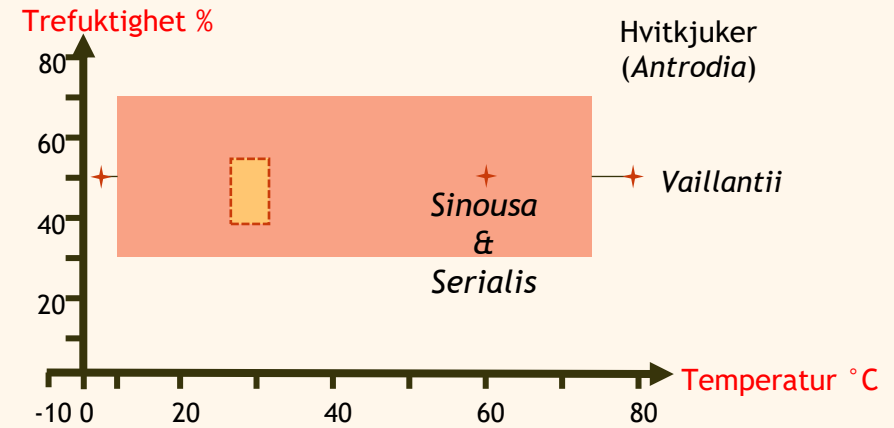
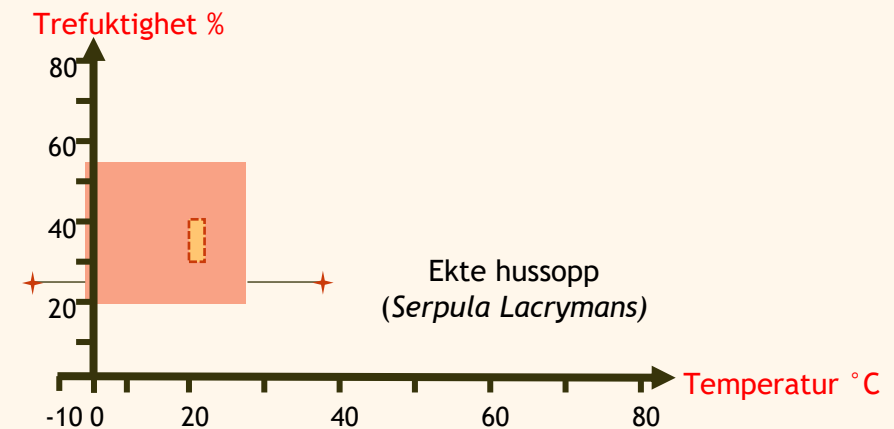
Råtesoppens biologi styres av temperatur, fukt og næring

Dette påvirker utviklingstiden av råteskader og er et godt underlag til å vurdere vårt ansvar.

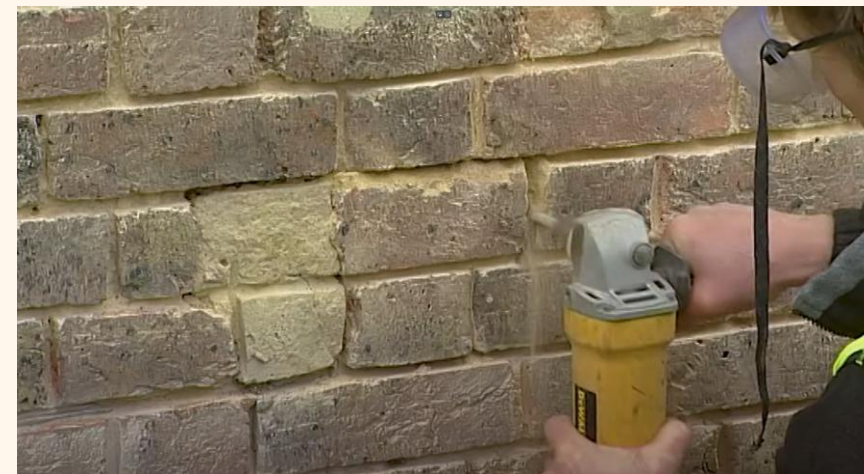
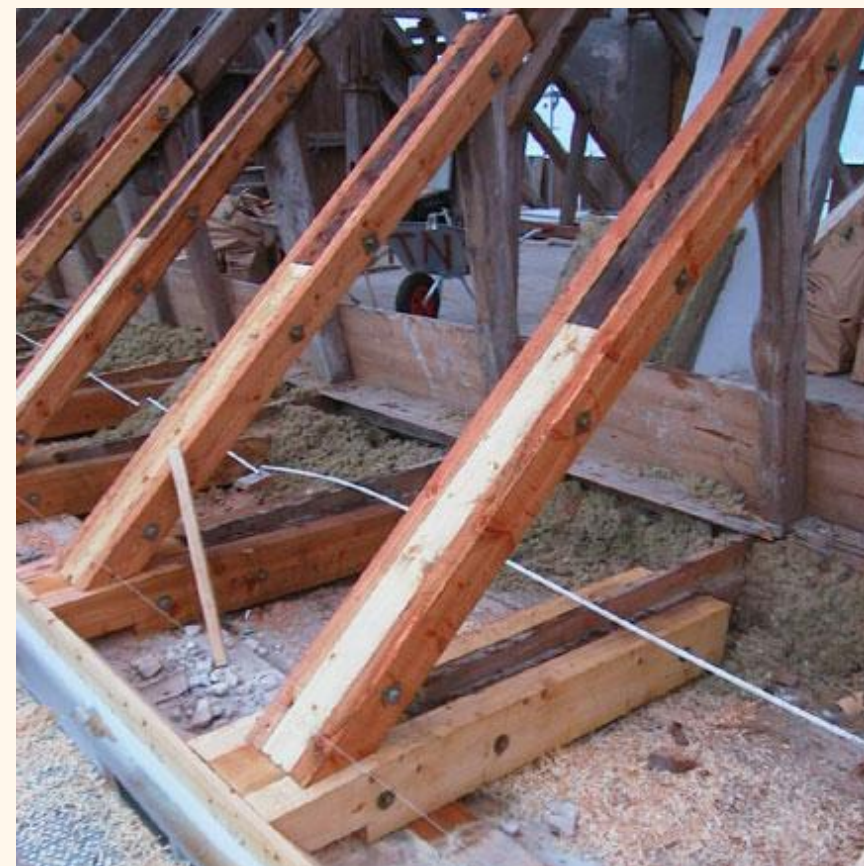
Behandling Ekte hussopp

Tradisjonell behandling

- Soppinfisert treverk fjernes og sikkerhetssoner vurderes skjønnsmessig av sakkyndig (ofte 50 - 100 cm)
- Nytt treverk bør fortrinnsvis være trykkimpregnert eller mettet med egnet soppmiddel (eks. Boracol).
- Treverk innenfor sikkerhetssonen injiseres.
- Puslaget fjernes på muroverflater og murfugene rundt steiner krasjes ut 2 cm
- Boring av murverk og injisering 2-3 ganger, samt to overflatesprøytinger

Om ikke saneringen utføres omhyggelig og samvittighetsfullt er risikoen for gjeninfeksjon stor.
