ÖRGYTE NYA KYRKA I GÖTEBORG

L I N D H O L M

RESTAURERING AB

FÖRDJUPAD
ANALYS AV
ÖRGRYTE
NYA KYRKA

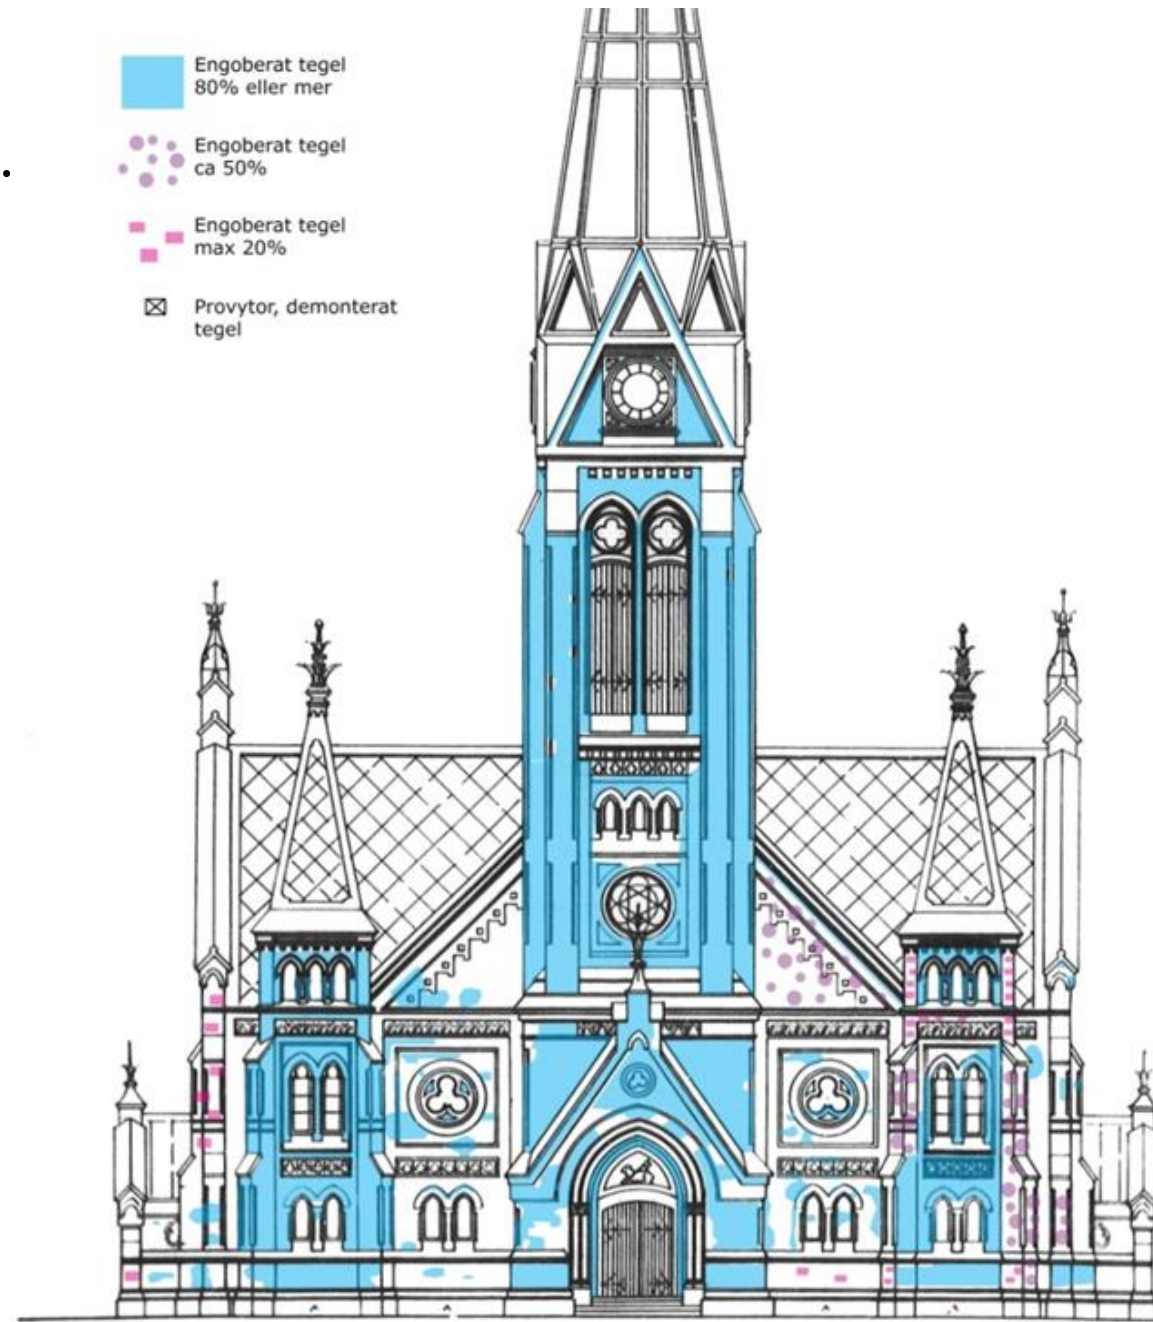
TORN-PAGADE

Engoberat tegel
80% eller mer

Engoberat tegel
ca 50%

Engoberat tegel
max 20%

Provytor, demonterat
tegel

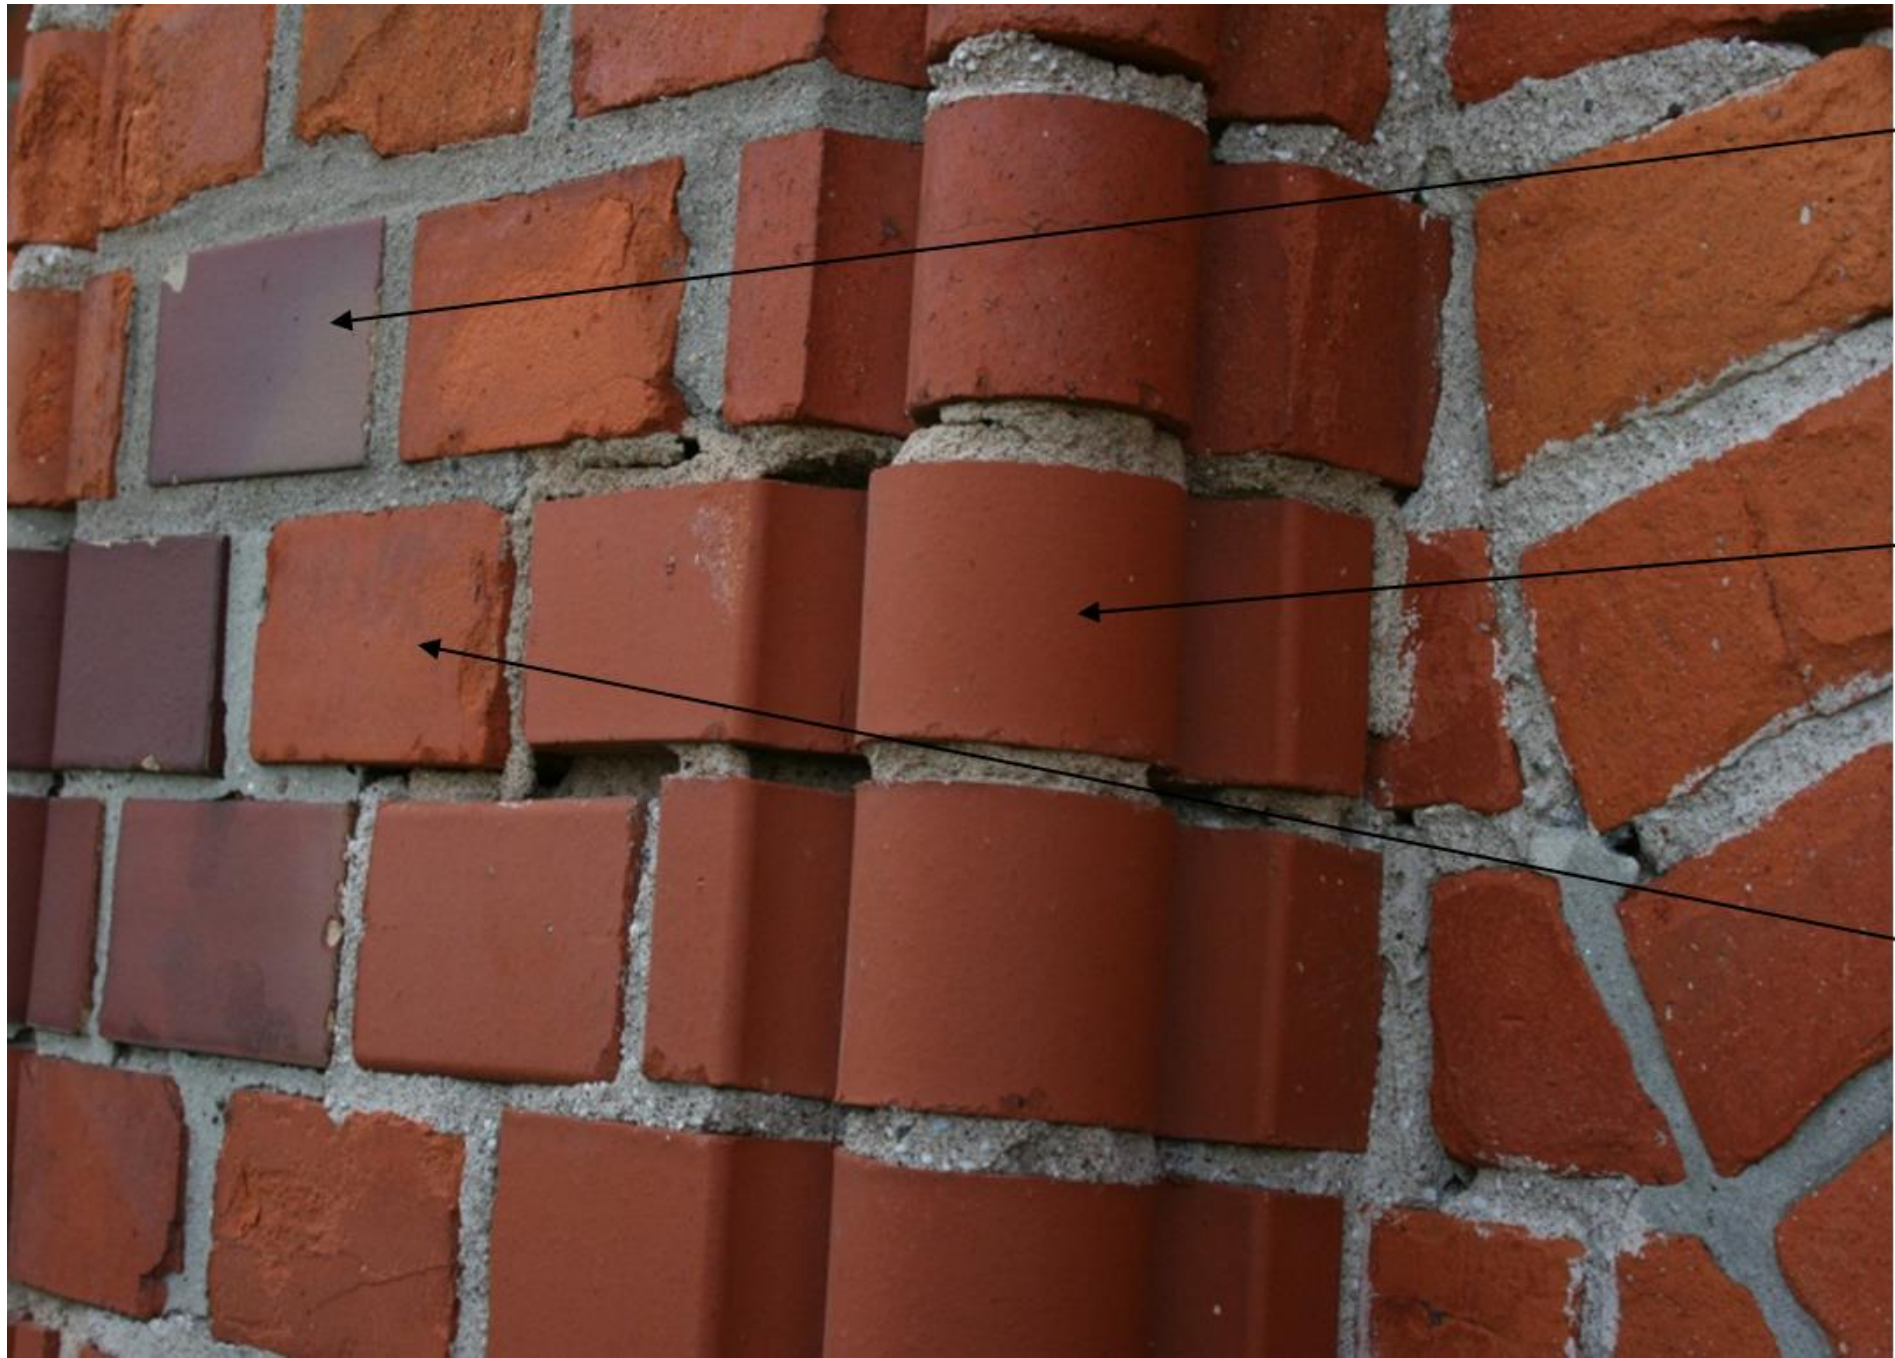
1927

1996

Origii

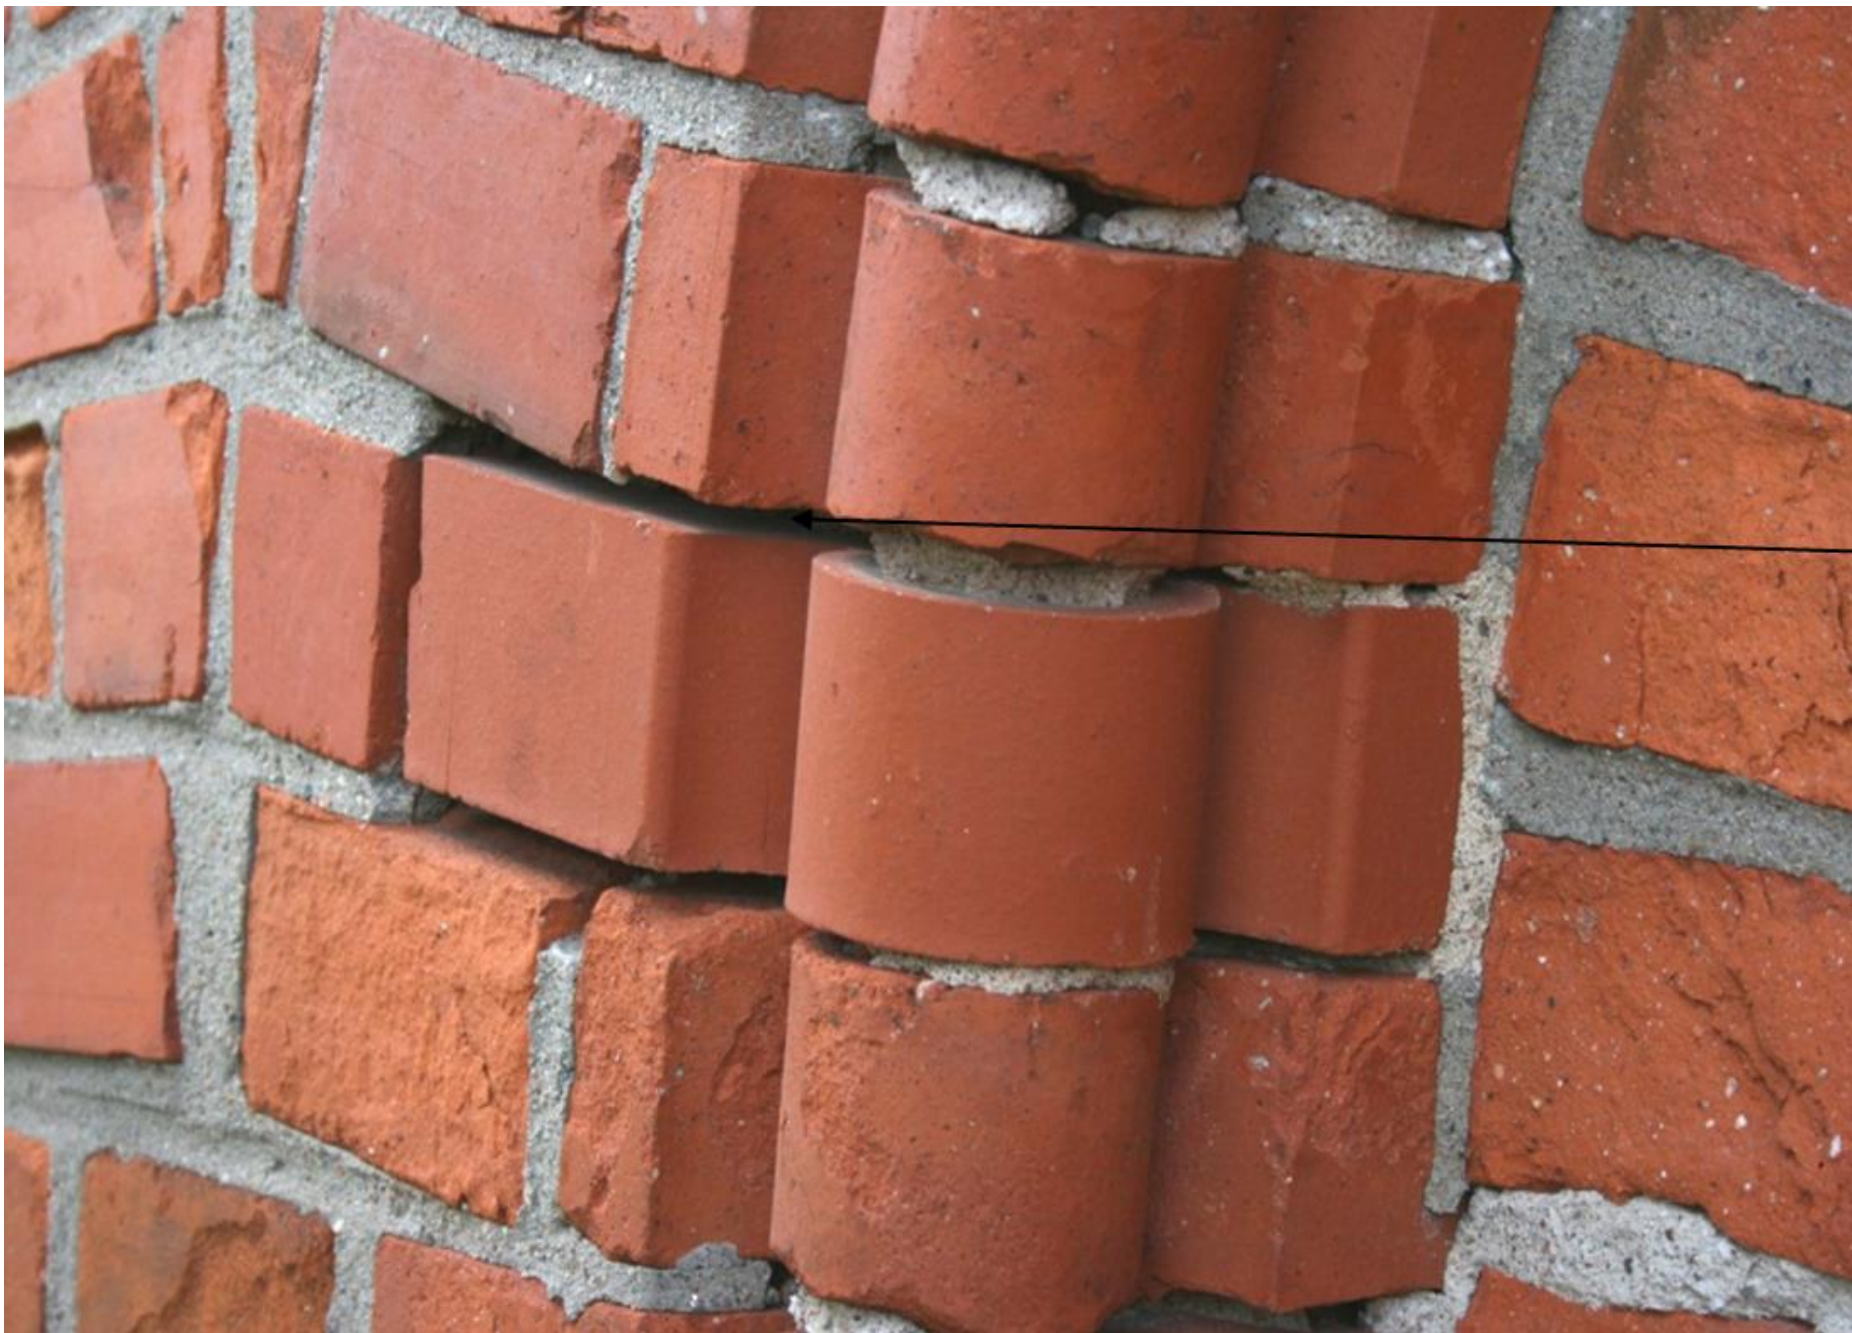
Fogbruket kring en
tegelsten från 1996
saknas idag nästan
helt.

Kraftig skada i tegel från 1927.

Kraftig skada i originaltegel, pga. saltskador.

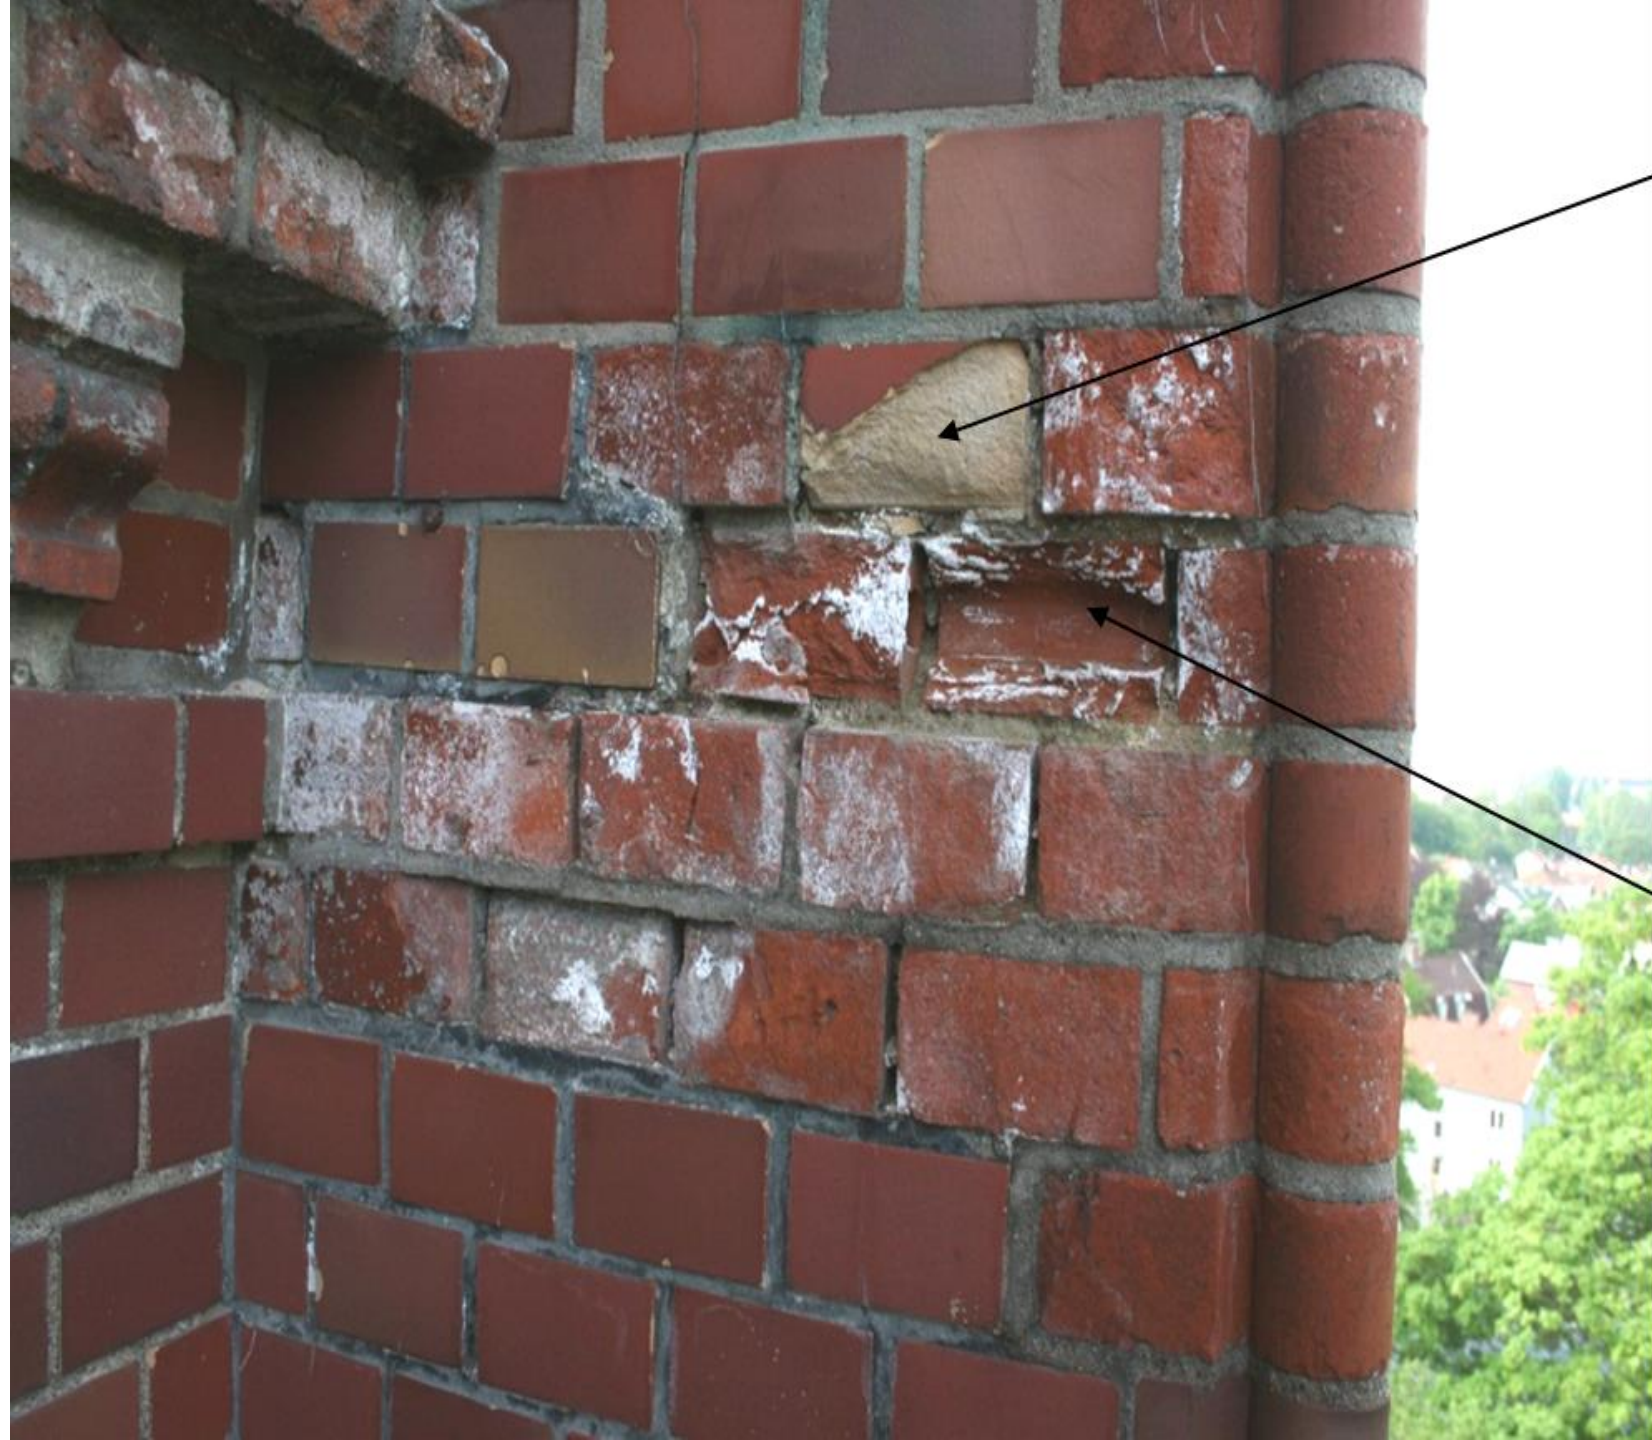
En allvarlig genomgående spricka i tornets nordvästra hörn. Teglet i detta hörn behöver tas ner då risken att det skall släppa och rasa ner till marken är stor.
