Johanneskirken - restaureringsutfordringer

Johanneskirken

Hovedoppgaver:

1. Reparere klimaskallet, bremse og forebygge videre skader
2. Tilpasninger til bruk, UU, EnØk, brann

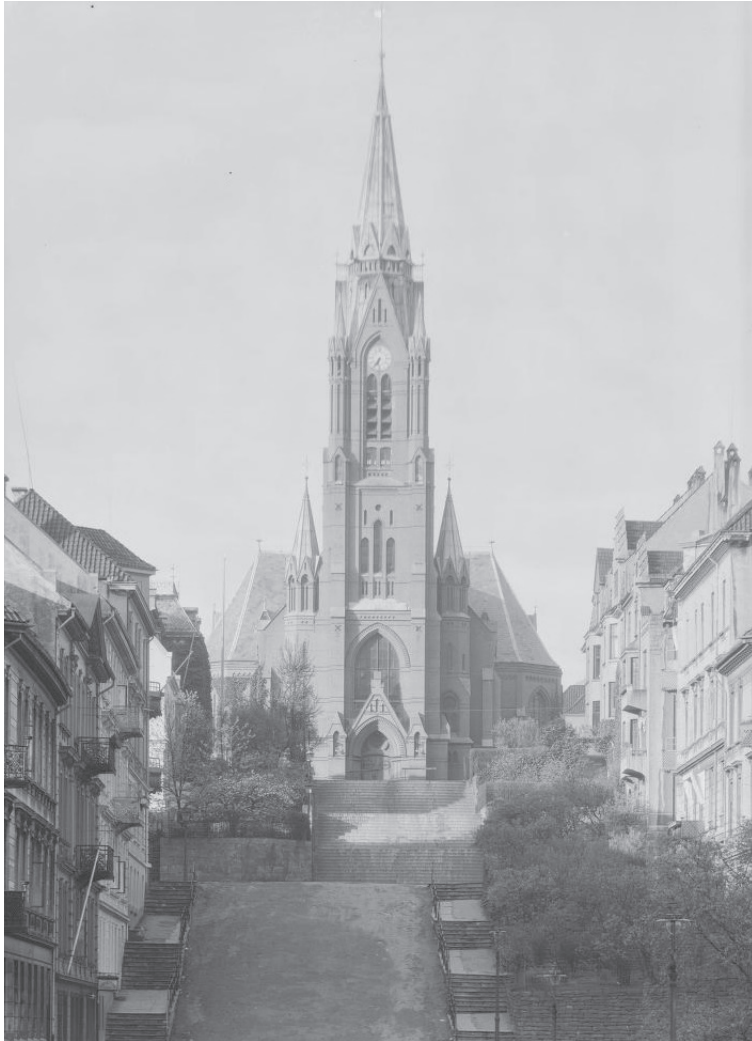
Plassering og orientering

Bilde 2, Oversiktsbilde av Johanneskirken orientert i forhold til himmelretning. Rød pil viser dominerende vindretning. Hjørnet på tårn mot sør-øst viser størst skader, se pil. (1881.no, 2023)

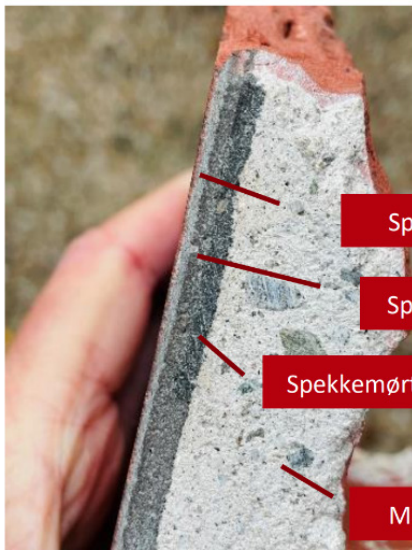
- Spekkemørtel/Mørtellag (fra 1990-94). Tynn og væ
- Spekkemørtel/Fugemørtel 2 (fra 1938)
- Spekkemørtel 1/Fugemørtel 1 (original)
- Murmørtel

Bilde 42, Tverrsnitt av mørtelen. Lys grå (Murmørtel) er murmørtel. Sort spekkemørtel (Fugemørtel 1) er spekkemørtelen- Fugemørtel 2 med PC-2 er antatt fra 1938, og det noe lysere sjikt (Mørtellag) er spekkemørtel. Total tykkelsen på spekkemørtelen er 10-15 mm.

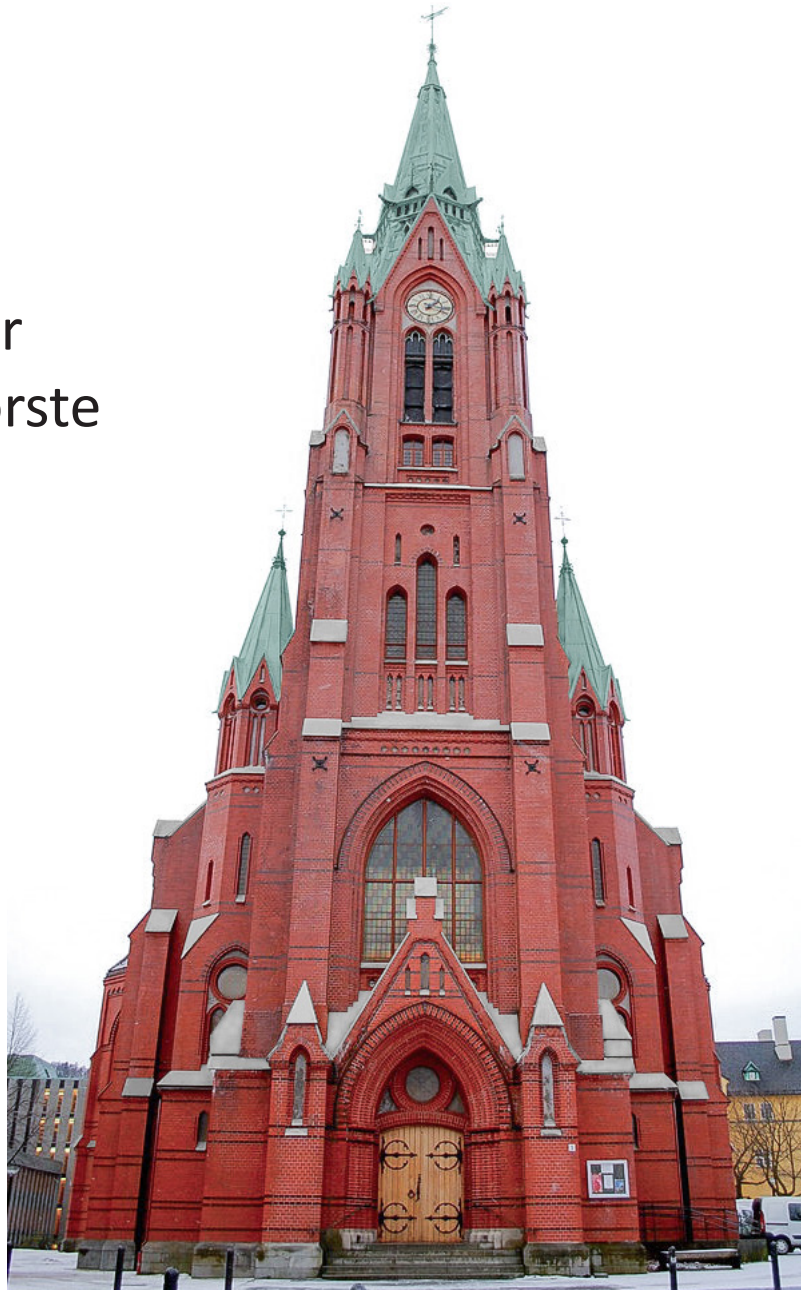
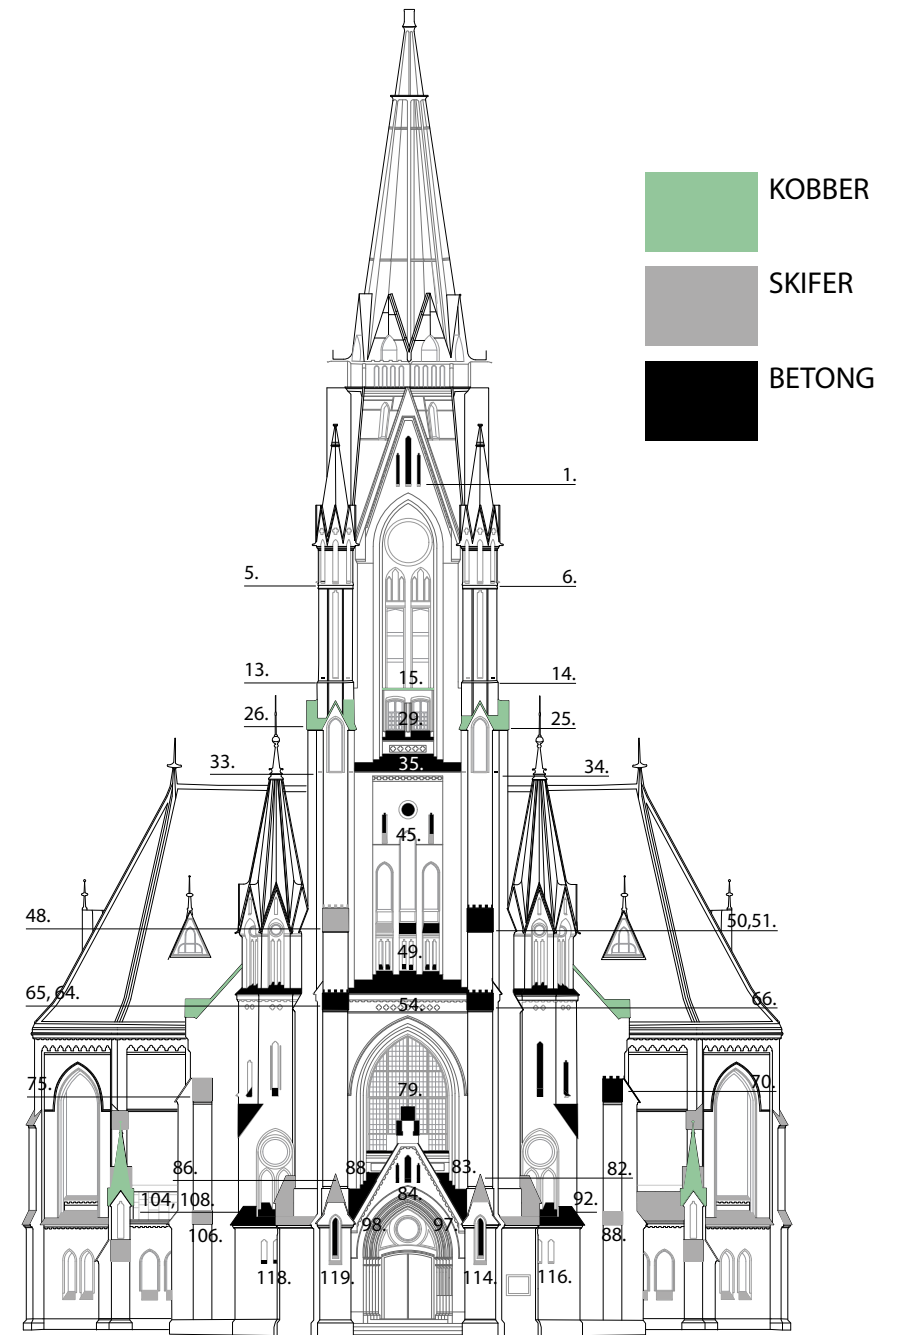
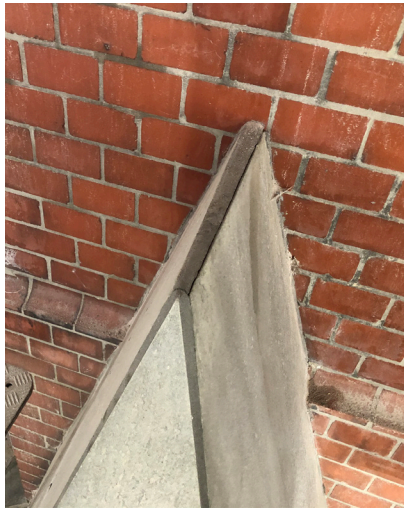
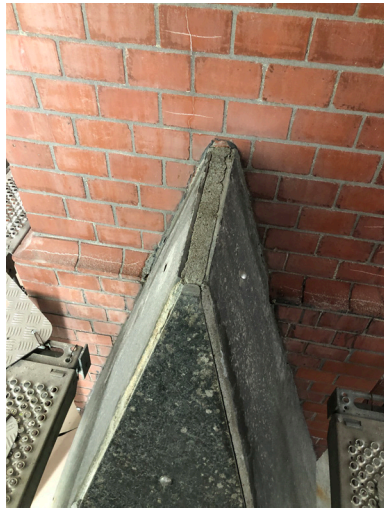
Avdekninger

- Viktig årsak til lekkasjer
- Ser enhetlige ut ved første øyekast
- Stor variasjon, mange reparasjoner over tid

- Trenger bedre tetting i overganger
- Betongoverflater byttes ut
- Varige løsninger - både tetting og innfesting
- Holde på raffinert detaljering
- Unngå å ødelegge linjeføring

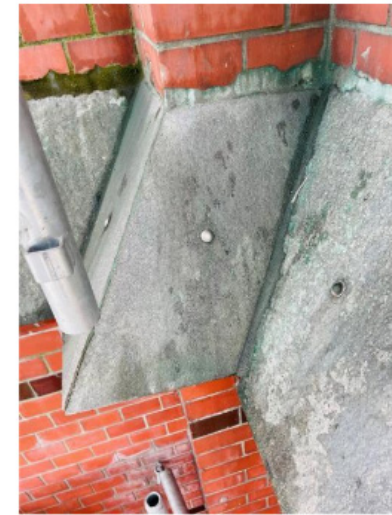
Bilde 54, overgang mellom skifer og vegg, samt skjøter mellom skifer og innfesting av skifer.

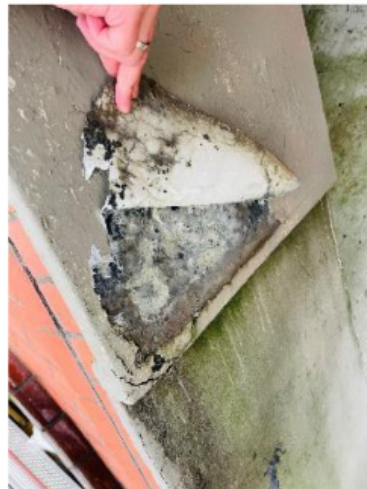
Bilde 28, Organisk maling uten heft

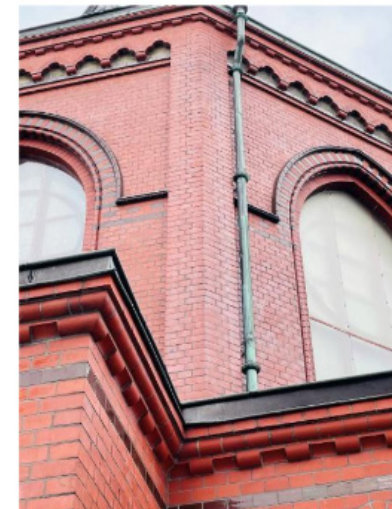
Bilde 57, taknedløp, takrenner er sårbare

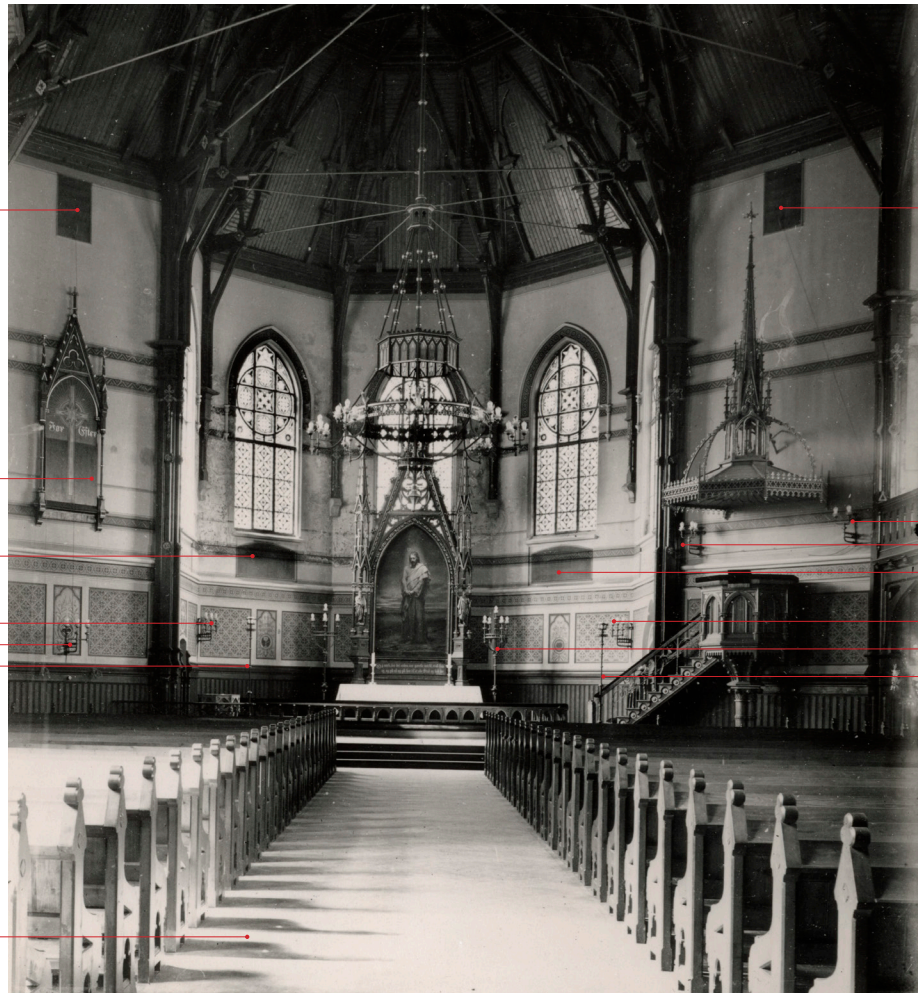
Ra- arkiv, 1910-1920

Ventilasjonskanal

Hoved-salmetavle

Vegghengte lampetter

Korskille med kandelaber

Tregulv uten løpper

Ventilasjons- eller varmekanal

Prekestol med kandelaber

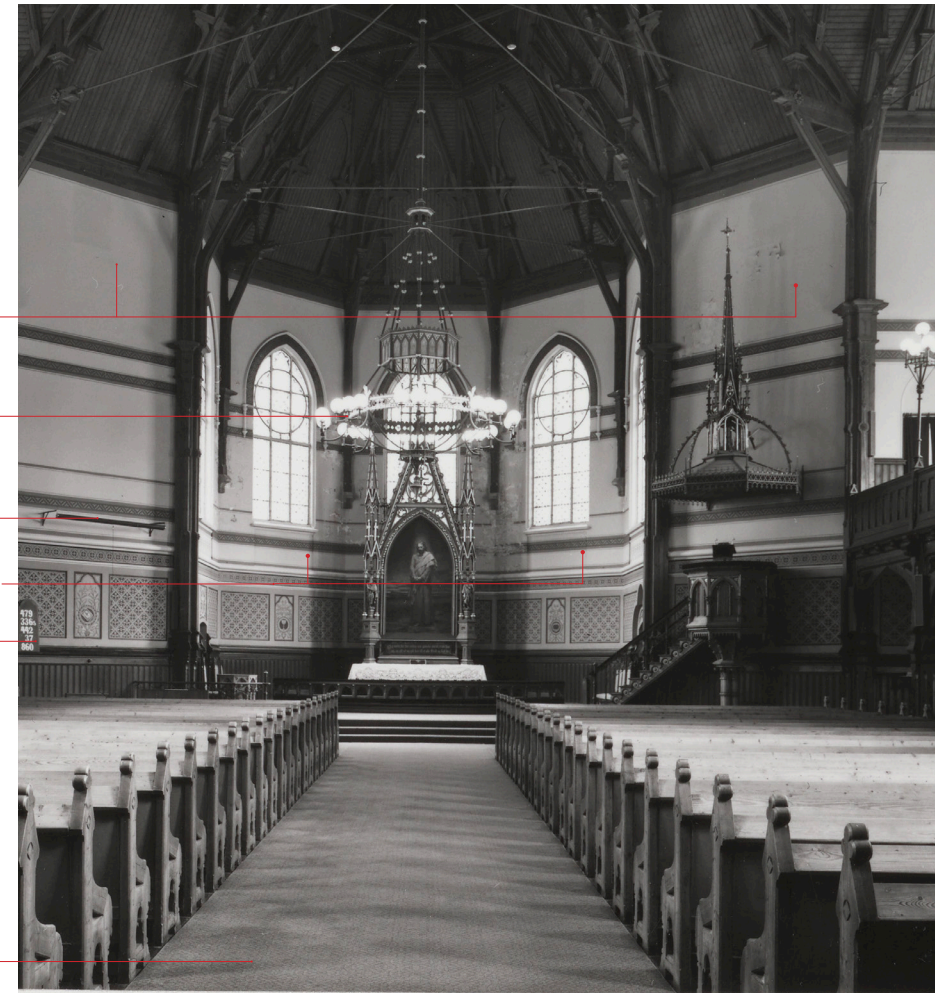
Ra- arkiv, 1982

Ventilasjonskanaler avblendet

Nyere matte glasskuper (antatt fra 1920-tallet)

nytt lerret

Ny salmetavle

Nytt gulvteppe
