Hva er Riksantikvarens tanker om vern og tekniske løsninger?

Mandal kirke

Snåsa kirke

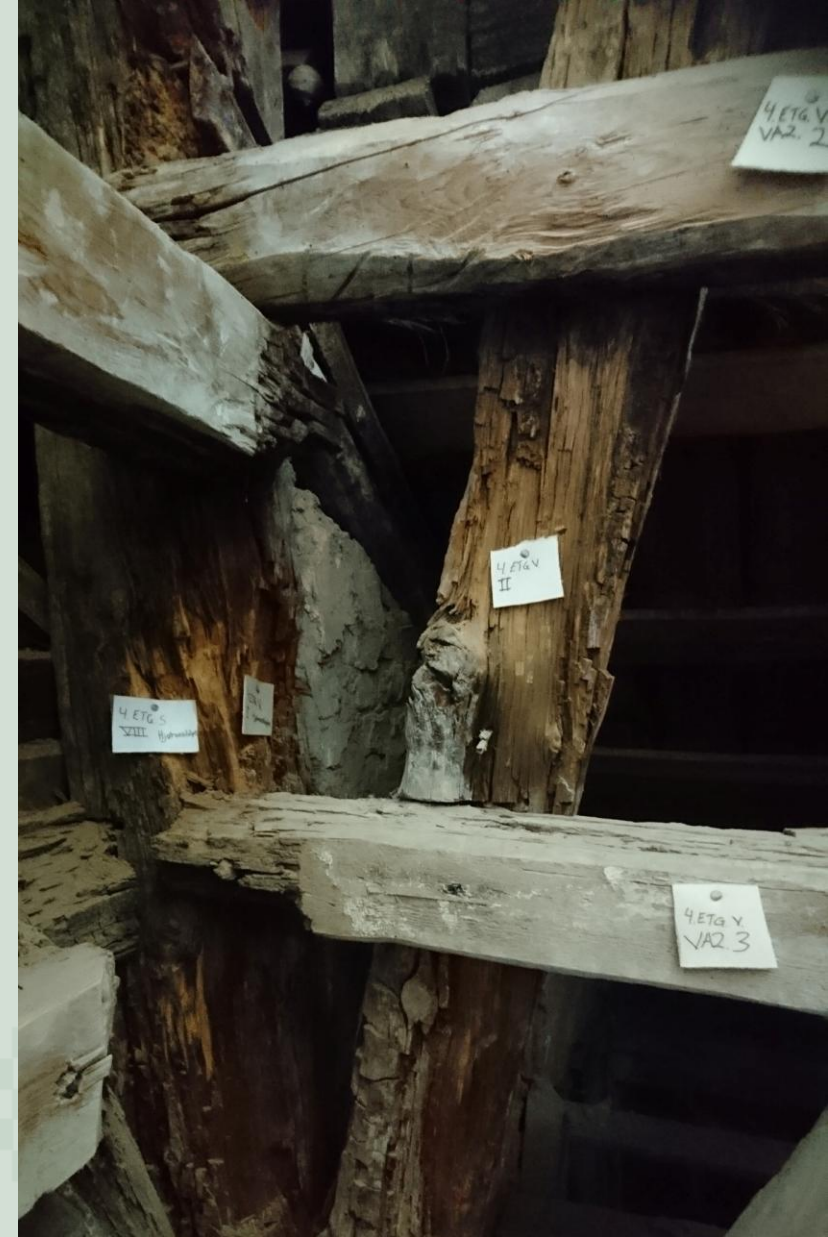
Rundt 2012/13 oppdaget de lokalt at bindingsverkkonstruksjonen i tårnet var råteskadet med angrep av hussopp, men omfanget ble overveldende ettersom de tok ut teglsteinen mellom bindingsverkkonstruksjonen

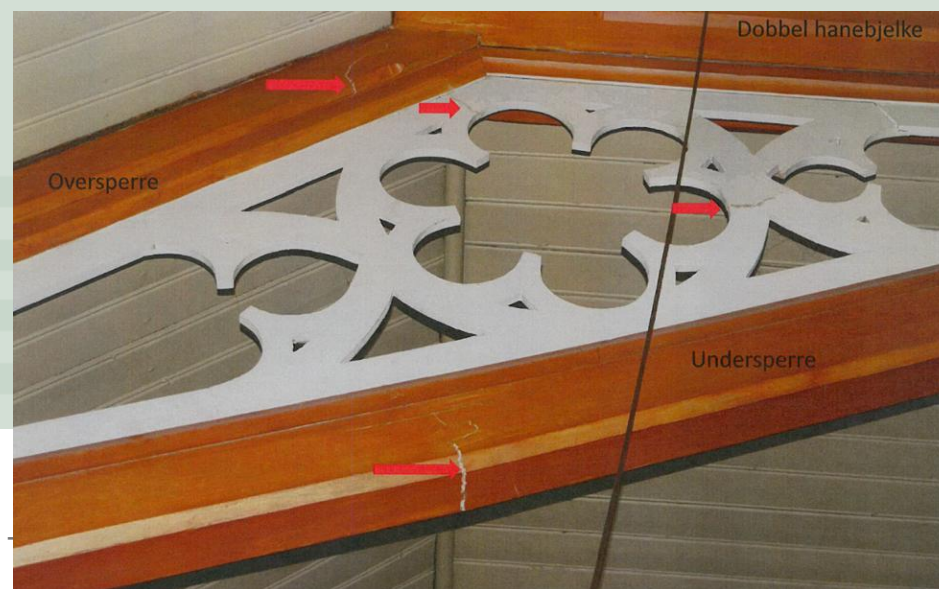
Utglidninger i 2 knutepunkt i sperrebind 2

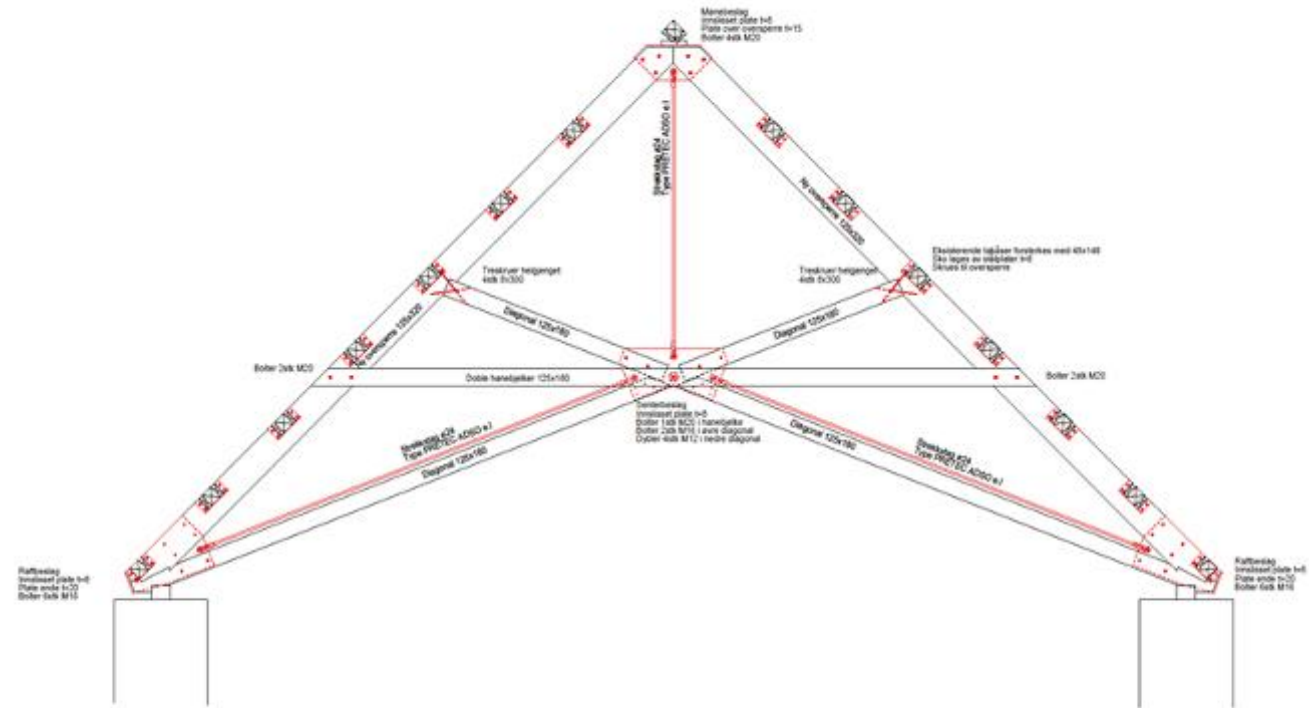
SPERREPLAN PRINSIPP
1:100

I Snåsa kommune er det kun 1 kirke. I løpet av 11 år hadde kirken blitt stengt to ganger på grunn av skader i den samme takstolen.

På bakgrunn av flere hensyn som skulle ivaretas ble en løsning med mange deltiltak godkjent.
