Arendal kirkelige fellesråd Trefoldighetskirken historikk og skader

Utarbeidet av PNO 0326

Trefoldighetskirken i Arendal historikk og skader

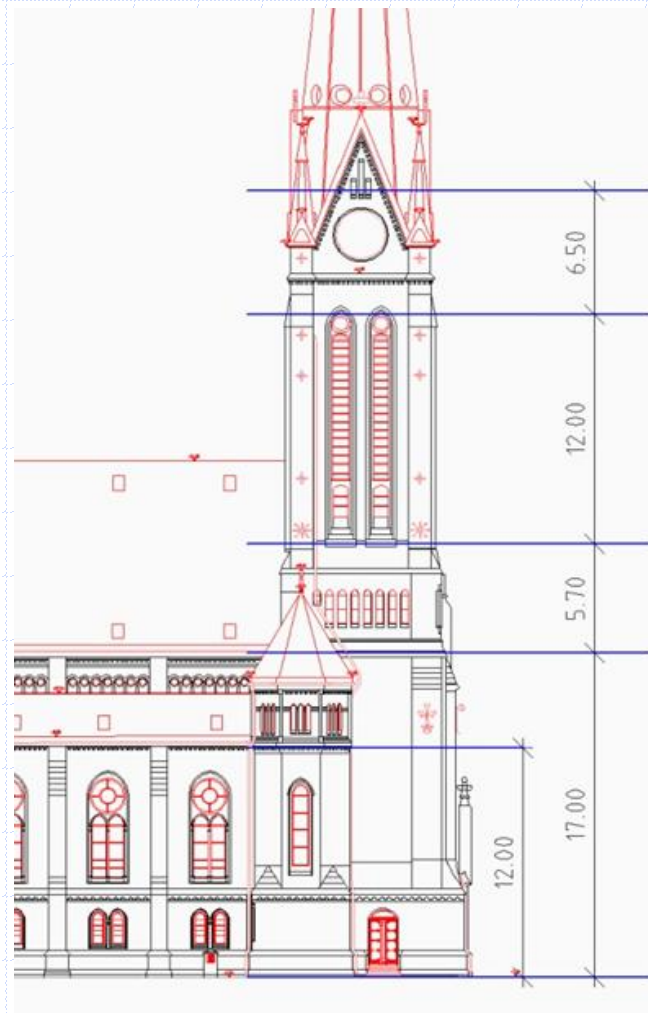
Oktober 1886 Arendalskrakket

Mye som var planlagt for bygget måtte
velges bort, eksempelvis
Blyglassvinduer

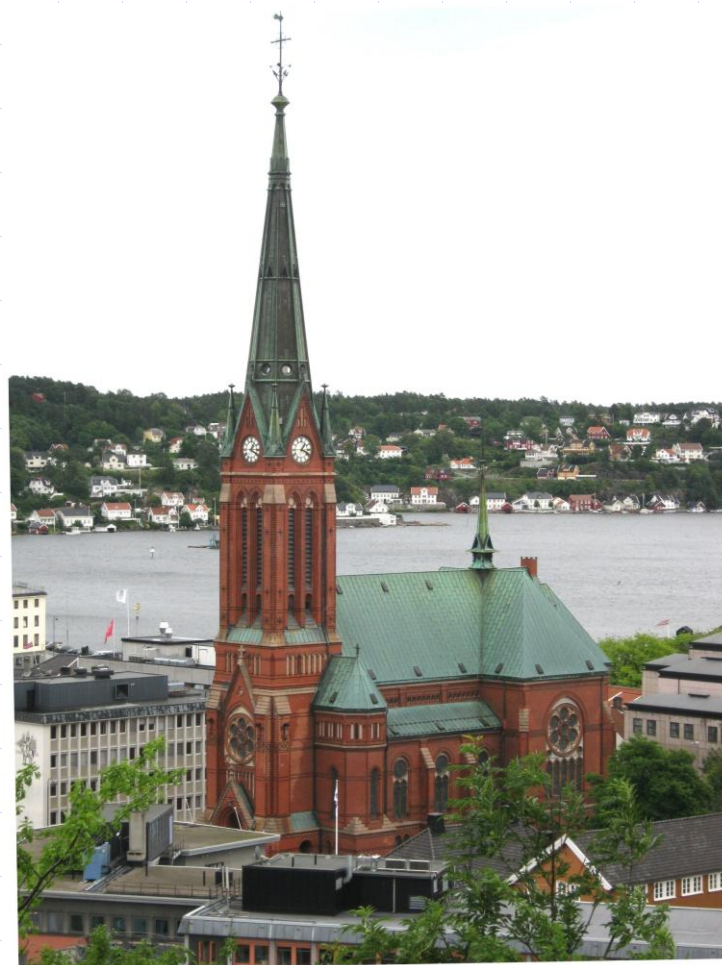
Alt utvendig og utvendig murarbeid
ble gjennomført i løpet av 322 dager

Hvis arbeidslagene var like store og
dagene like lange er mitt estimat
mindre enn 62.000 timer, med andre
ord ca 23 teglstein pr mann pr/time

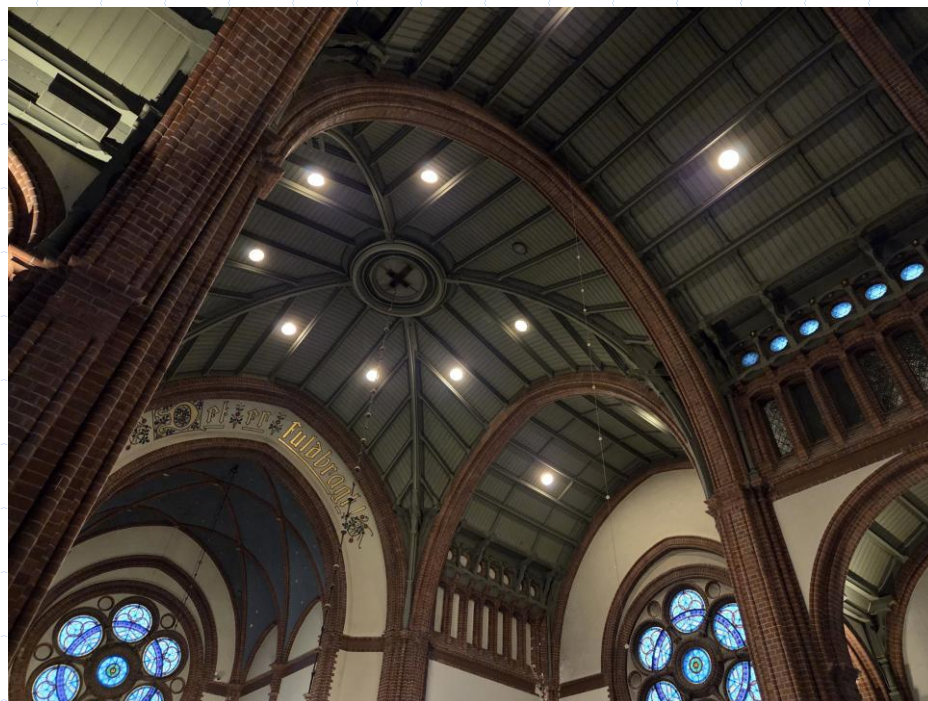
Det ble bestilt (utført) få endringer fra opprinnelig tegning (design)
Hvelv og buer i stedet for inn- og utvendig valmet tak

Det var lange og inngående diskusjoner om muring av buer og hvelv, det ble utført nye statiske beregninger og murt inn skinner og stag som armering for buene

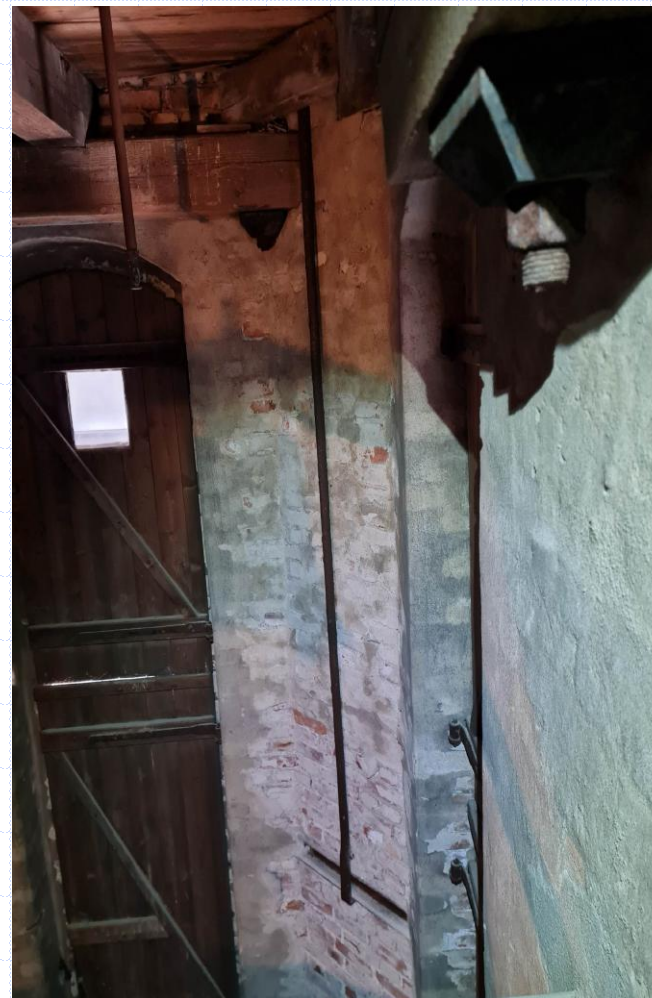
Ytterligere teglstein som ballast ble valgt bort og kompensert med lengre stag og innmurte fester

Det er beskrevet og benyttet «Svensk stål»

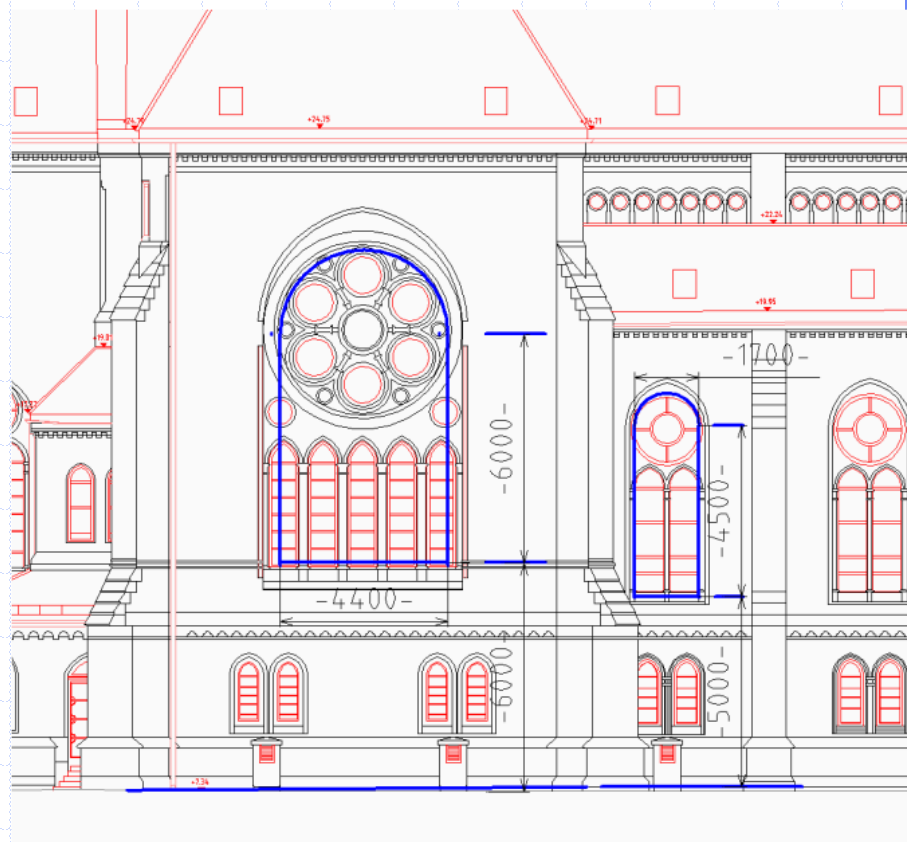
De lastene det er sannsynlig at bygget blir utsatt for fremover og sjekke at tålegrensen opprettholdes

Store utsparinger må typisk legges inn i beregningsprogram, mens mindre kan neglisjeres
